**Názov materiálu:** Správa o výsledku kontroly stavu nehnuteľného a hnutel'ného majetku v mestskom parku

Číslo: HK - 03/2017

### **Správa o výsledku kontroly stavu nehnuteľného a hnutel'ného majetku v mestskom parku.**

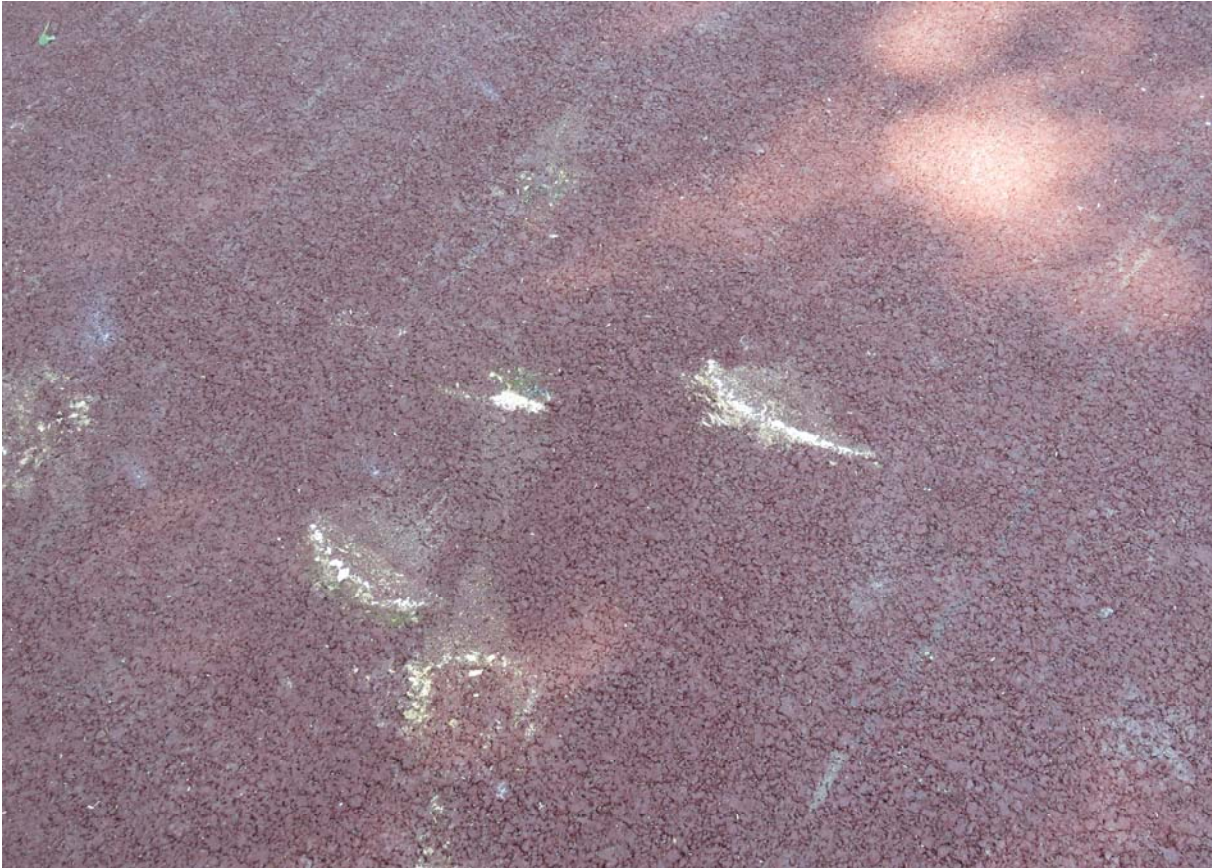
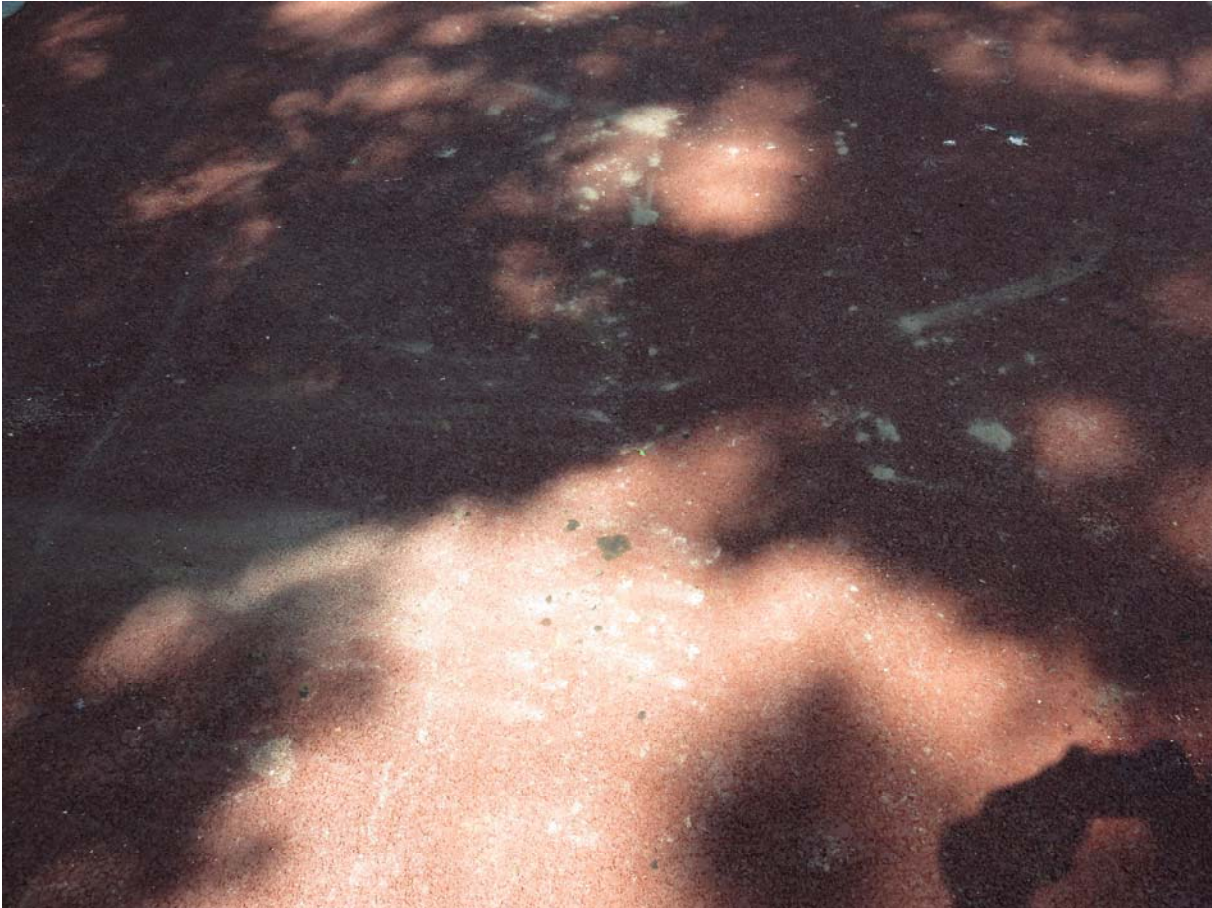
1. Dňa 14.6.2017 bol zdokumentovaný pohyb nákladného auta – vysokozdvížnej plošiny – LIAZ MP 20, celková hmotnosť 13500 kg. Prípustné zaťaženie chodníka po znížení podkladovej vrstvy chodníka na 40 cm je podľa autora projektu RePar Ing. Mariána Pucihho len 3500 kg. Po vysokozdvížnej plošine zostali na novom chodníku početné olejové škvrny a ryhy na asfalte. K preliačeniu chodníka zatiaľ nedošlo.

Poškodený chodník

- V parkovom poriadku upraviť pohyb nákladných automobilov a ťažkých mechanizmov po cestičkách a chodníkoch v parku.
- Zamedziť sprejerstvu zvýšenou aktivitou správcu parku, mestskej polície a dôsledným monitorovaním kamerového systému.
- Rozmiestniť lavičky určené pre park v ďalších lokalitách parku.
- Plochy po stavebnej činnosti urýchlene revitalizovať.
- Nezanedbávať pravidelnú údržbu mestského majetku v parku.
- Zachovať voľné priestory a lúky v parku a náhradnú výsadbu realizovať, len na miestach kde to umožňuje projekt náhradnej výsadby. V období vegetačného kľudu presadiť novovysadené stromy z lúk do okrajových častí parku.

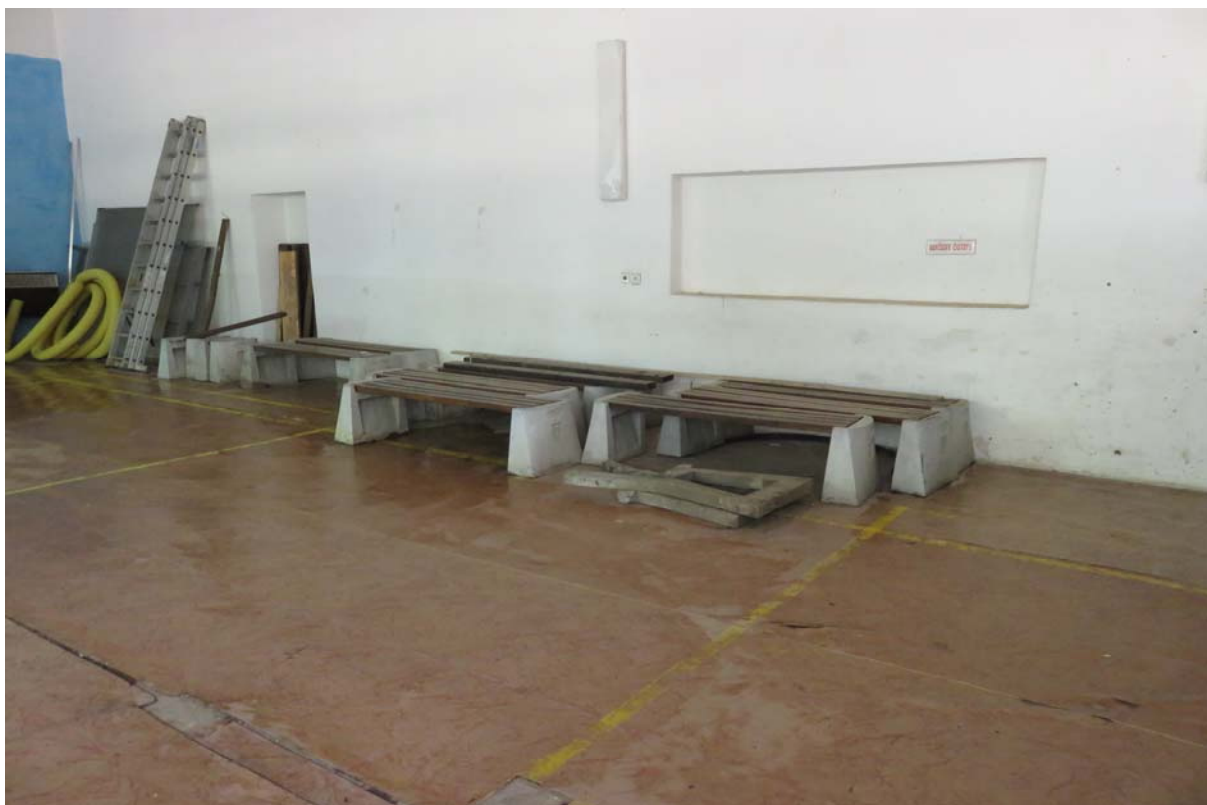
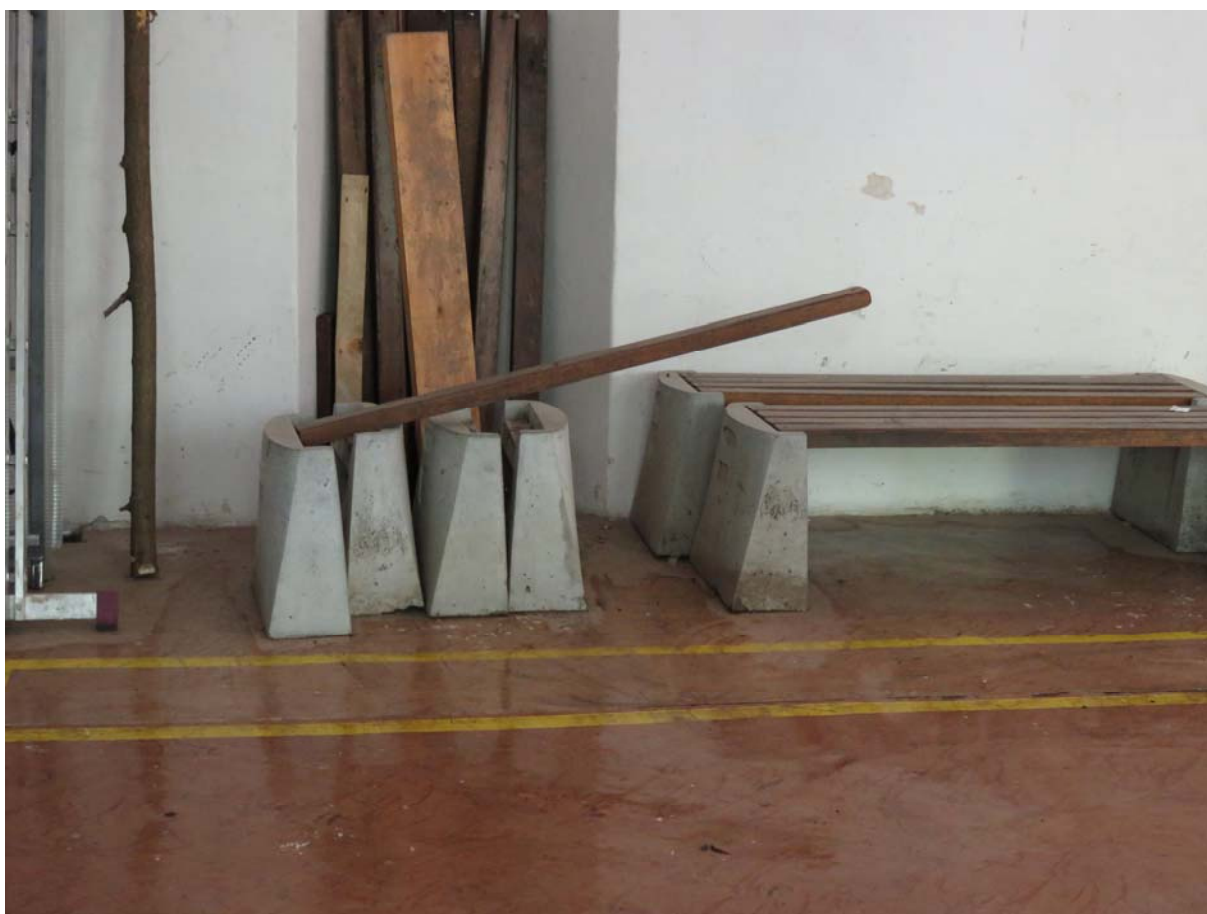
3. 11 kusov starých lavičiek, ktoré boli umiestnené popri hlavnom chodníku je od jesene roku 2016, teda od čias, keď sa začali realizovať stavebné práce na projekte RePar uložených v starej športovej hale. V čase kontroly boli lavičky v pôvodnom stave, nerobila sa na nich žiadna údržba. Dve lavičky boli rozobrané. (Stav k 15.6.2017)

Lavičky uskladnené vyše pol roka v starej športovej hale

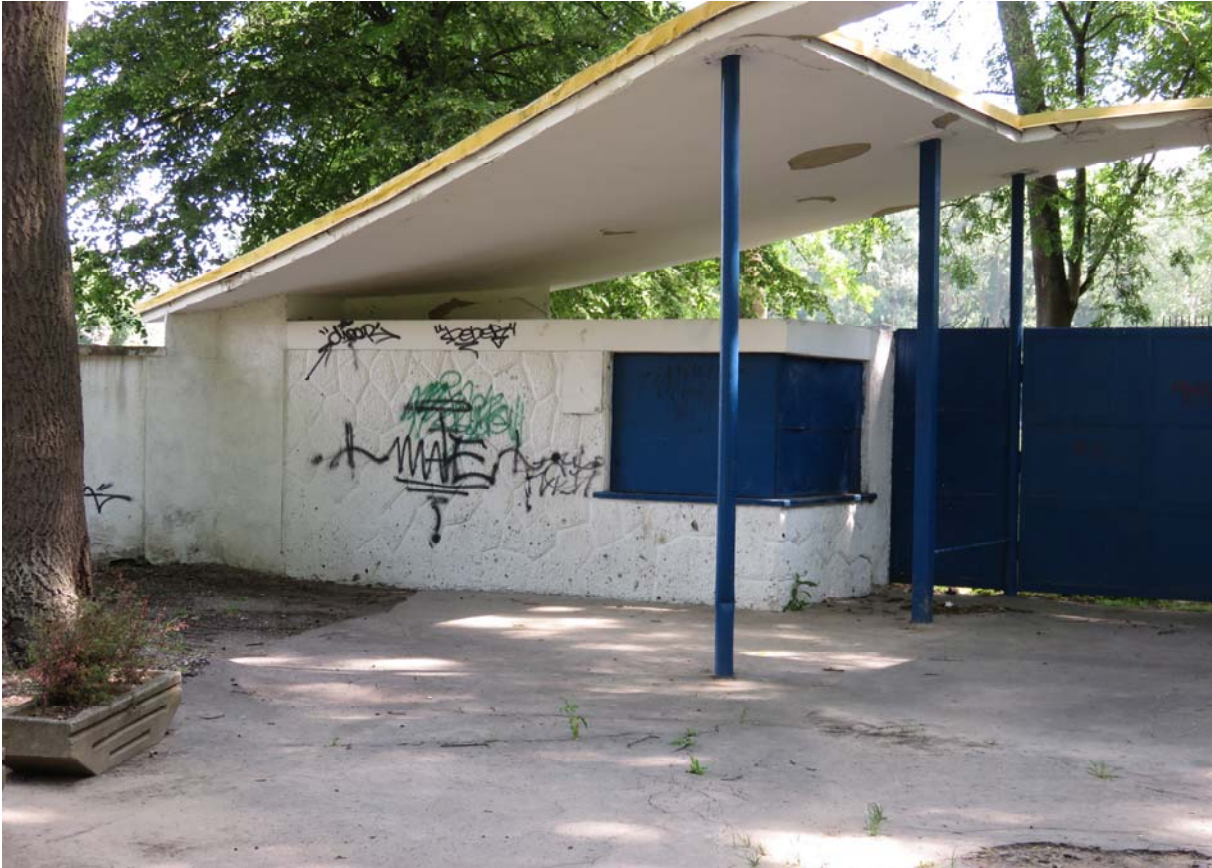
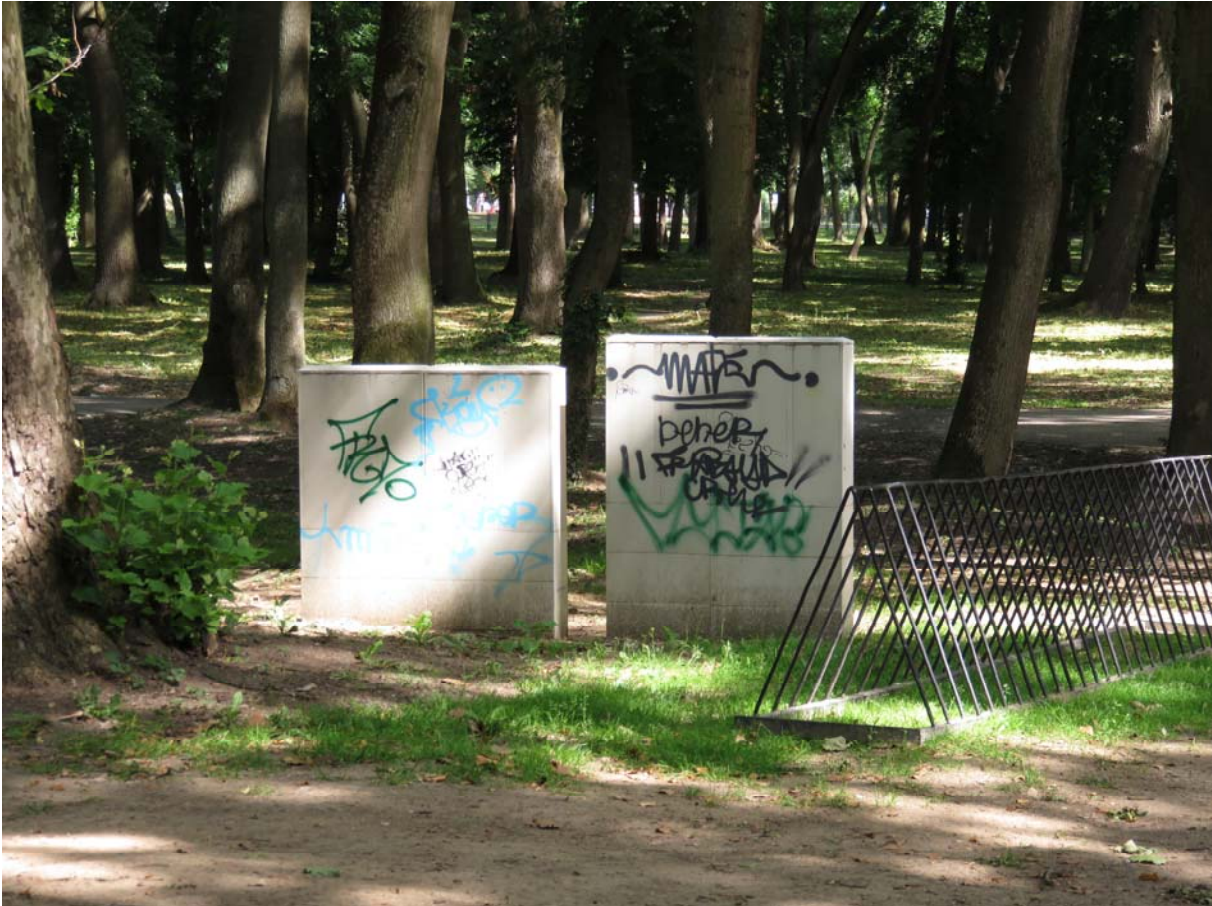
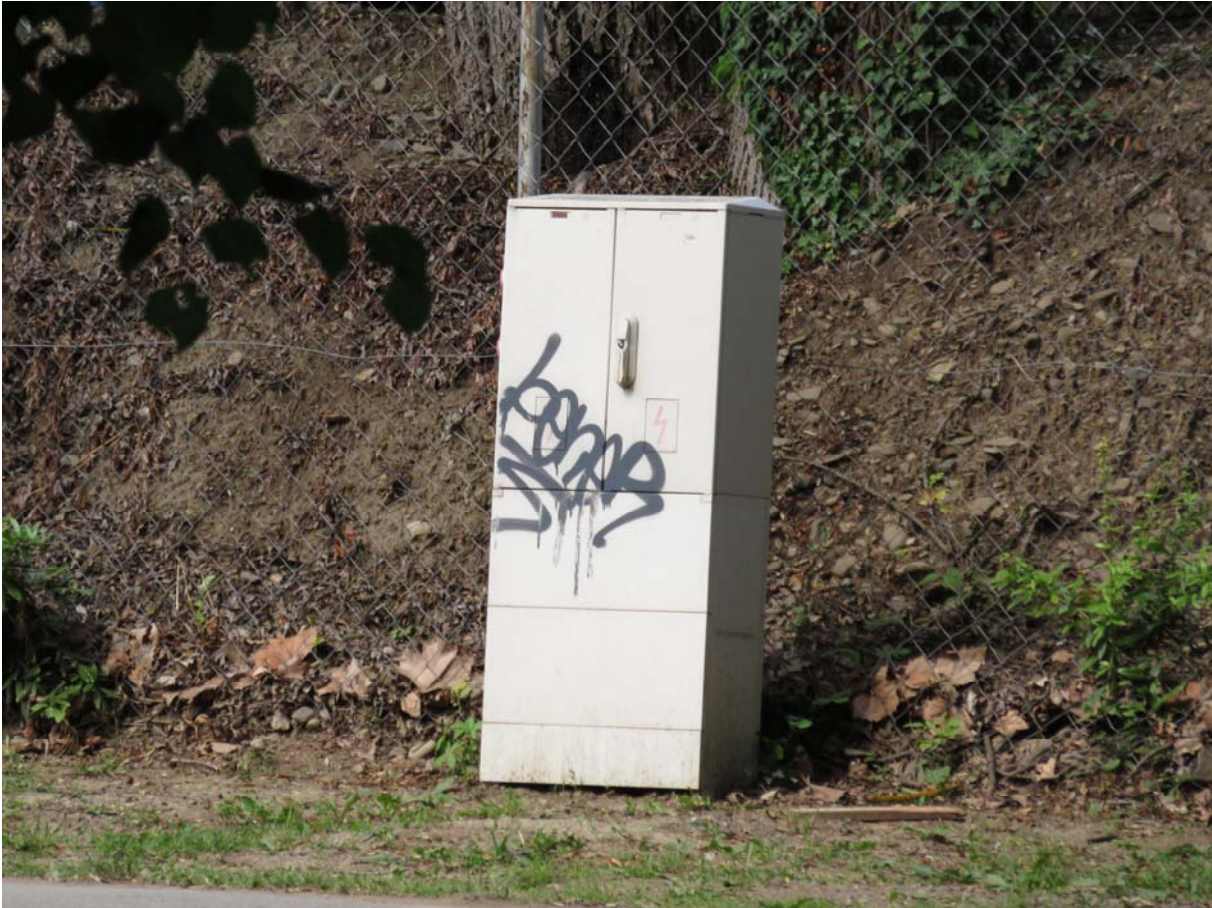
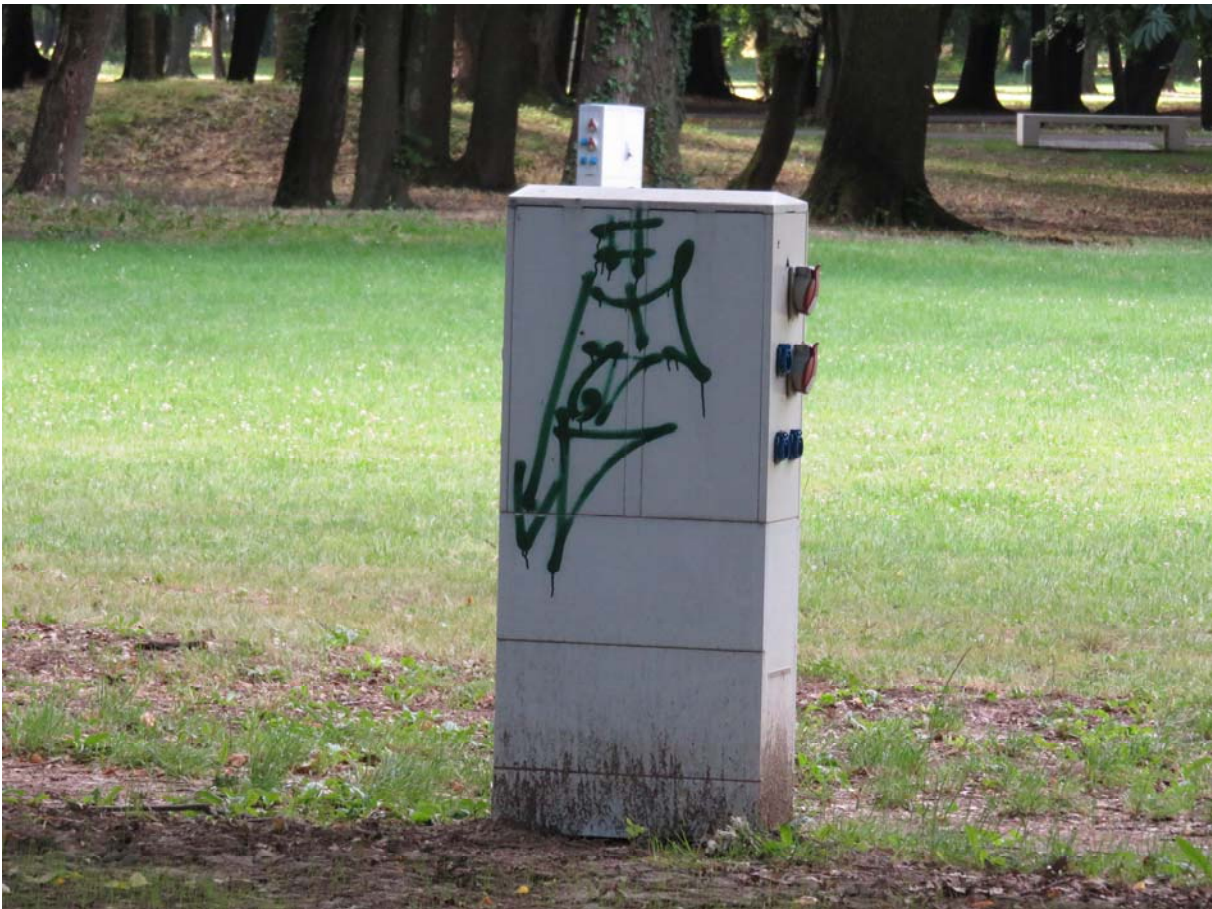
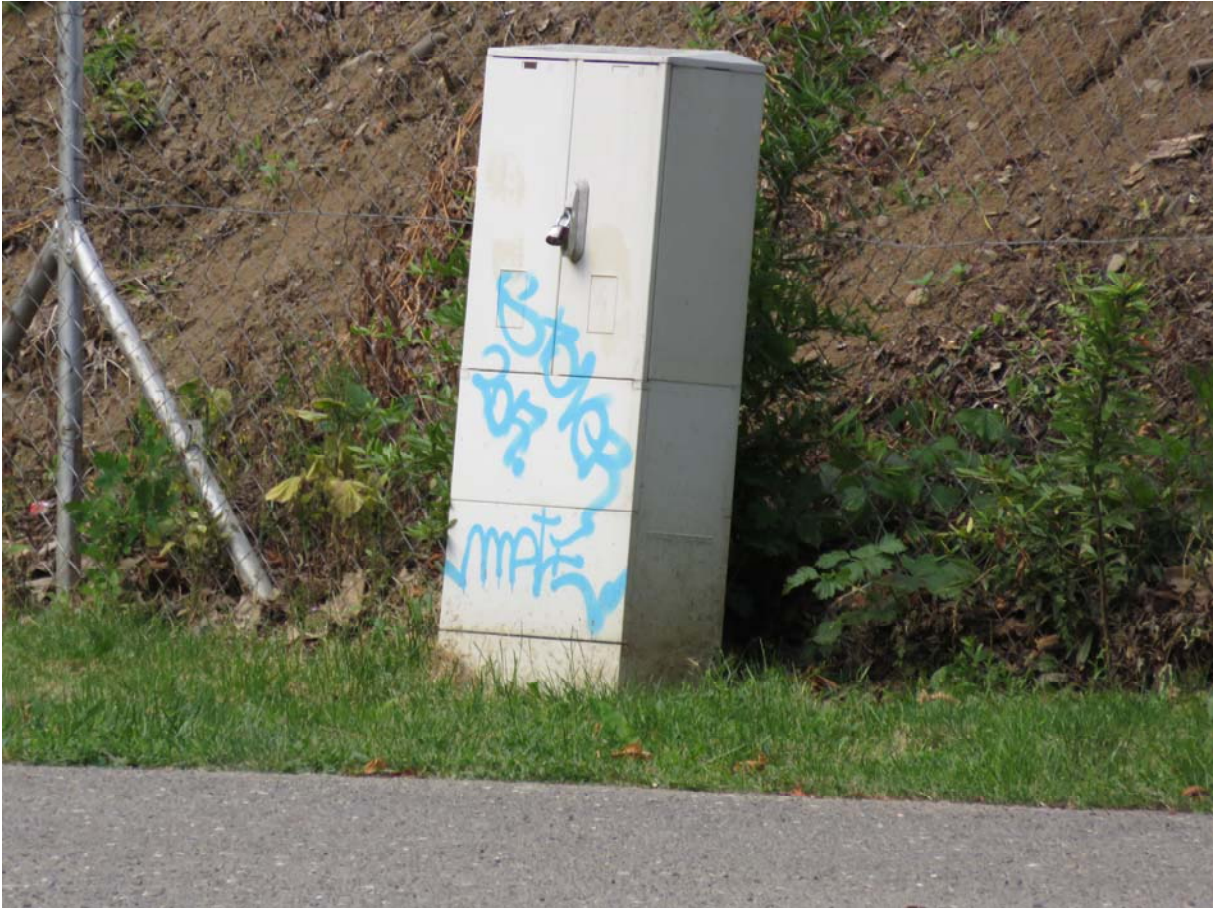
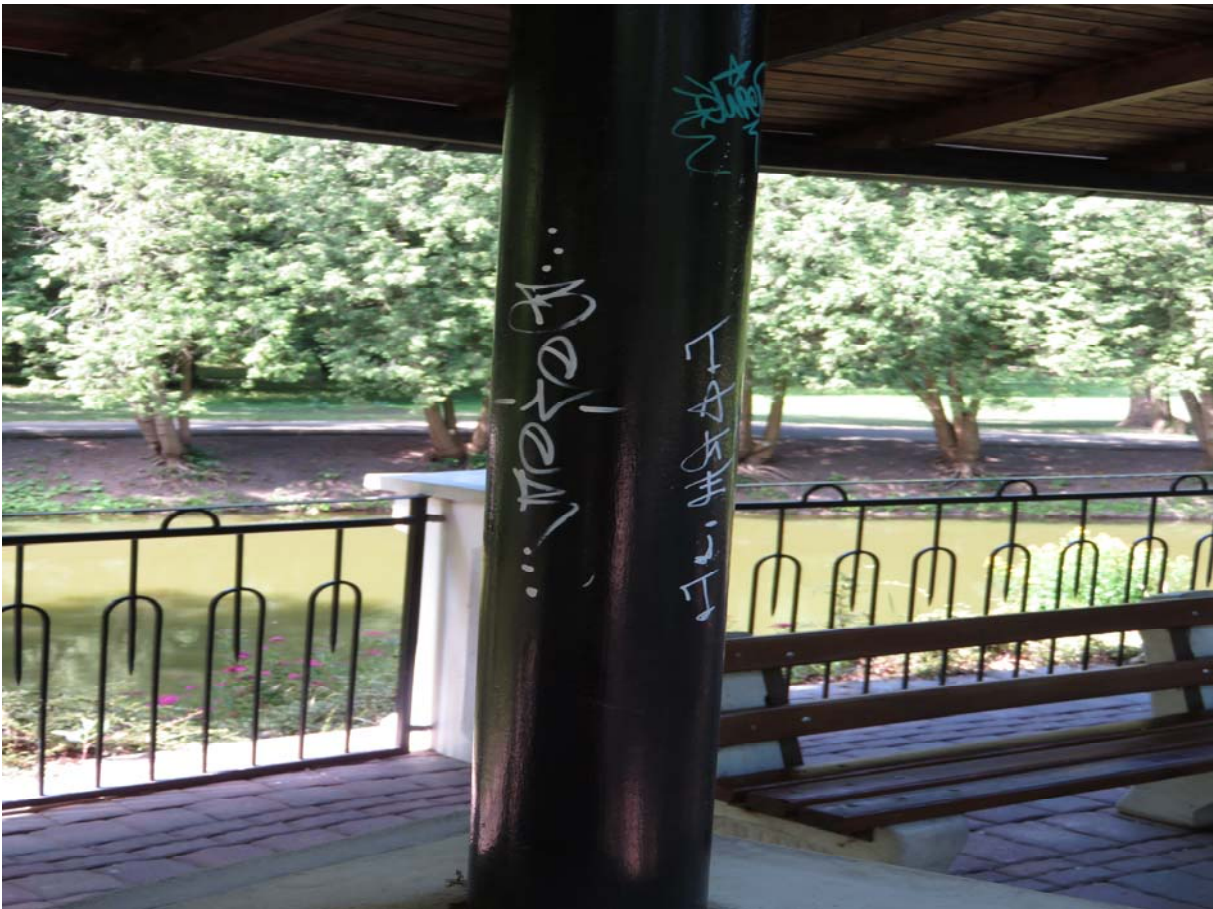
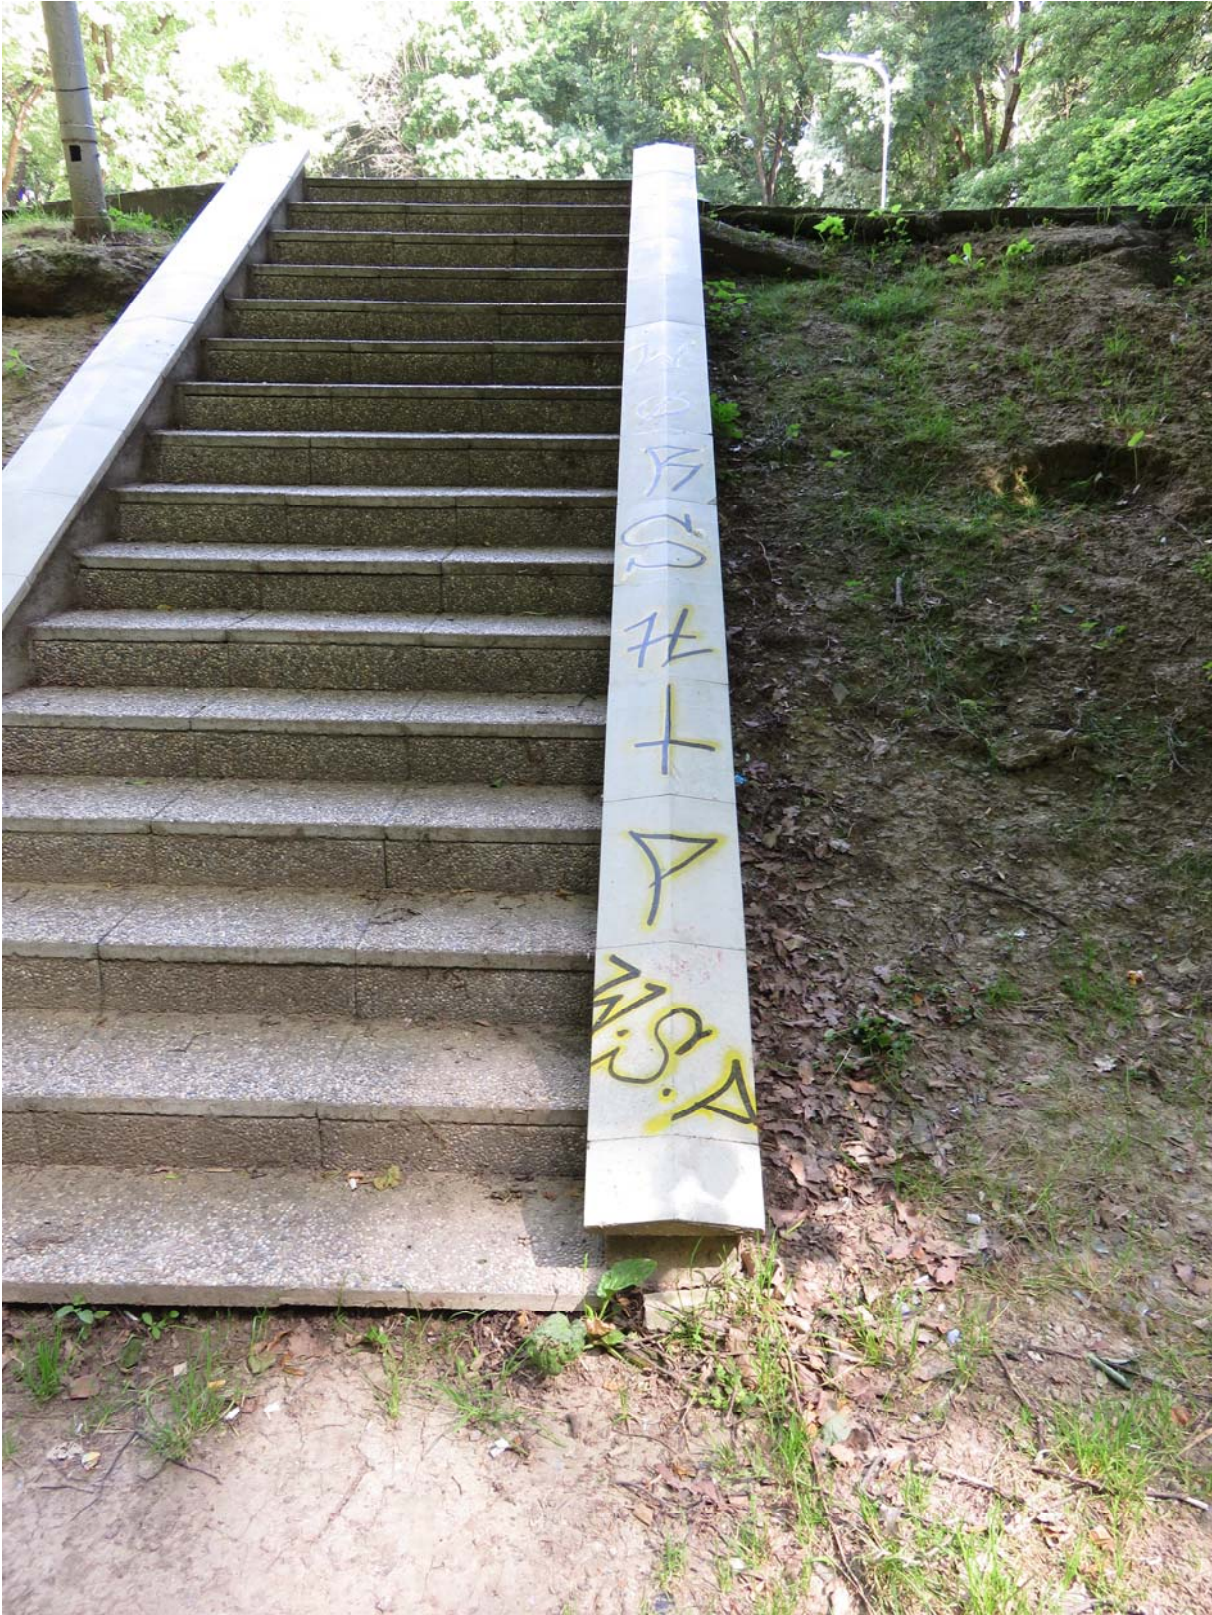
2. Bolo zaznamenané sprejerstvo – grafity na nových lavičkách a odpadových košoch pri hlavnom chodníku v parku. Na týchto miestach boli v čase kontroly grafity vyčistené, no na fasádach plotov a budov, elektrických rozvodných skrinách, starých lavičkách, na ostrovčeku a v areáli amfiteátra sú zdokumentované početné grafity.

Grafity v parku

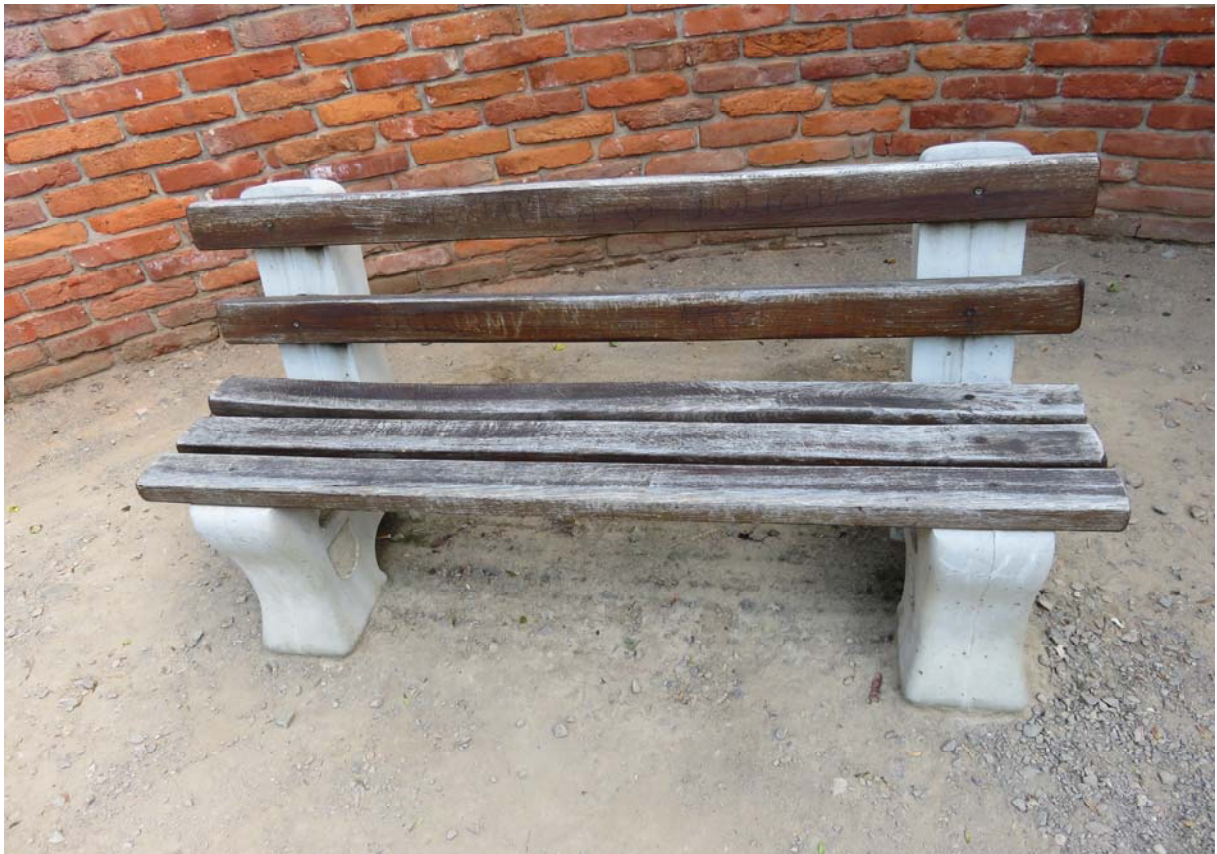
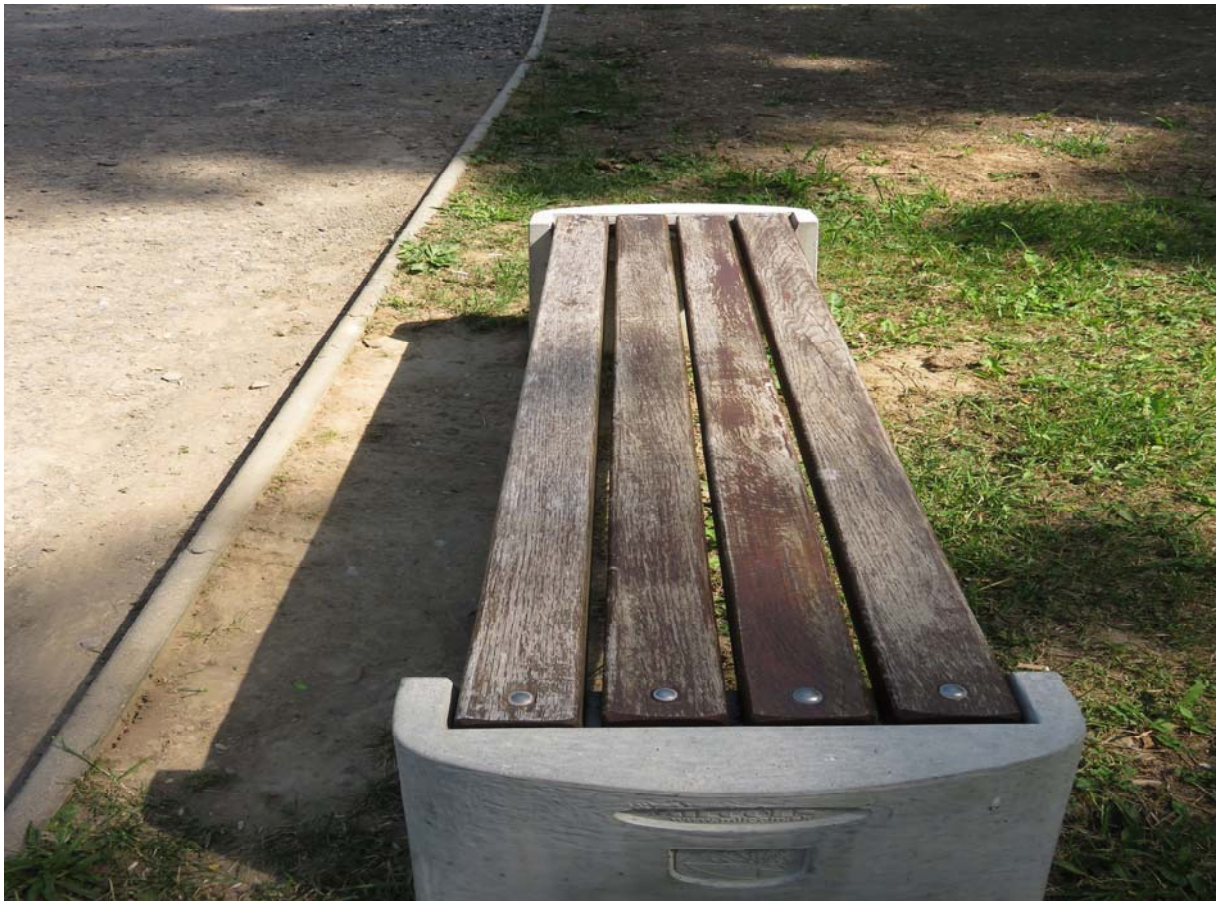
4. Absentuje údržba majetku v parku – drevo na lavičkách malo byť natreté už v roku 2015, rovnako ako aj pódium amfiteátra. Dosky lavičiek a pódia amfiteátra sú vplyvom počasia a pri absencii pravidelného ochranného náteru zvetrané. Niekoľko dosiek na palubovke amfiteátra je už stočených. Odvlhčovanie priestorov pod javiskom amfiteátra je nedostatočné a príčinou zvýšenej vlhkosti nie je len zatekanie priestorov, ale hlavne nedostatočná vodorovná izolácia základov stavby vzhľadom na vek stavby. K účelu odvlhčovania bol zakúpený pred rokmi odvlhčovací prístroj, ktorý je potrebné pravidelne používať. V priestoroch pod javiskom z dôvodov zvýšenej vlhkosti opadáva na niektorých miestach omietka.

Zvetrané drevo na lavičkách

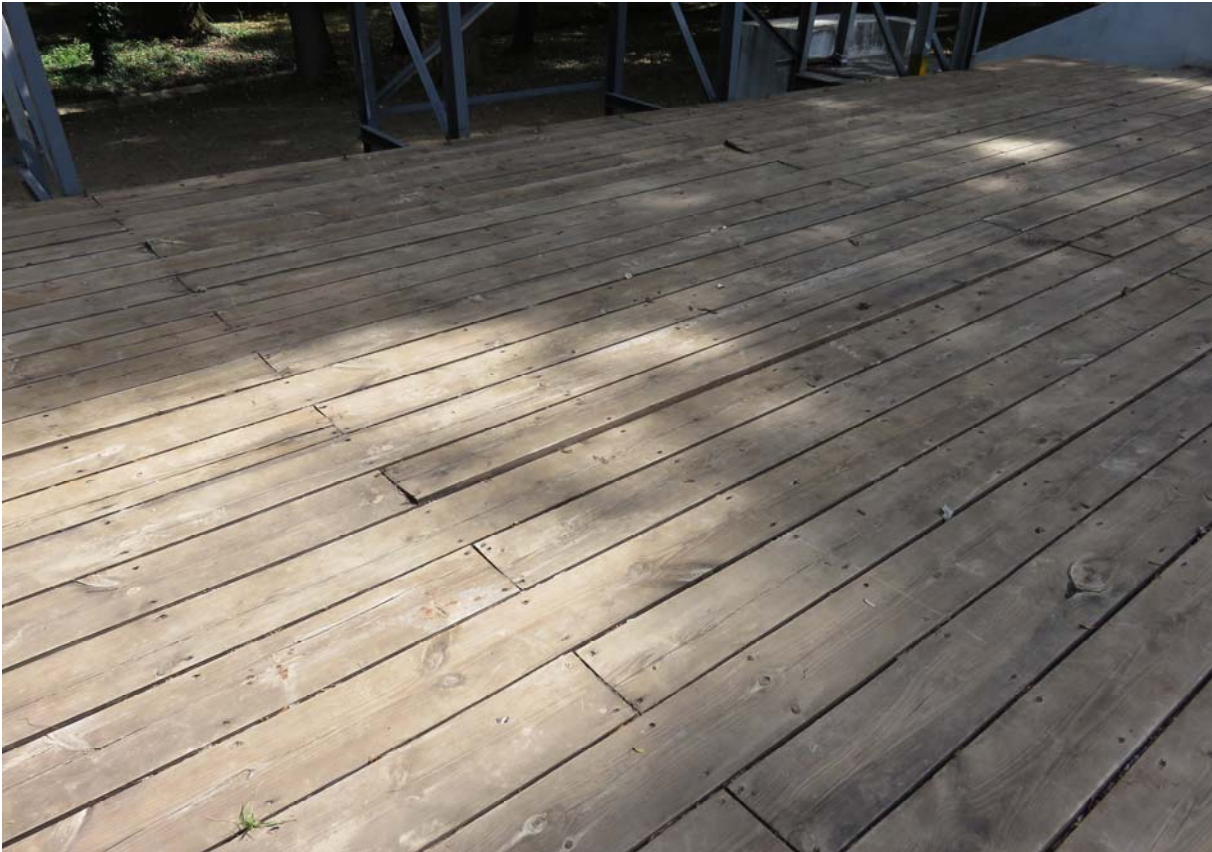
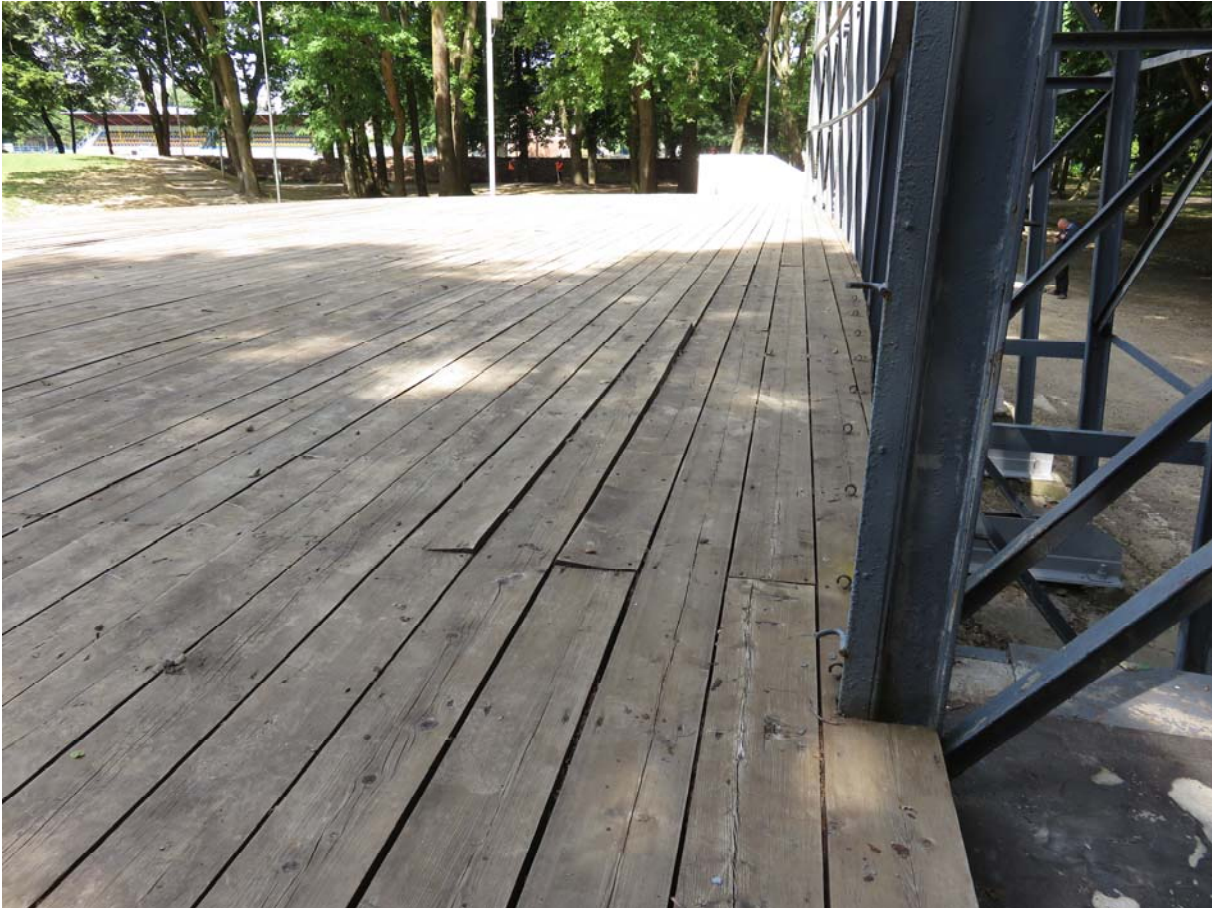
Palubovka amfiteátra

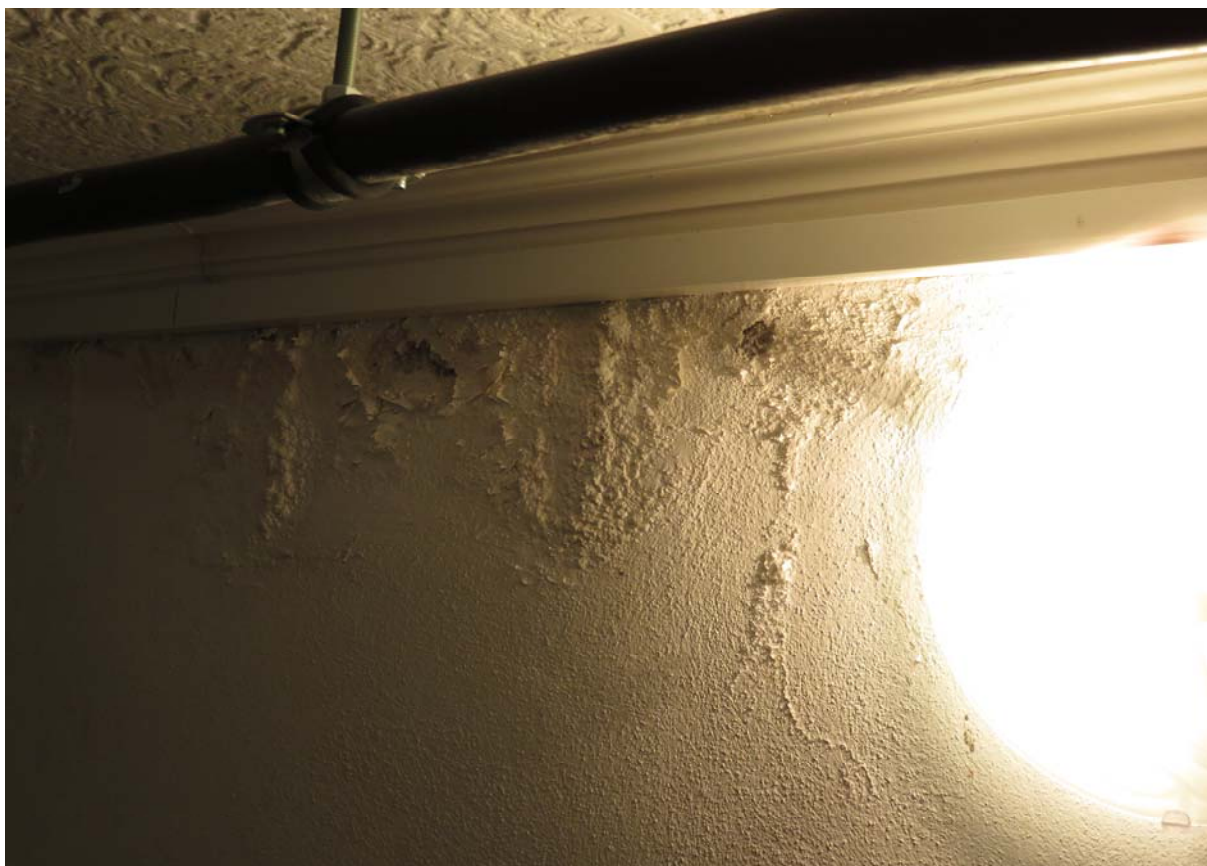
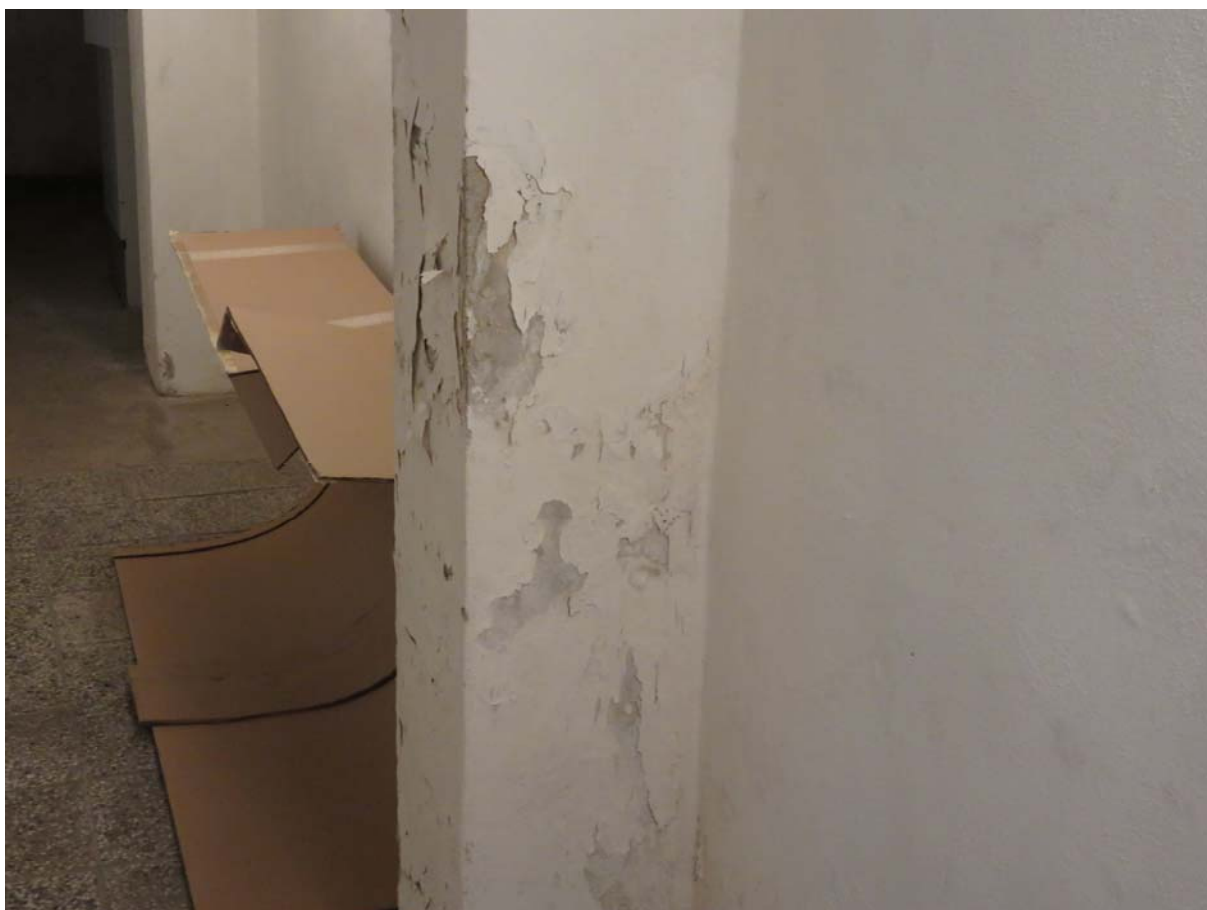
Vlhkosť pod javiskom amfiteátra

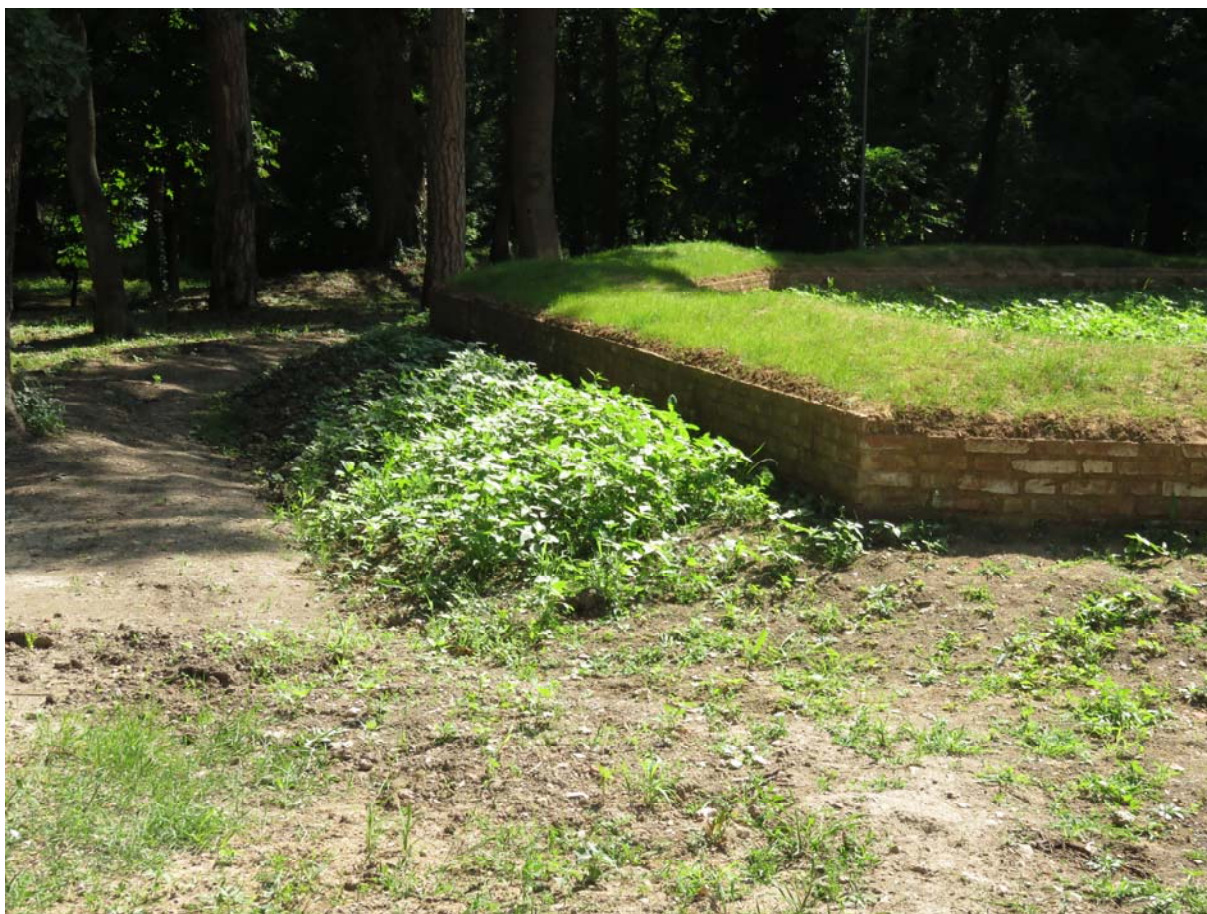
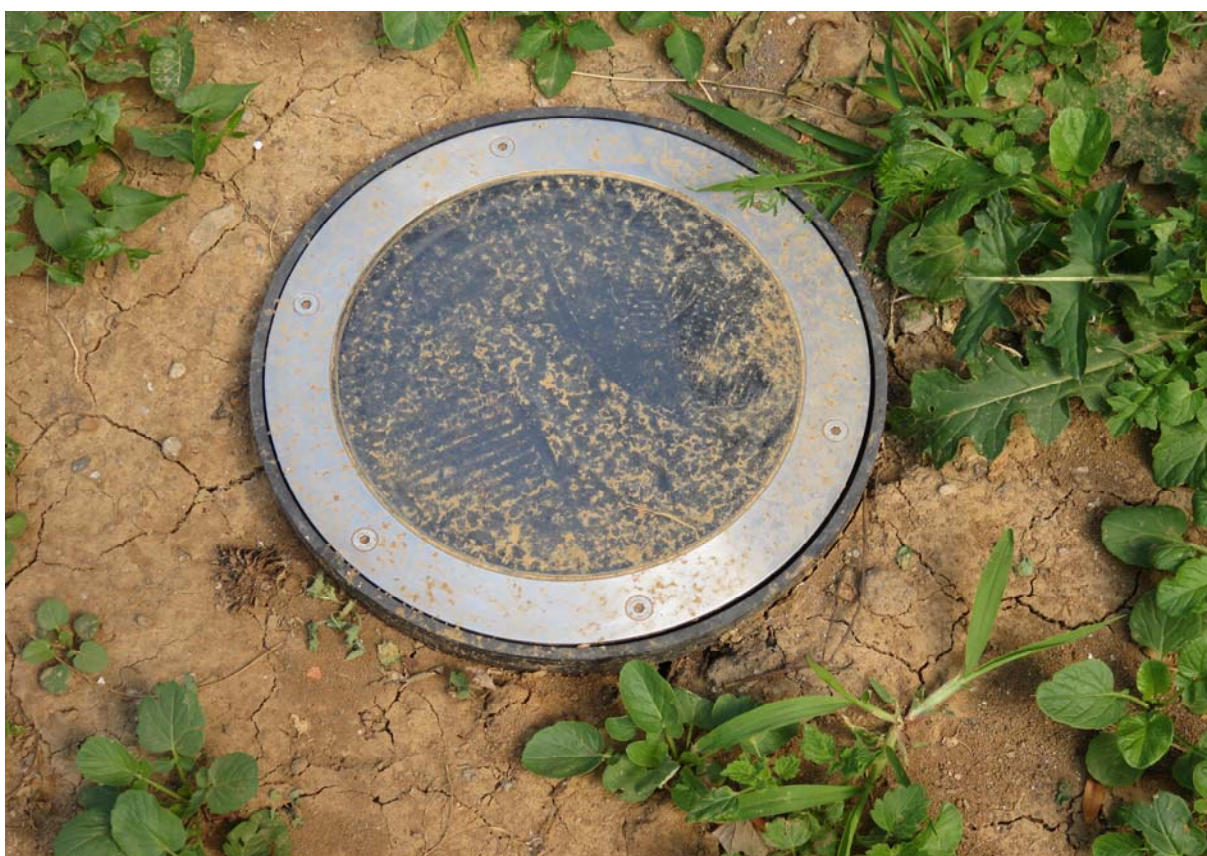
6. Okolie zrekonštruovaných zrúcaním hradu Parič bolo v čase kontroly zaburinené a blatom boli znečistené v zemi zapustené svietidlá.
7. Výsadba stromov na lúkach v parku je neprípustná bez projektu náhradnej výsadby. Pri kontrole bola zaznamenaná výsadba stromov na viacerých lúkach a voľných priestranstvách popri chodníkoch – lúky na konci východnej cestičky („Milenecká“) smerom k zimnému štadiónu, lúka na pravej strane cesty od amfiteátra smerom k zimnému štadiónu (skratka na Moyzesovú ul.), voľné priestranstvá vedľa chodníka od rybníka smerom do Bučovho lesa (východne od výpustného kanála z rybníka). Trebišovský park je charakterizovaný ako anglický park, ktorý je typický aj voľnými priestormi – lúkami, priehľadmi s kompozíciou maximálne niekoľkých solitérnych stromov na týchto voľných plochách. V minulosti bolo v trebišovskom parku oveľa väčšie percento lúk, čo je viditeľné aj na starých fotografiách a mapách.

Nedostatky v okolí rekonštruovaných hradieb Pariča
