**Názov materiálu:** Správa o výsledku kontroly stavu nehnuteľného a hnutel'ného majetku v mestskom parku

Číslo: HK - 03/2017

### **Správa o výsledku kontroly stavu nehnuteľného a hnutel'ného majetku v mestskom parku.**

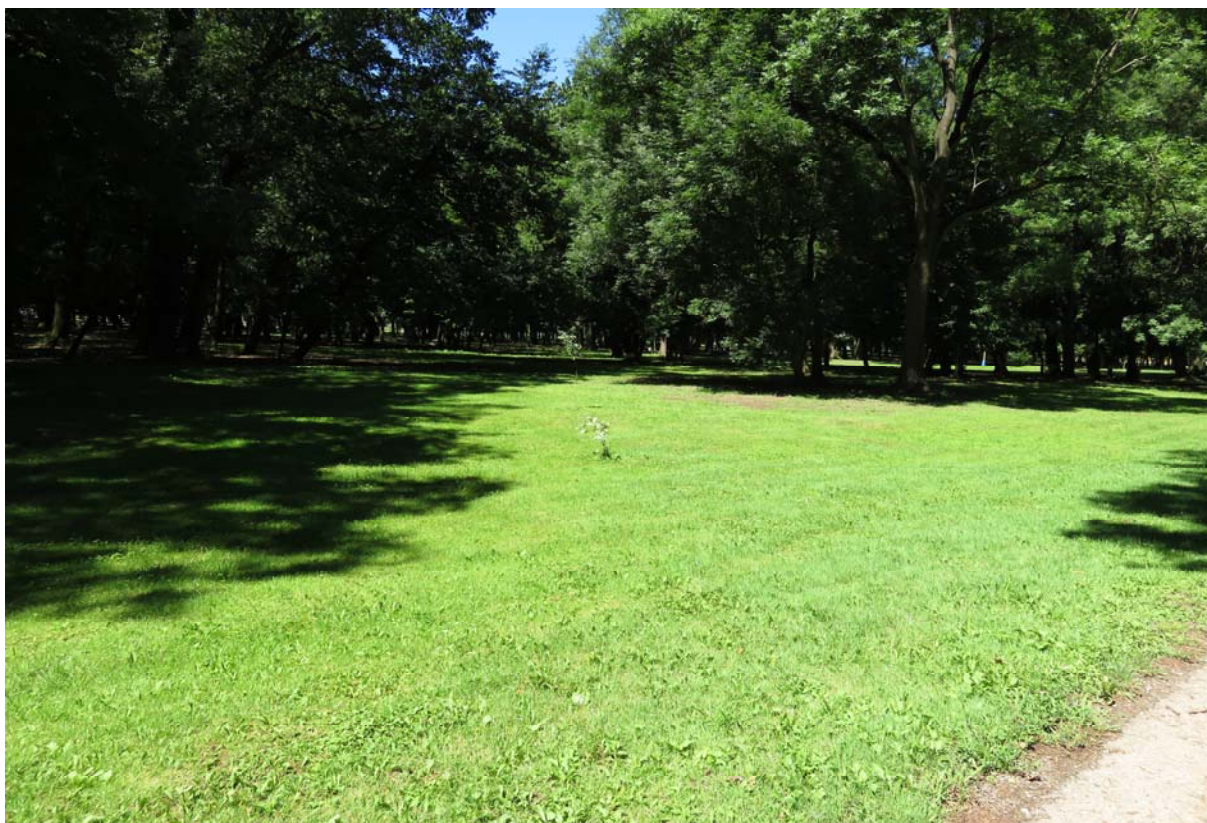
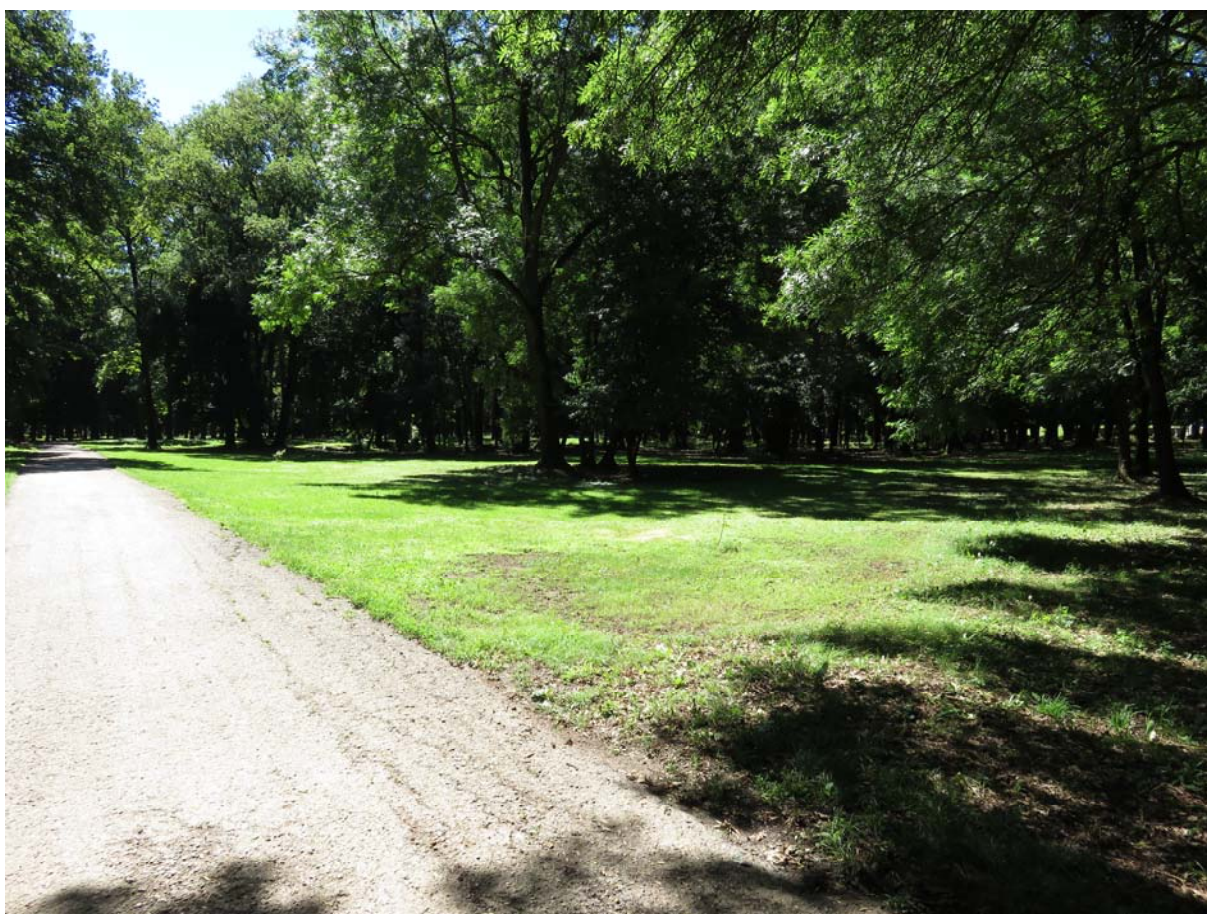
Nevhodná výsadba stromov na lúčkach

- V parkovom poriadku upraviť pohyb nákladných automobilov a ťažkých mechanizmov po cestičkách a chodníkoch v parku.
- Zamedziť sprejerstvu zvýšenou aktivitou správcu parku, mestskej polície a dôsledným monitorovaním kamerového systému.
- Rozmiestniť lavičky určené pre park v ďalších lokalitách parku.
- Plochy po stavebnej činnosti urýchlene revitalizovať.
- Nezanedbávať pravidelnú údržbu mestského majetku v parku.
- Zachovať voľné priestory a lúky v parku a náhradnú výsadbu realizovať, len na miestach kde to umožňuje projekt náhradnej výsadby. V období vegetačného kľudu presadiť novovysadené stromy z lúk do okrajových častí parku.

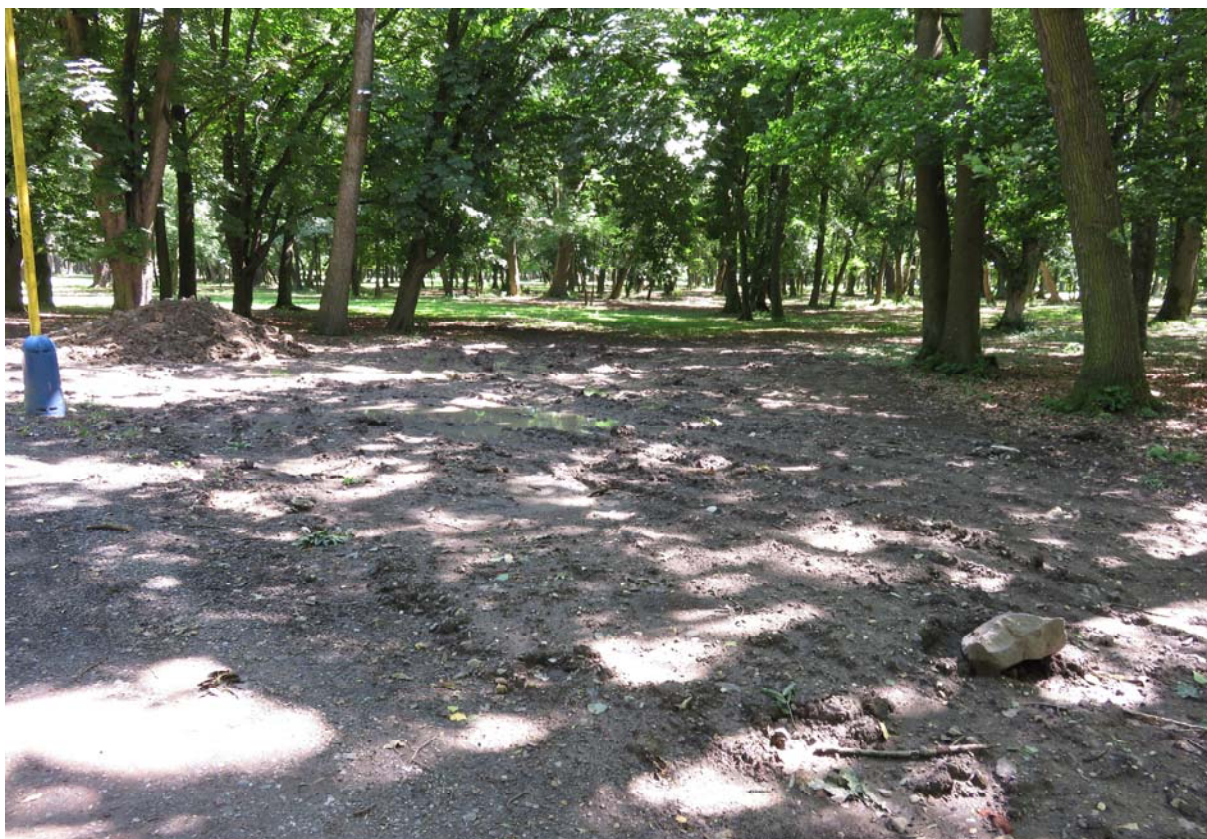
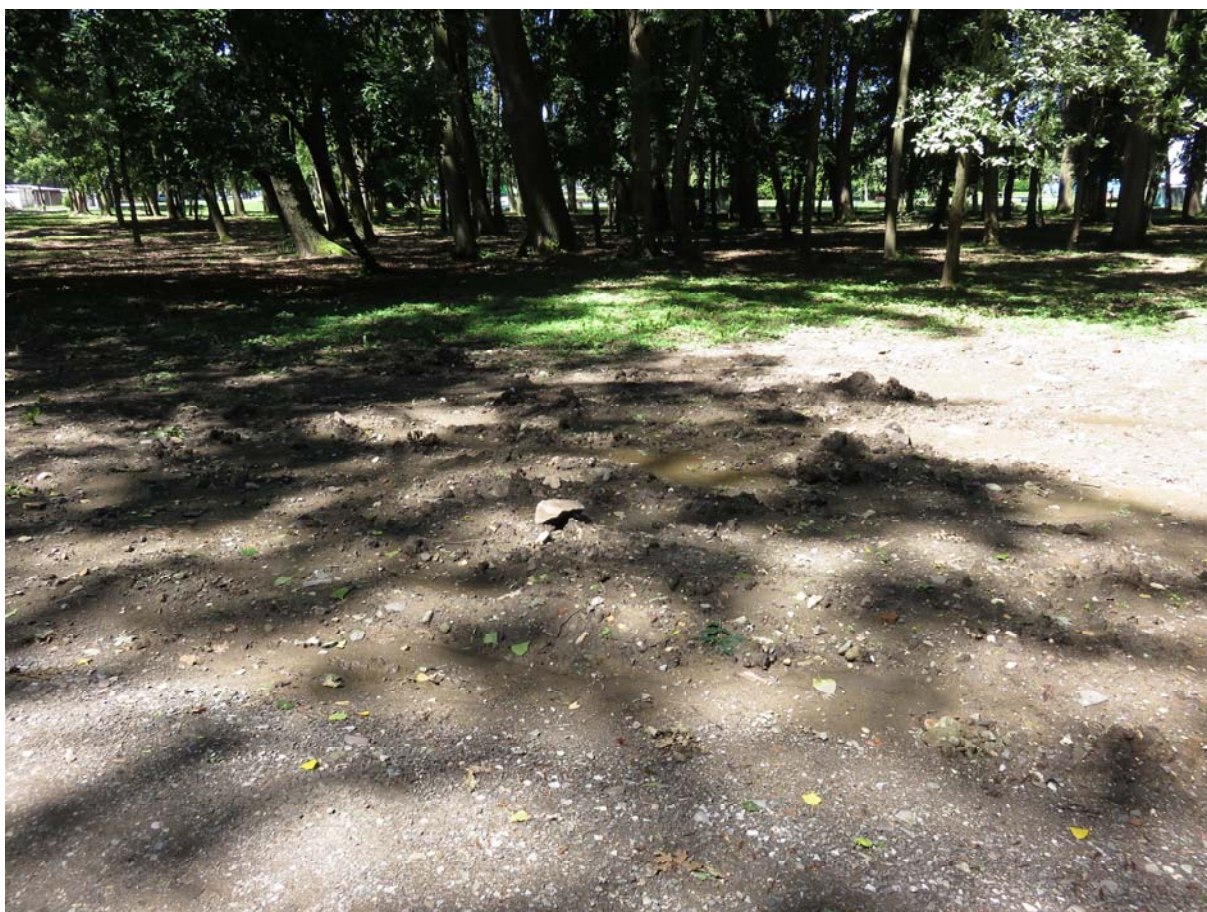
5. Plochy, kde bol umiestnený stavebný materiál a skládka zeminy pri realizácii projektu RePar (pri cestičke od amfiteátra smerom k zimnému štadiónu) neboli do konca júna 2017 zrekultivované, teda 2 mesiace od ukončenia projektu RePar.

Nerekultivované plochy po stavebnej činnosti
