Názov materiálu: Správa o výsledku kontroly stavu vybraných nehnuteľností vo vlastníctve Mesta Trebišov – 2. etapa

Hlavný kontrolór mesta Trebišov

Správa o výsledku kontroly stavu vybraných nehnuteľností vo vlastníctve Mesta Trebišov – 2. etapa

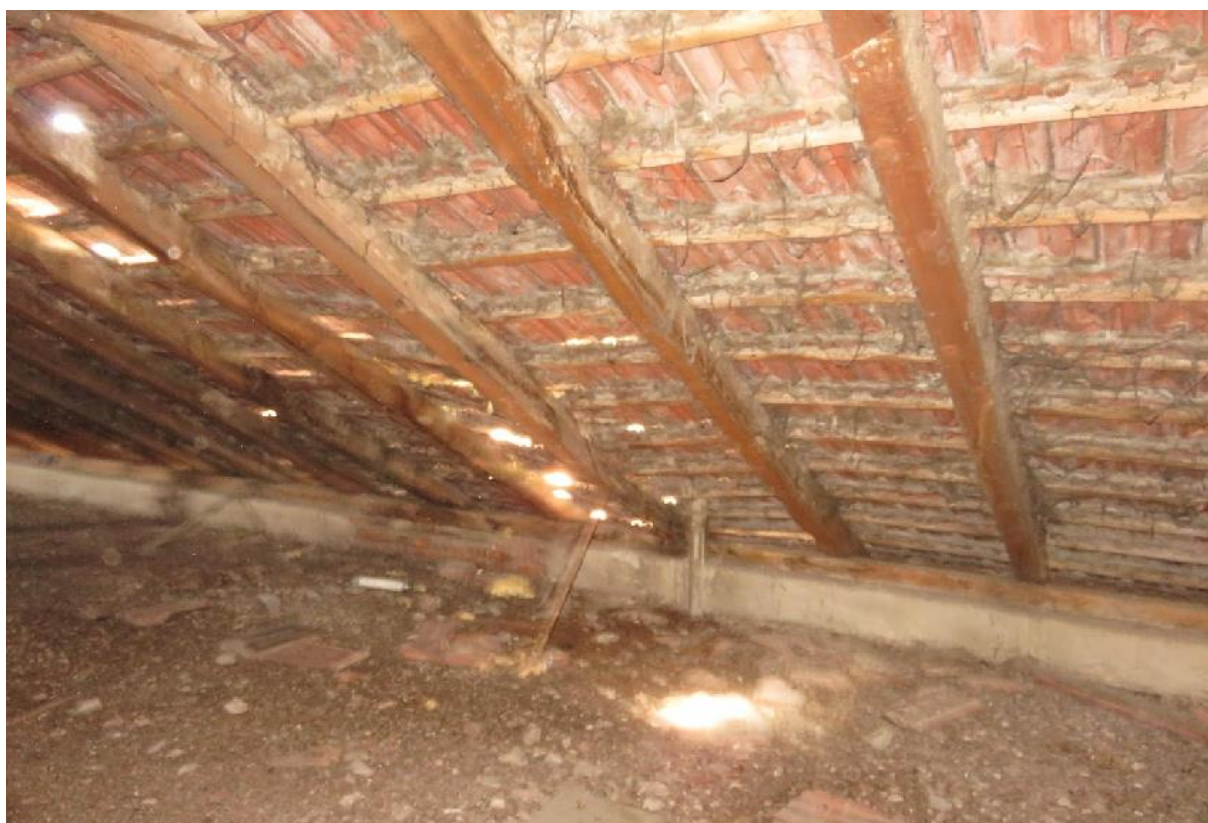
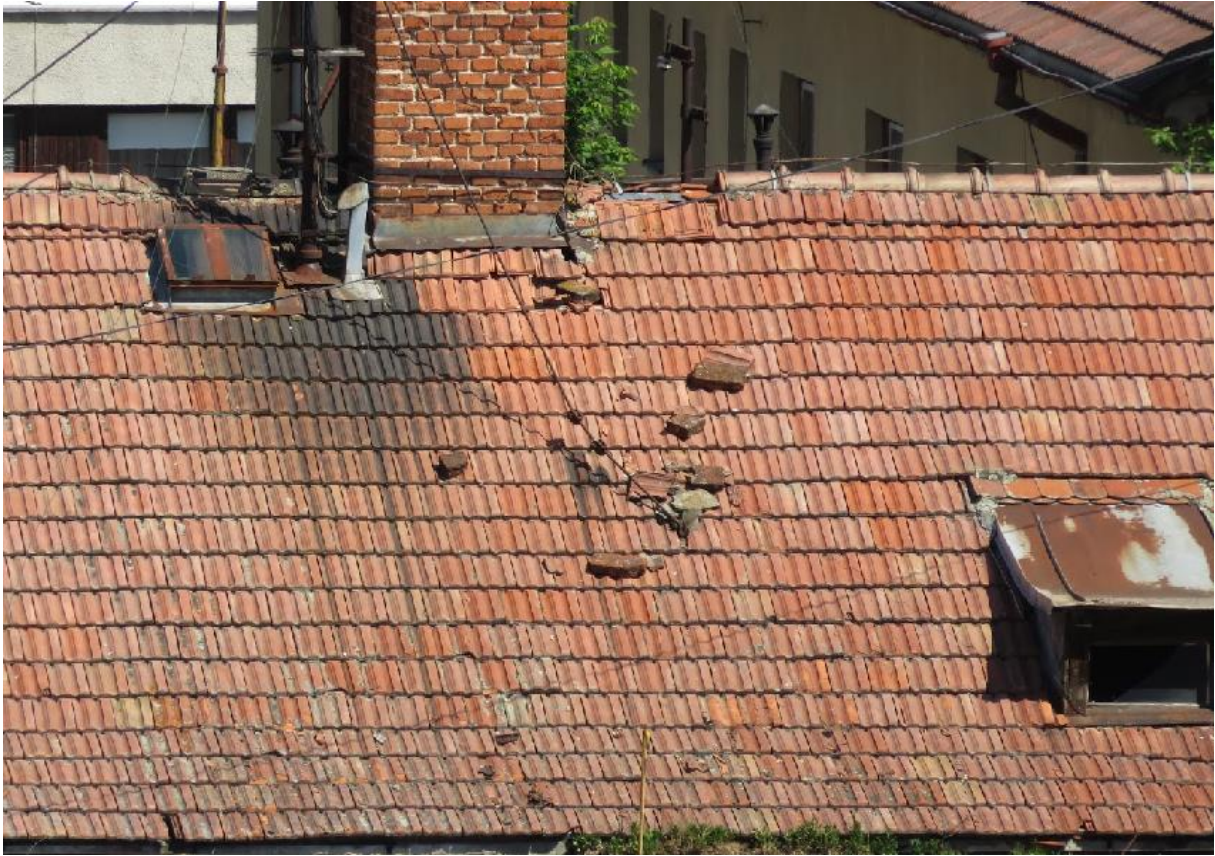
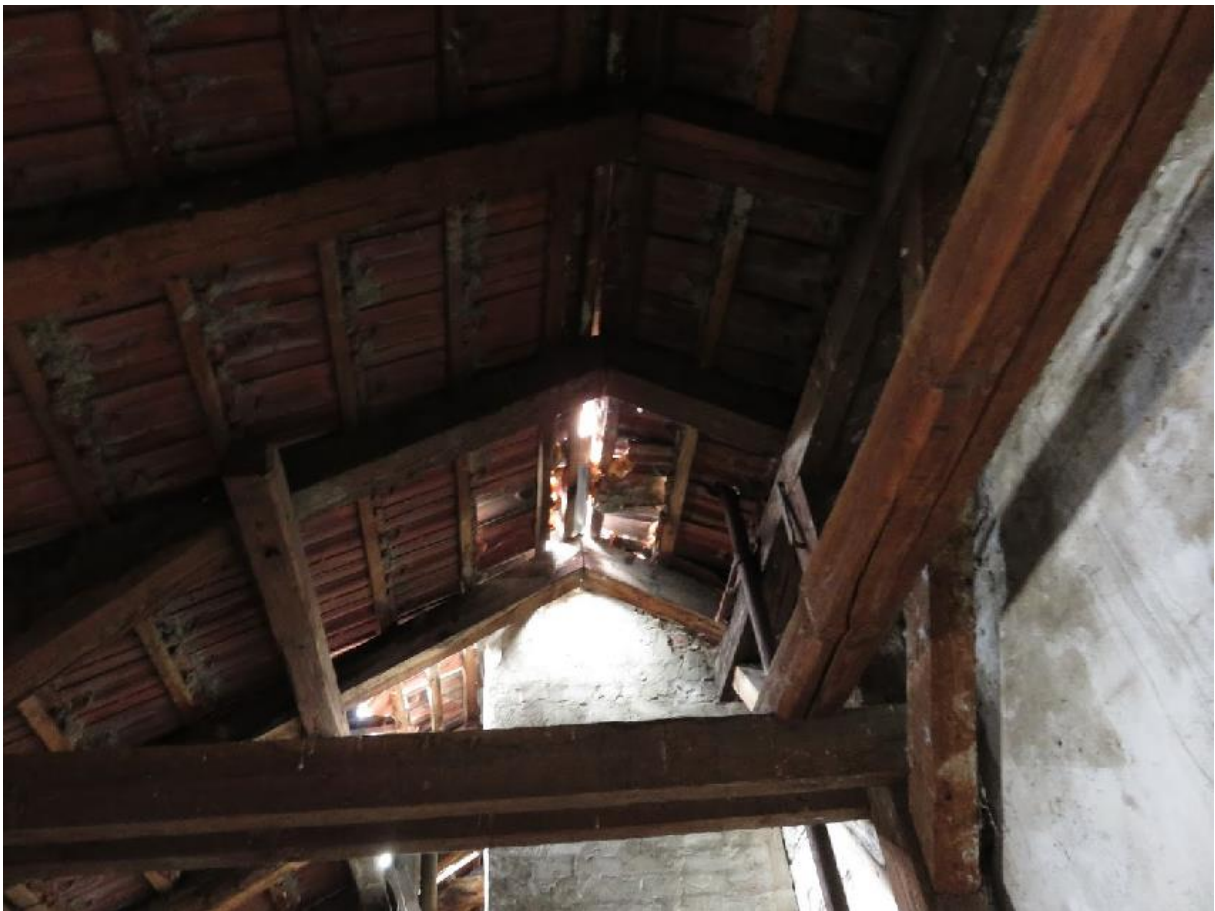
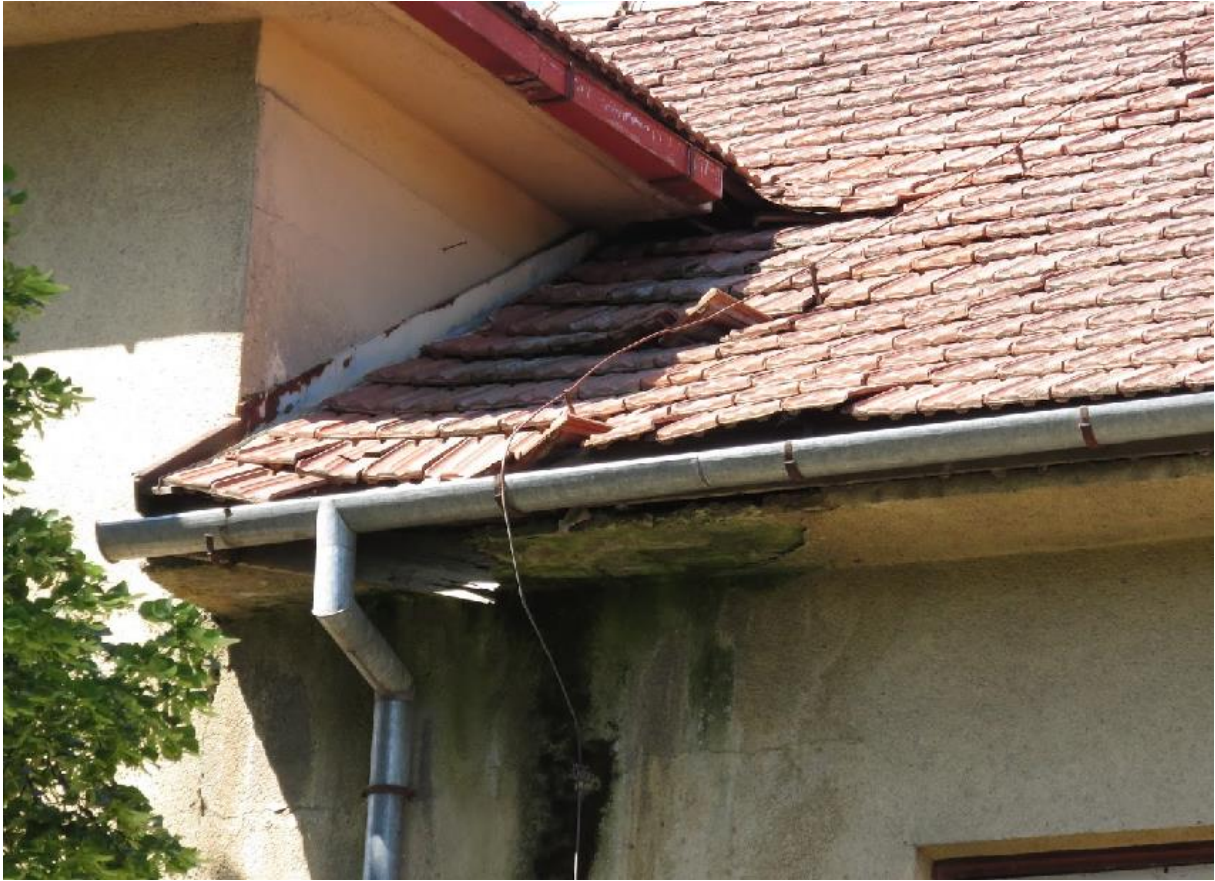
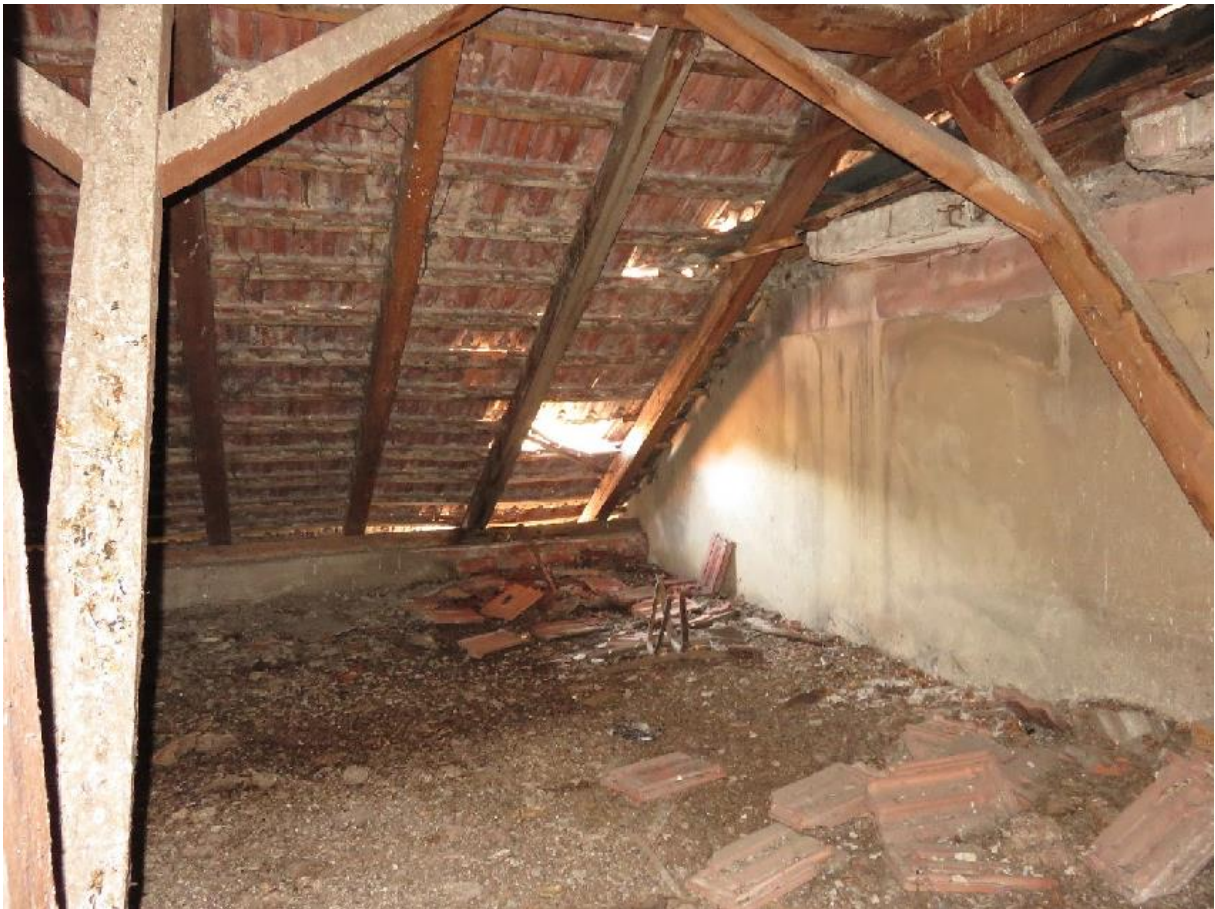
- pri obhliadke vonkajšieho stavu budovy sú viditeľné viaceré poškodenia strešnej škridlovej krytiny, nevyčistené dažďové žľaby, nebezpečné poškodené sú strešné rímsy nad frekventovaným chodníkom popri východnom múre budovy, no aj nad západným vstupom do budovy (z dvora), kde hrozí uvoľnenie hrubej omietky a tehál, poškodená je fasáda na viacerých miestach budovy, najmä zo strany dvora, opadáva aj omietka atiky na novšej časti budovy z východnej strany, priamo nad chodníkom

- átrium nad hlavným vstupom do budovy je hniezdiskom holubov s hrubou vrstvou trusu a uhynutých holubov
- podkrovné priestory južného traktu sú pomerne čisté, pár kôp odpadu a nepotrebných vecí však zostalo nevyvezených v tejto časti podkrovia, vetracie otvory strechy sú zabezpečené pletivom proti nalietavaniu holubov, drevený krov je v relatívne dobrom stave, diery v strešnej krytine sú hlavne na hrebeňoch a úžľabiach strechy

- podkrovné priestory východného traktu sú v oveľa horšom stave – vplyvom zatekania vody je prehnitých zopár trámov a latovanie na západnej strane a strecha je mierne zalomená, na východnej strane strechy (nad frekventovaným chodníkom!) je uvoľnených viacero škridiel, netesnosti a diery sú na viacerých miestach strechy, v podkrovných priestoroch nalietavajú aj po zasieťovaní vetracích otvorov holuby, značné množstvo trusu a uhynutých vtákov v rôznom štádiu rozkladu, prostredie v podkroví východného traktu je tak vysoko infekčné

Budova OÚ – poškodená strecha

- Na budove Okresného úradu je potrebné urýchlene riešiť poškodené časti strechy, aby sa predišlo ďalším škodám vplyvom zatekania vody. Je nutné opraviť poškodené časti rímasy strechy a opadávajúce časti vonkajšej fasády, ktoré ohrozujú bezpečnosť ľudí, najmä z východnej strany nad chodníkom na ul. M. R. Štefánika. Vyčistiť a dezinfikovať podkrovné priestory a átrium od nánosov trusu holubov a uhynutých vtákov a zabrániť nalietavaniu holubov do týchto priestorov.
- Na budove bývalej MŠ na Gorkého ul. naplánovať opravu fasády, výmenu okien a starého plynového kotla.
- Urýchlene doplniť chýbajúce hrebenáče strechy MŠ na ul. 29. augusta, pripraviť dokončenie rekonštrukcie fasády a v časovom horizonte do cca 5 rokov plánovať kompletnú výmenu strešnej krytiny a vnútornej elektroinštalácie.

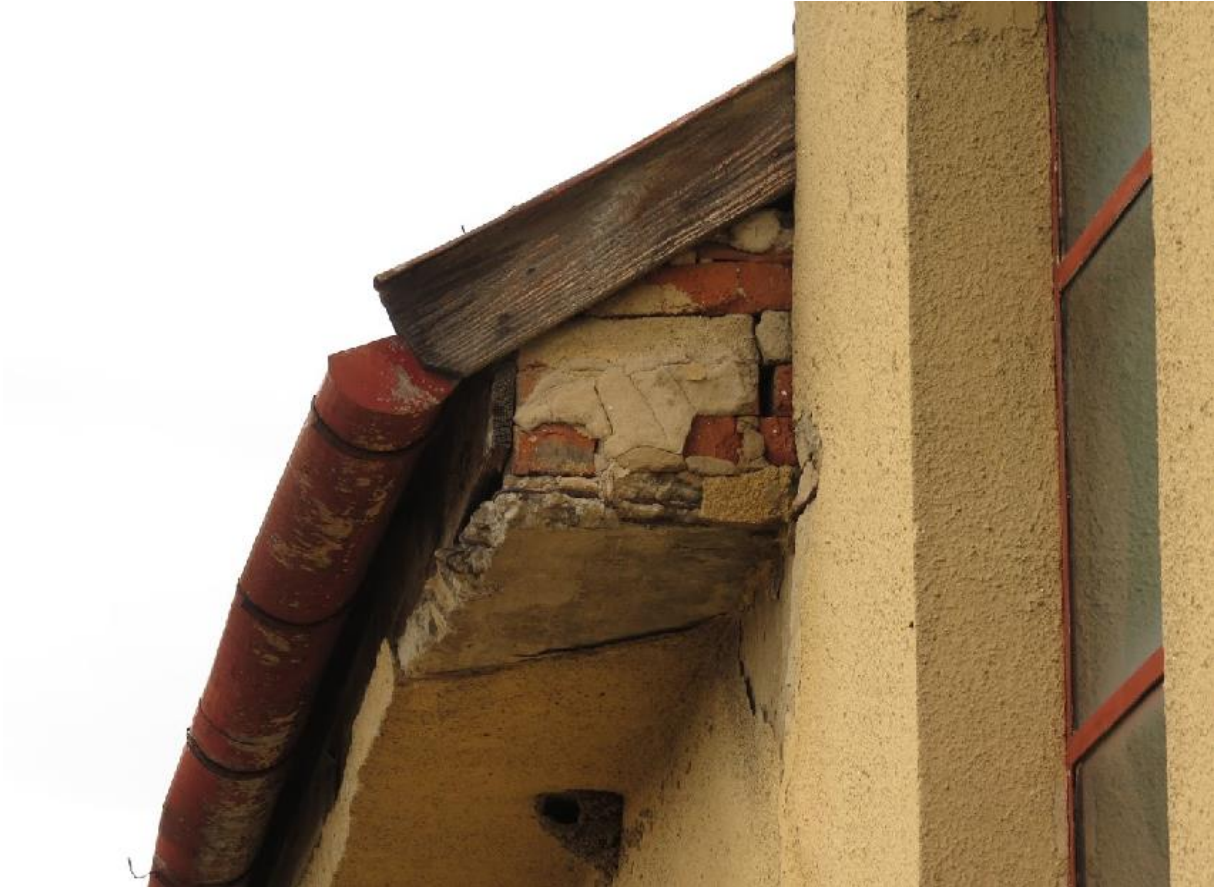
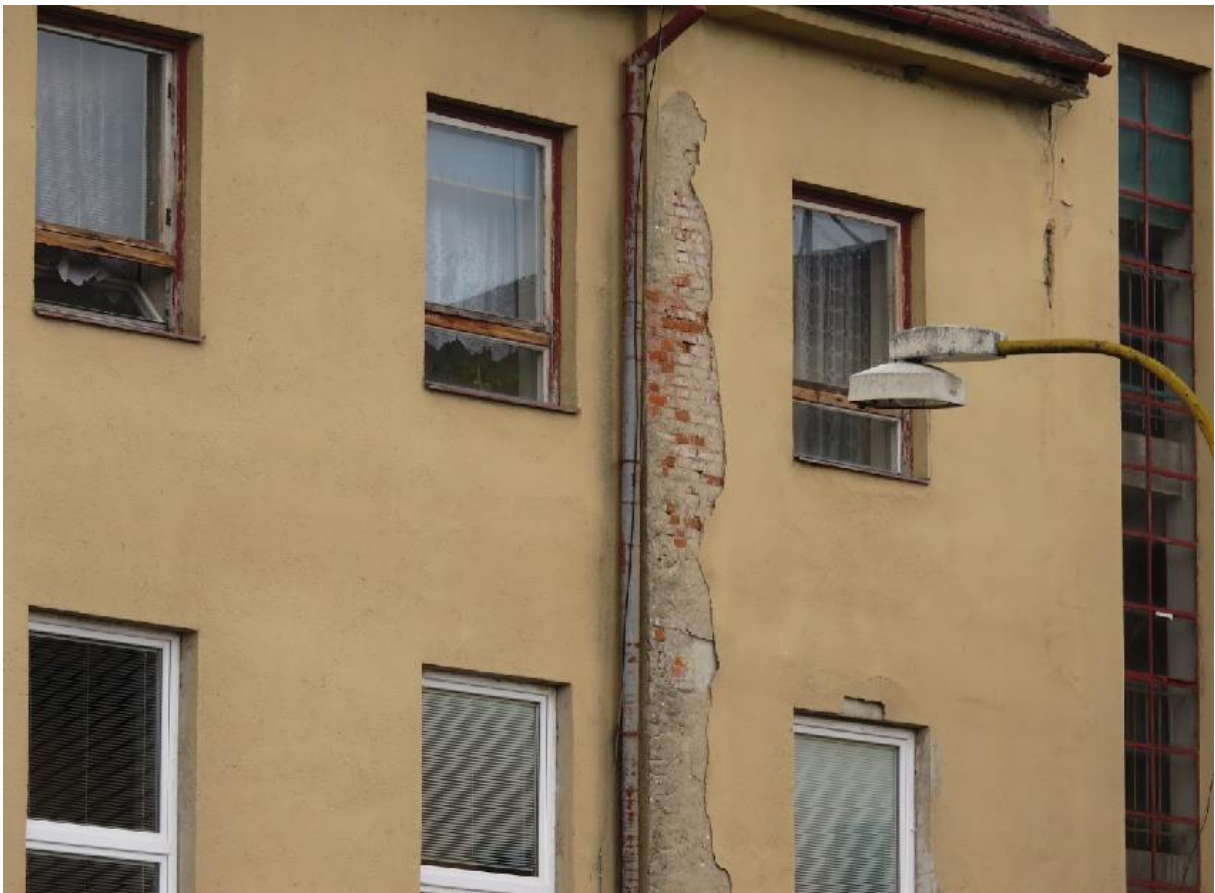
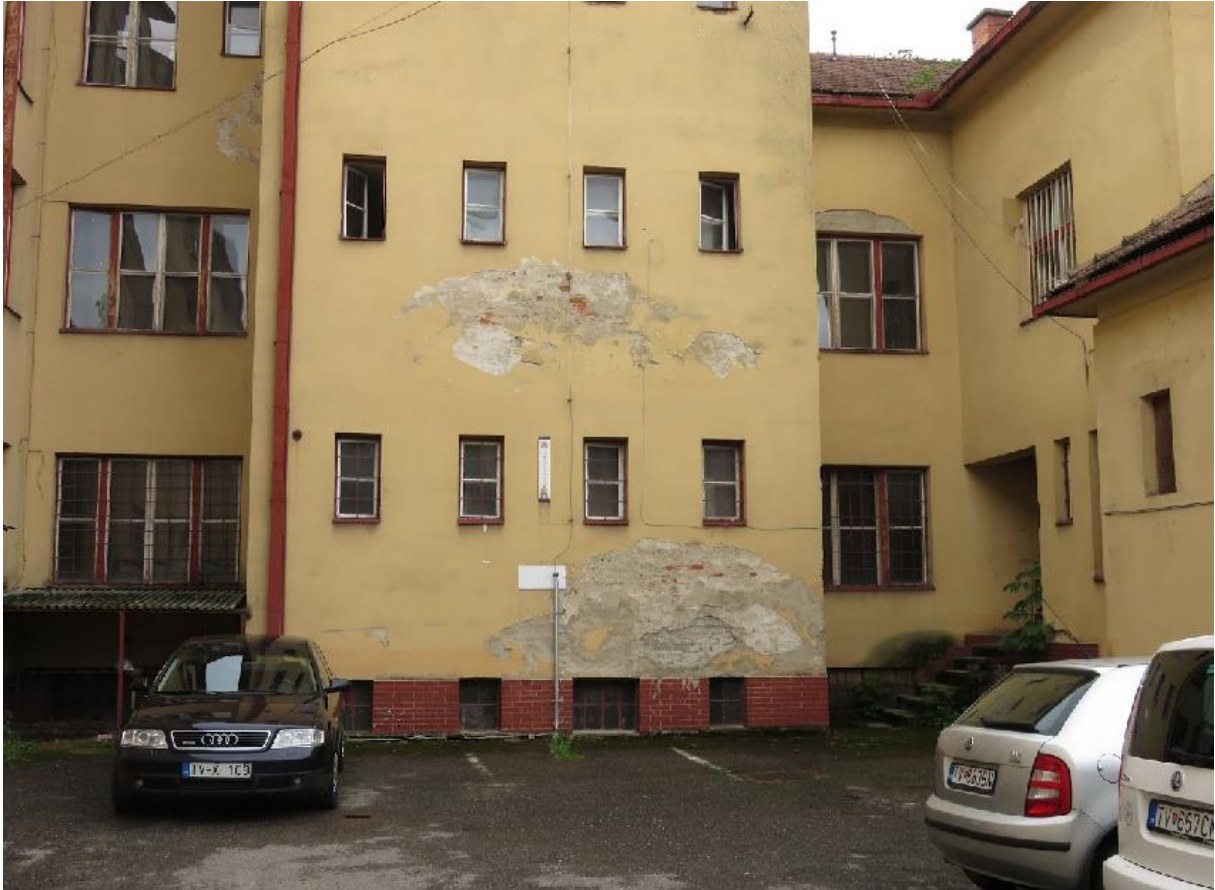
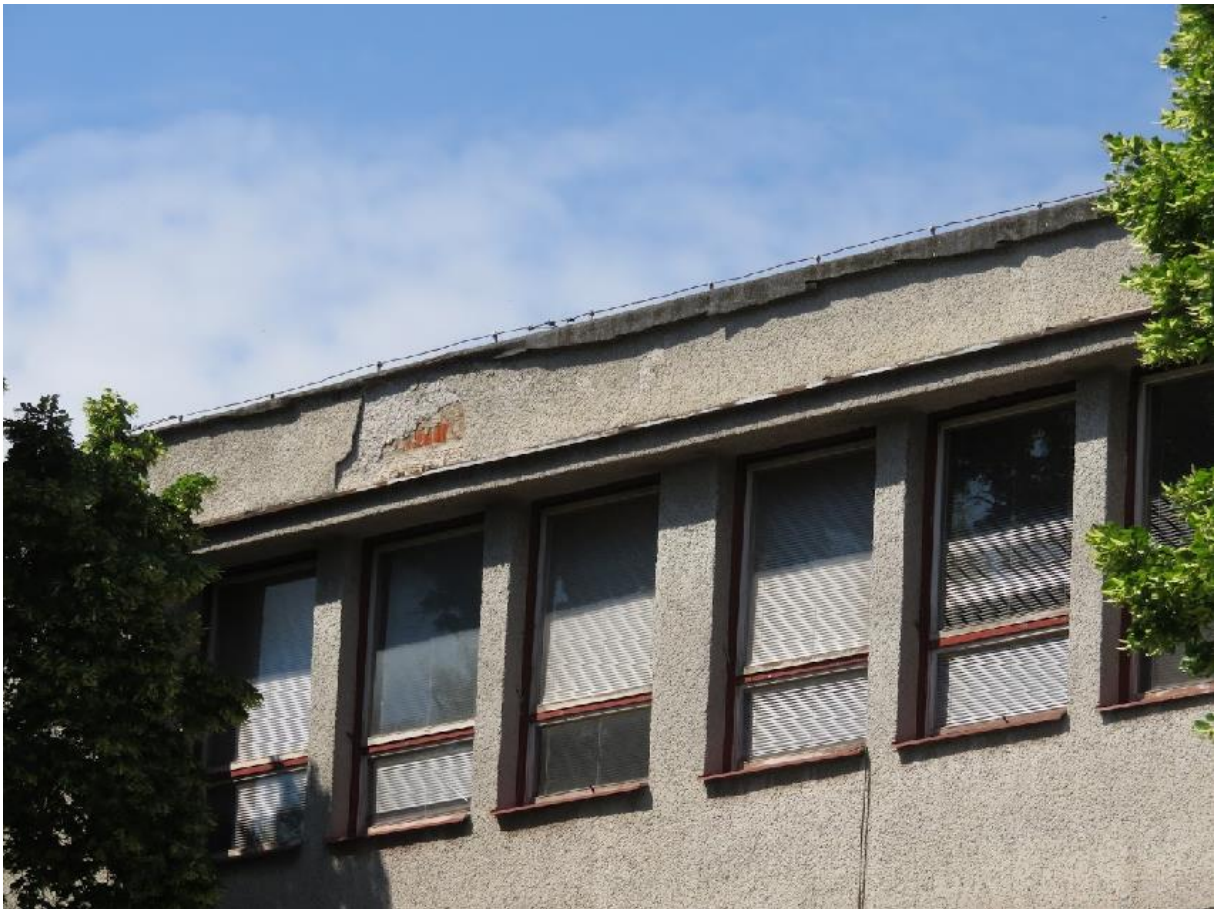
Budova OÚ – nebezpečné poškodenia strešných ríms a fasády

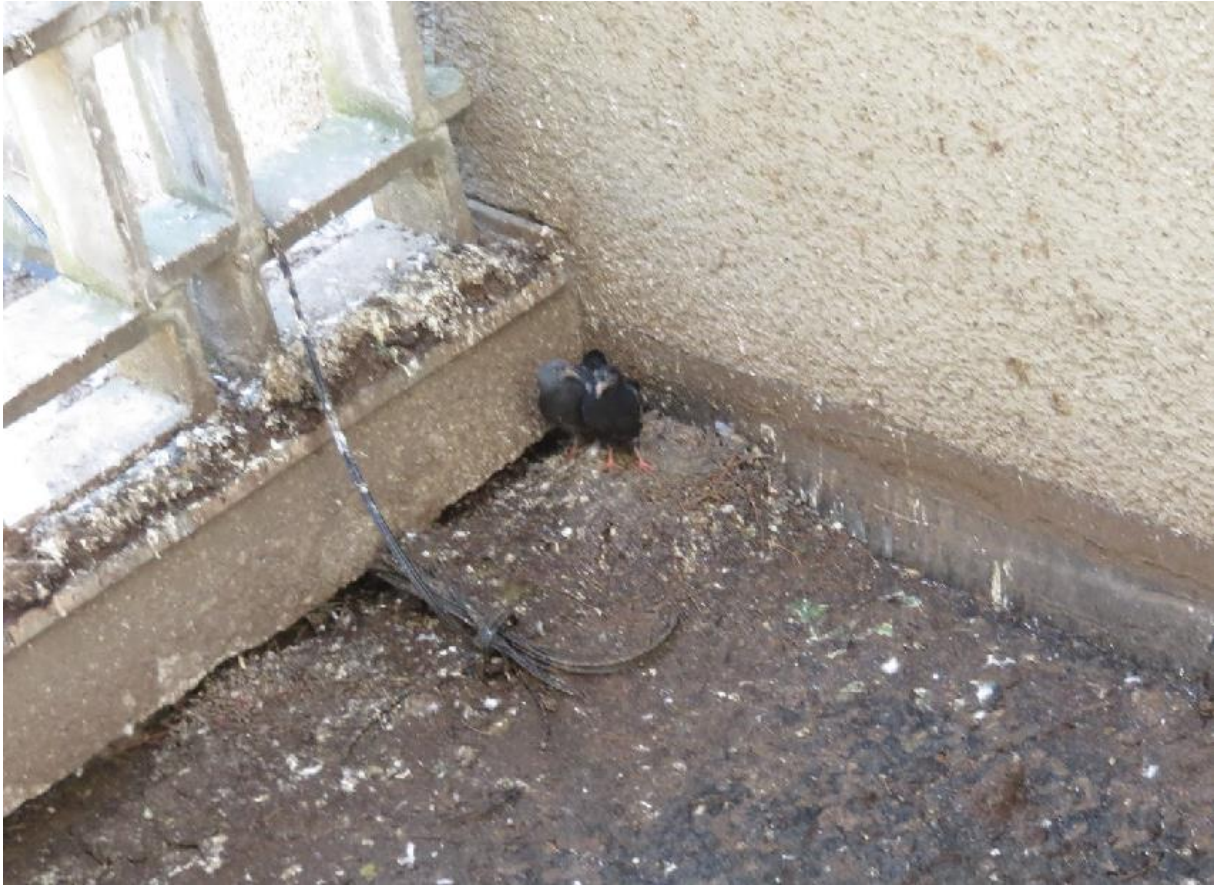
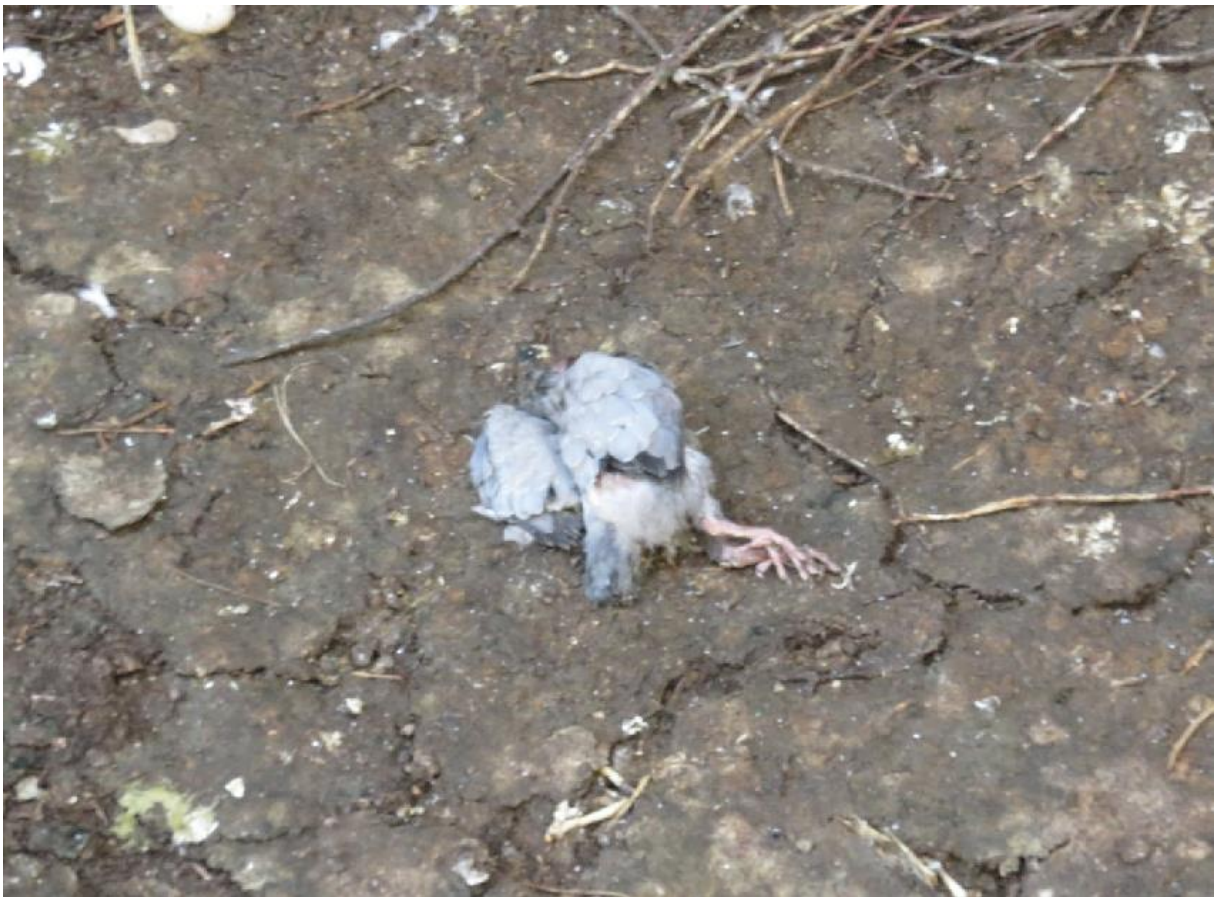
Budova OÚ – infekčné prostredie - uhynuté holuby a trus

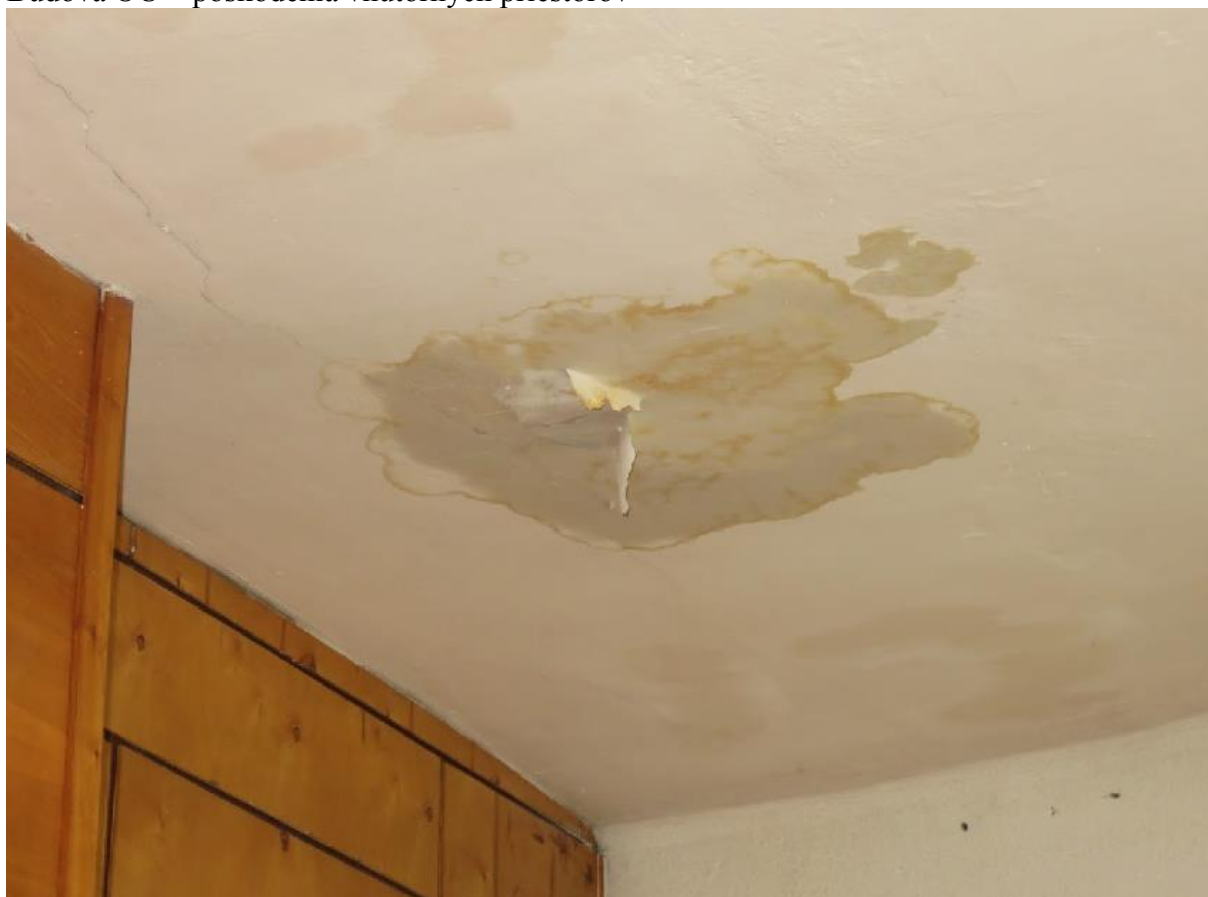
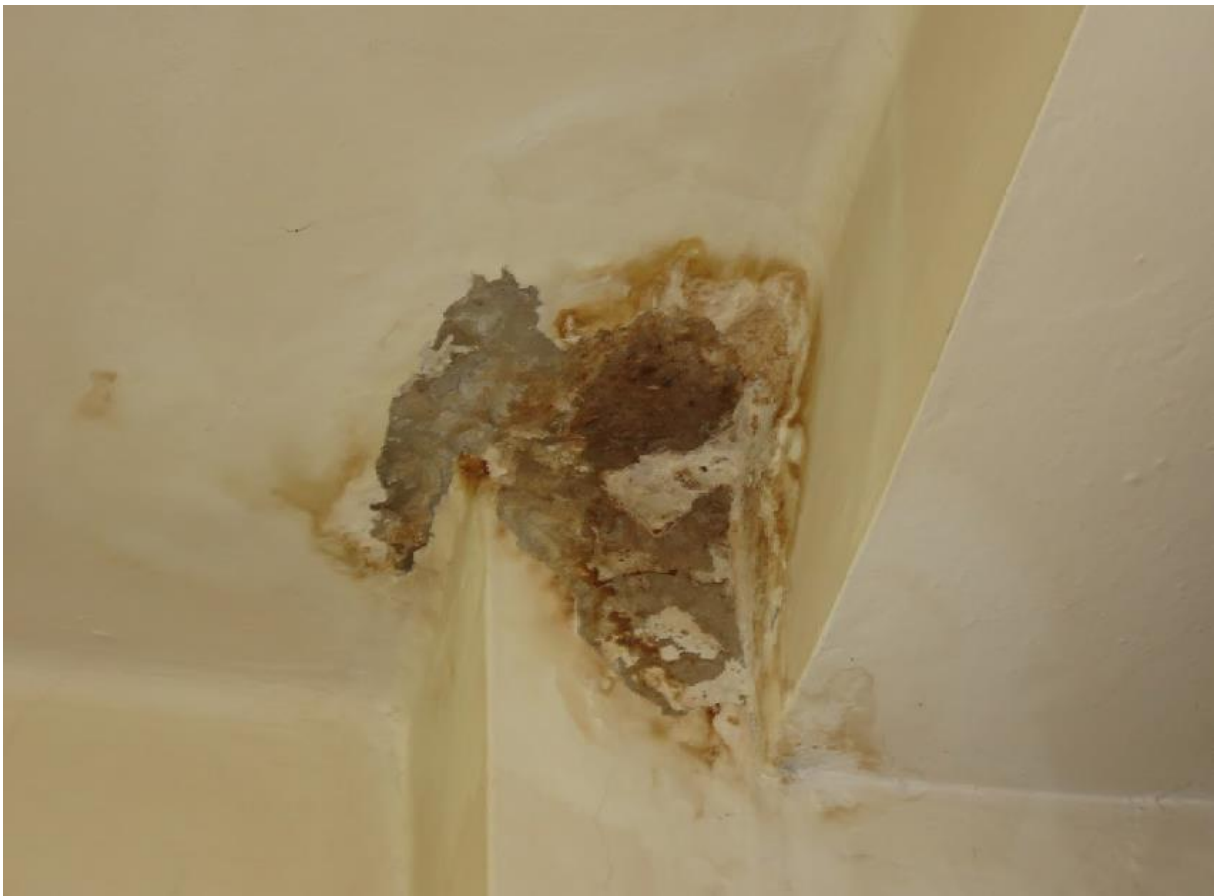
- interiér budovy korešponduje so stavom poškodenia strechy - maľby väčšiny stien kancelárskych priestorov sú staré, poškodené, chýba pravidelné hygienické premaľovanie stien

- vo viacerých kanceláriách a v chodbových priestoroch sú vplyvom zatekania z deravej strechy poškodené omietky
- podlahové krytiny sú staré, poškodené (stará dlažba je prekrytá starou deravou PVC podlahovinou)

- okná budovy sú pôvodné, netesniace, náter okien je starý, popraskaný
- suterénne priestory budovy sú relatívne v poriadku, sú suché, spodná izolácia budovy je vzhľadom na svoj vek v poriadku, základy sú pevné, bez prasklín

Budova OÚ – poškodenia vnútorných priestorov

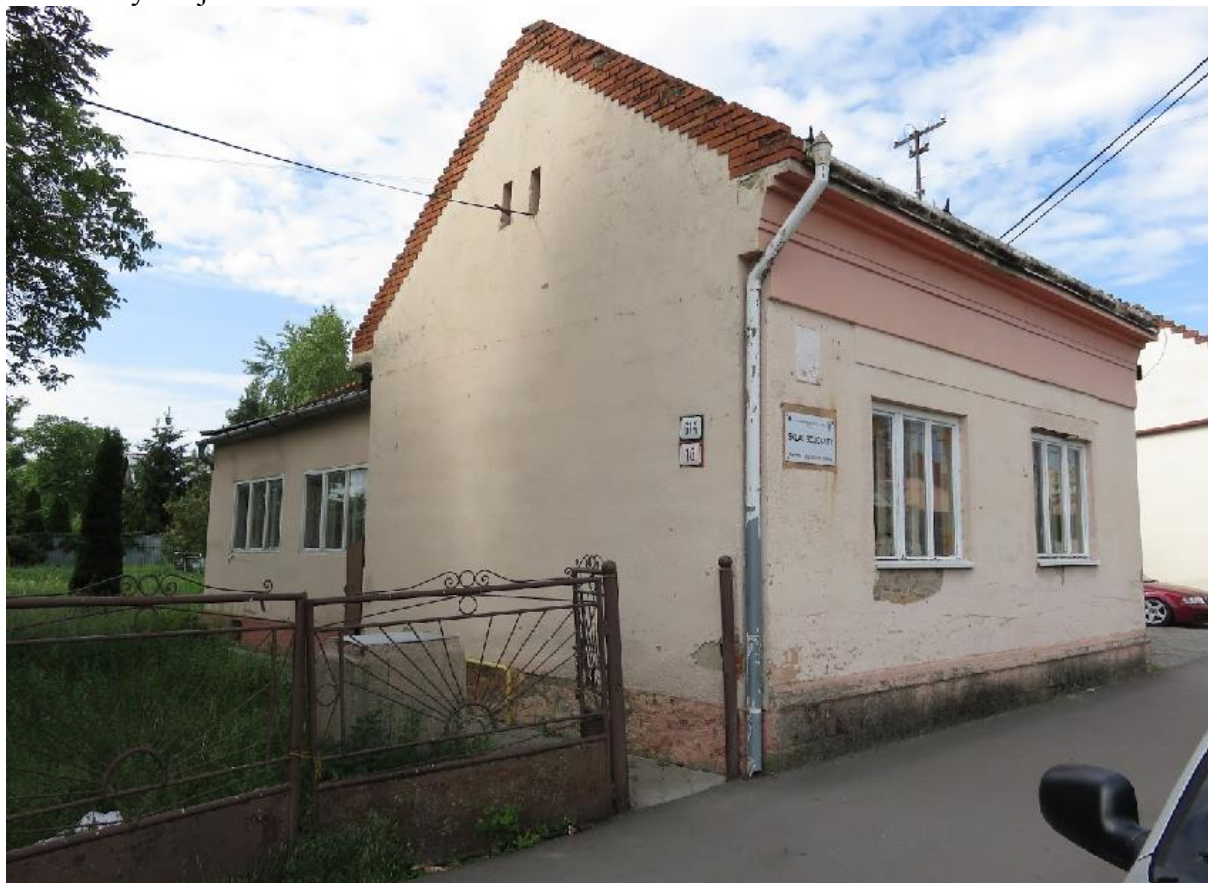
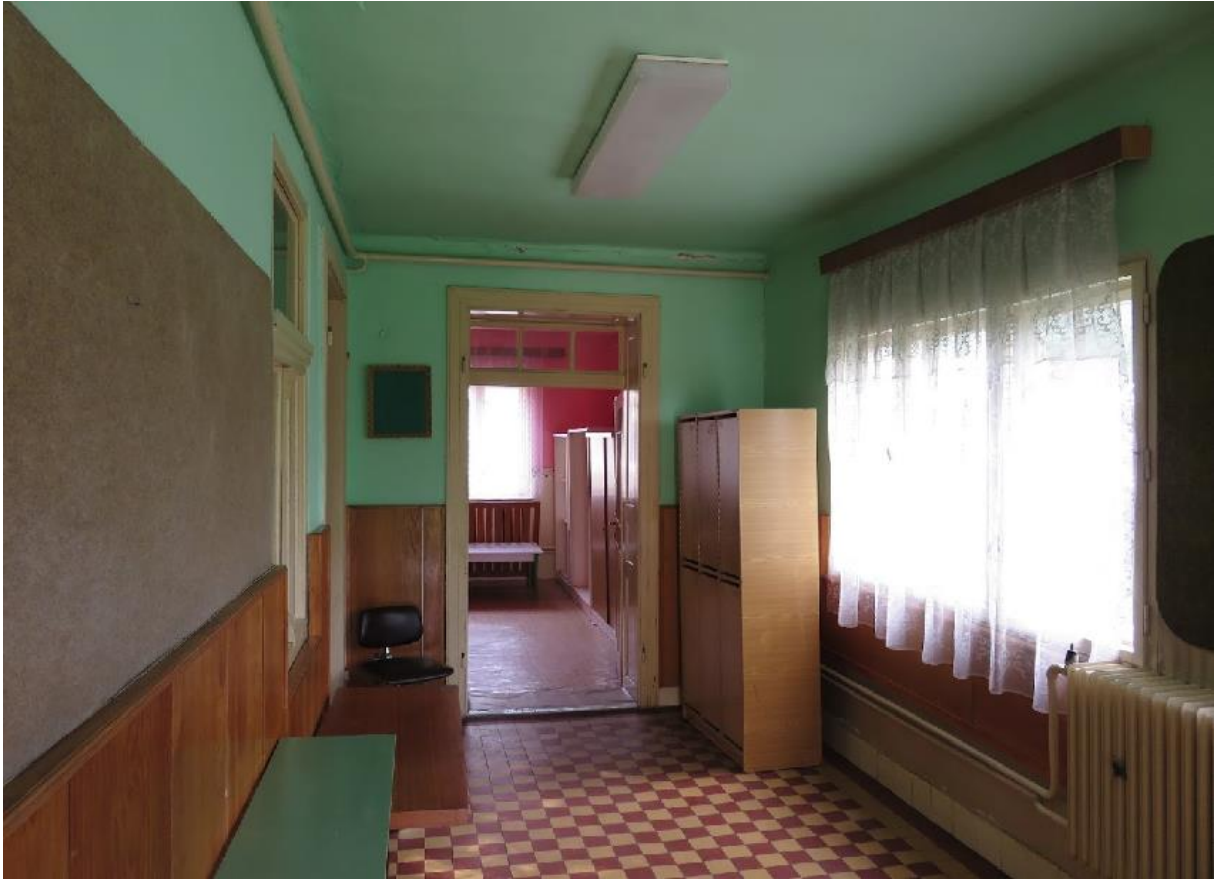
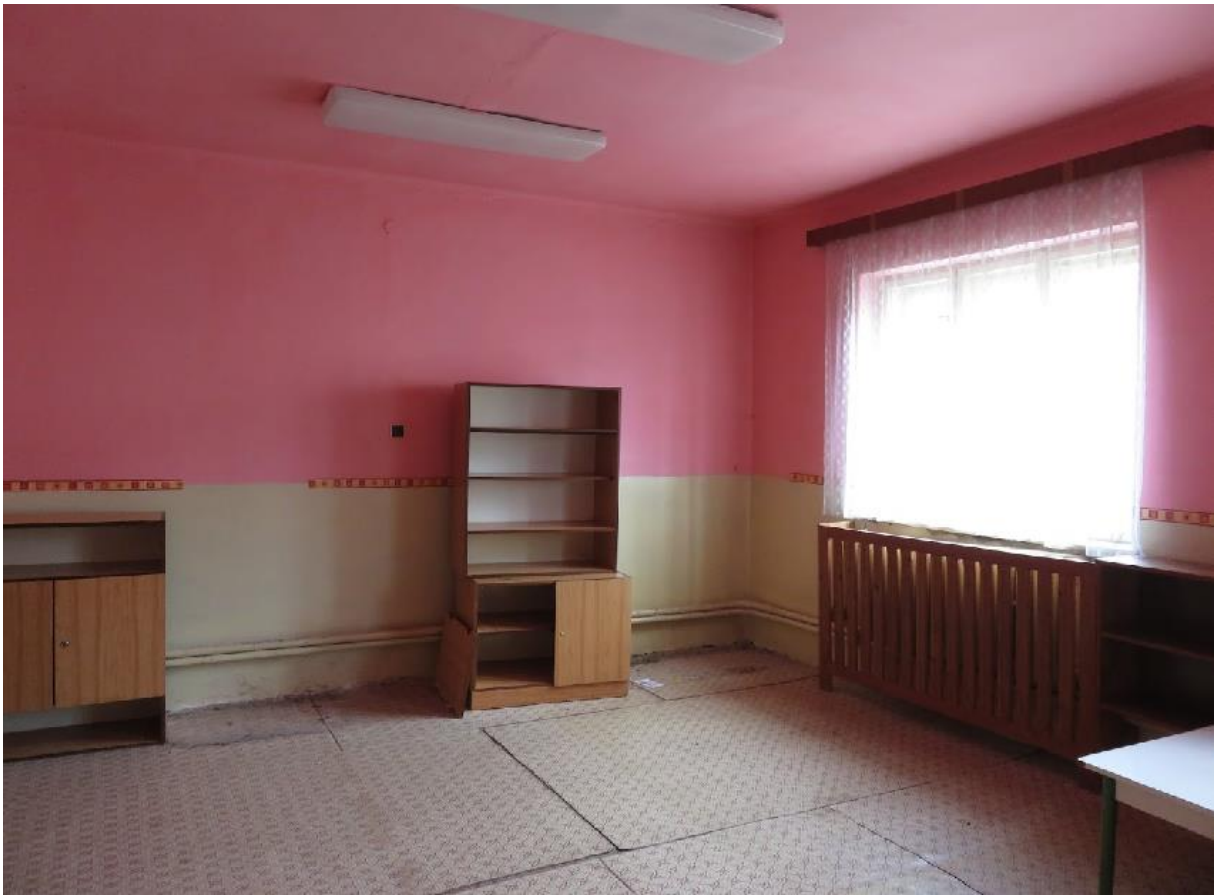
Budova bývalej MŠ na ul. Gorkého

- budova je vzhľadom k svojmu veku v dobrom stave
- strecha je v pôvodnom stave, na hranici svojej životnosti, nepreteká
- fasáda je miestami poškodená
- okná sú staré drevene
- interiér je suchý bez výrazných investícií a modernizácie
- starý plynový kotol je na hranici svojej životnosti
- v čase kontroly bol dvor nepokosený so skládkou starého šatstva

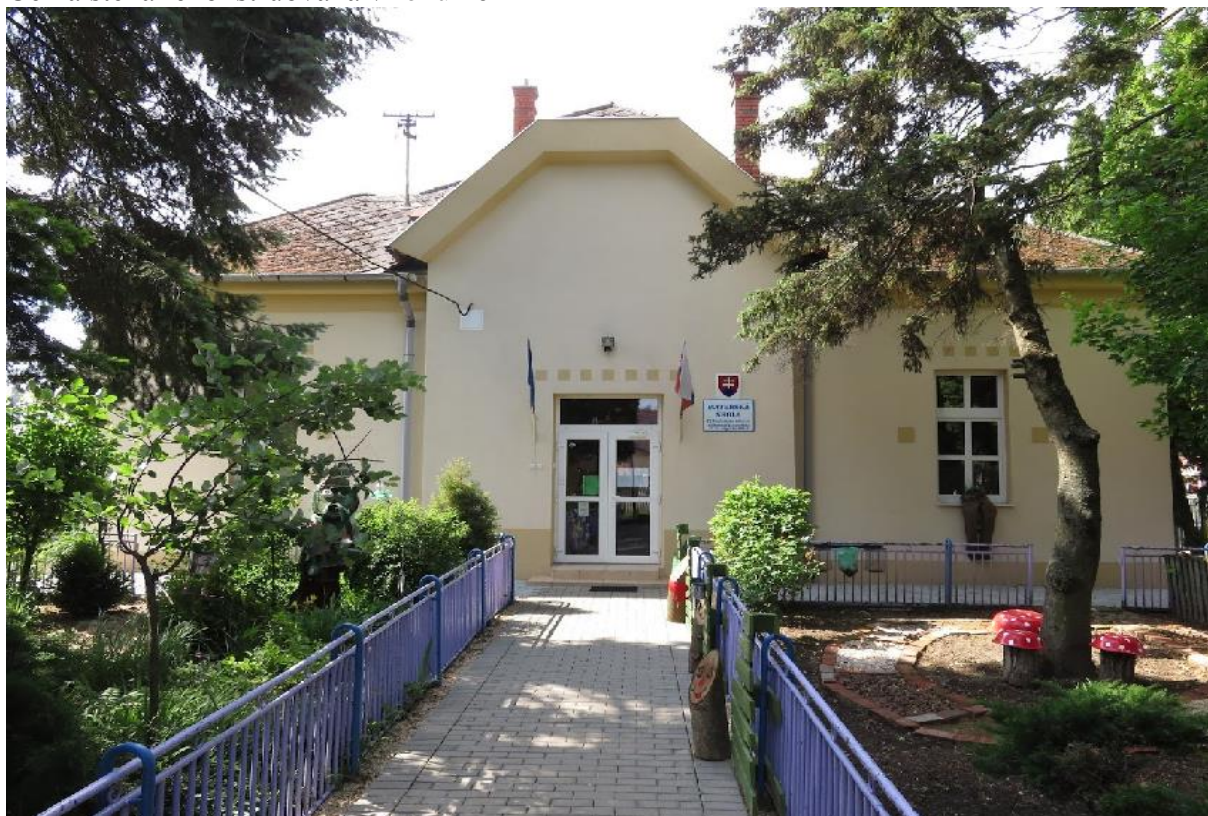
Budova MŠ na ul. 29. augusta
Čelná stena rekonštruovaná v roku 2014

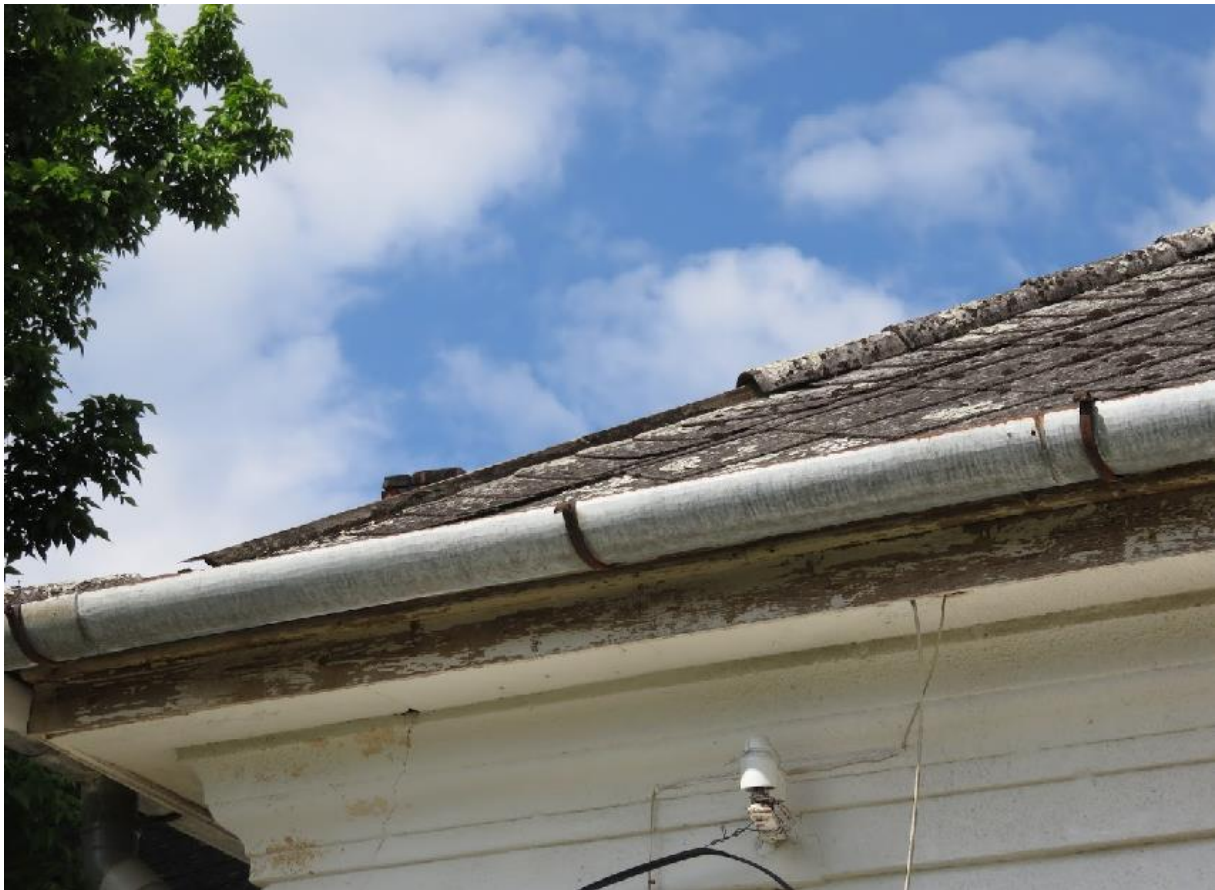
- čiastočné poškodenie strešnej eternitovej krytiny, hlavne chýbajúce hrebenáče na dvoch miestach z východnej strany strechy
- poškodená omietka strešných ríms
- početné poškodenia fasády všetkých obvodových stien, okrem rekonštruovanej severnej, čelnej steny MŠ
- na budove MŠ chýba hromozvod (nikdy ani nebol namontovaný)
- staré rozvody elektriny, vrátane rozvodnej skrine
- interiér budovy je v bezchybnom stave, priestory sú čisté, útulné a vkusne vyzdobené, hygienické zariadenia sú zrekonštruované

Poškodenia strechy – chýbajúce hrebenáče eternitovej strešnej krytiny
