Názov materiálu: Správa o výsledku kontroly stavu vybraných nehnuteľností vo vlastníctve Mesta Trebišov – 2. etapa

Hlavný kontrolór mesta Trebišov

Správa o výsledku kontroly stavu vybraných nehnuteľností vo vlastníctve Mesta Trebišov – 2. etapa

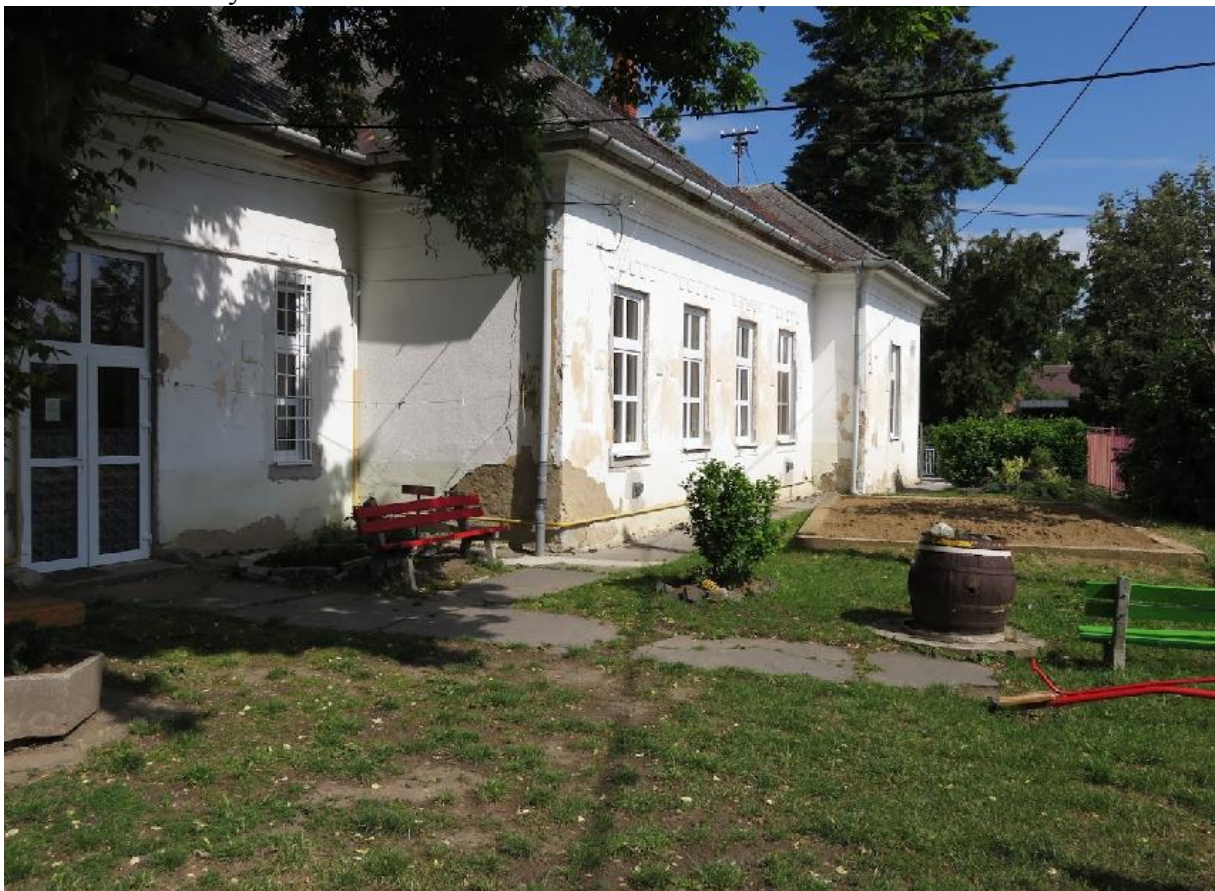
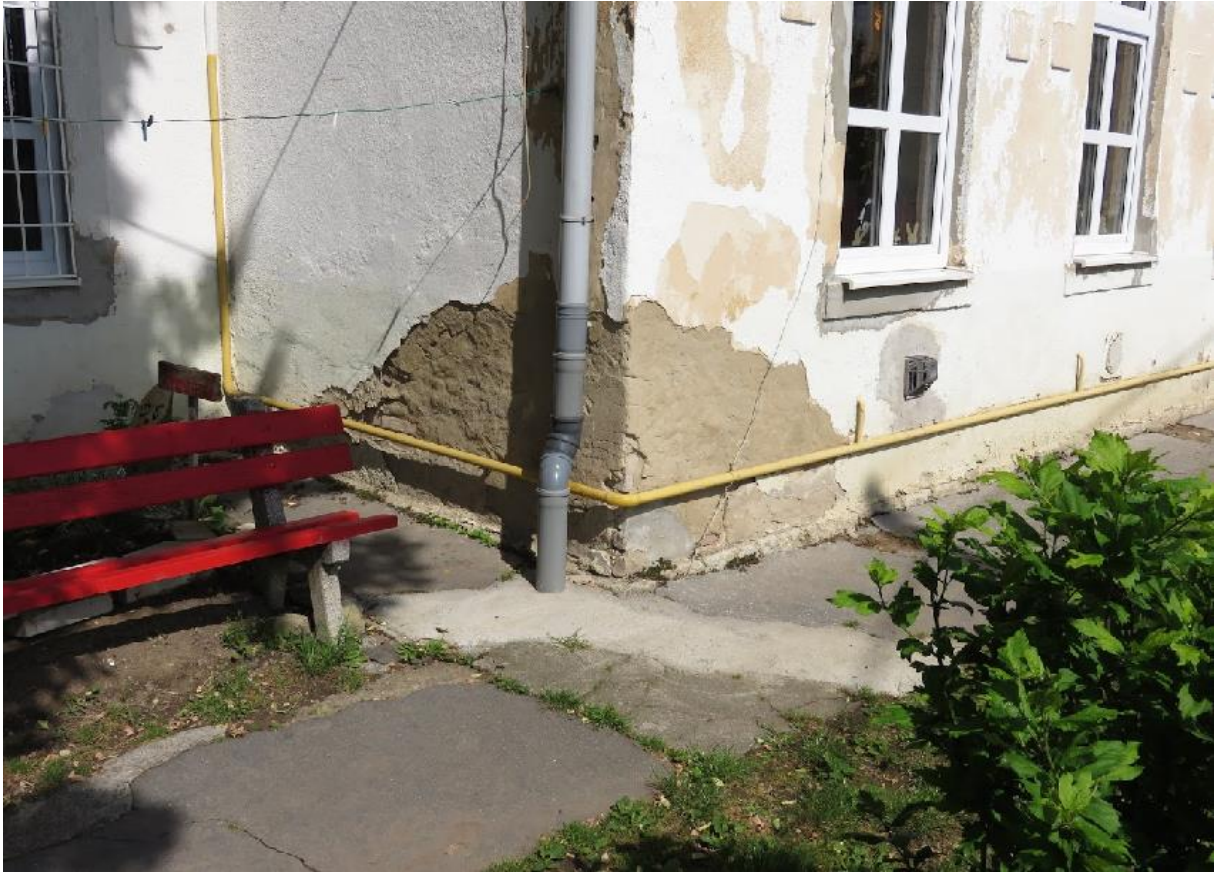
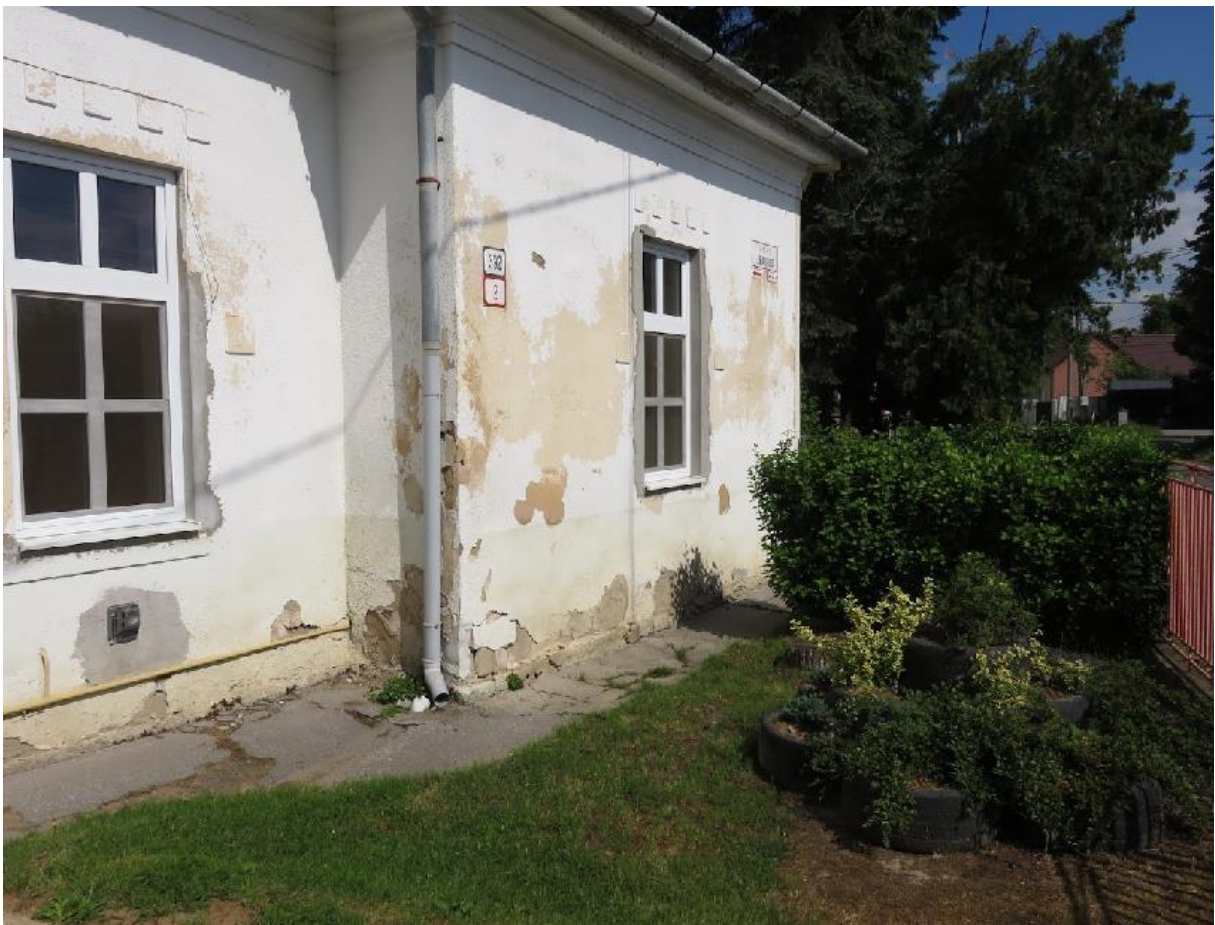
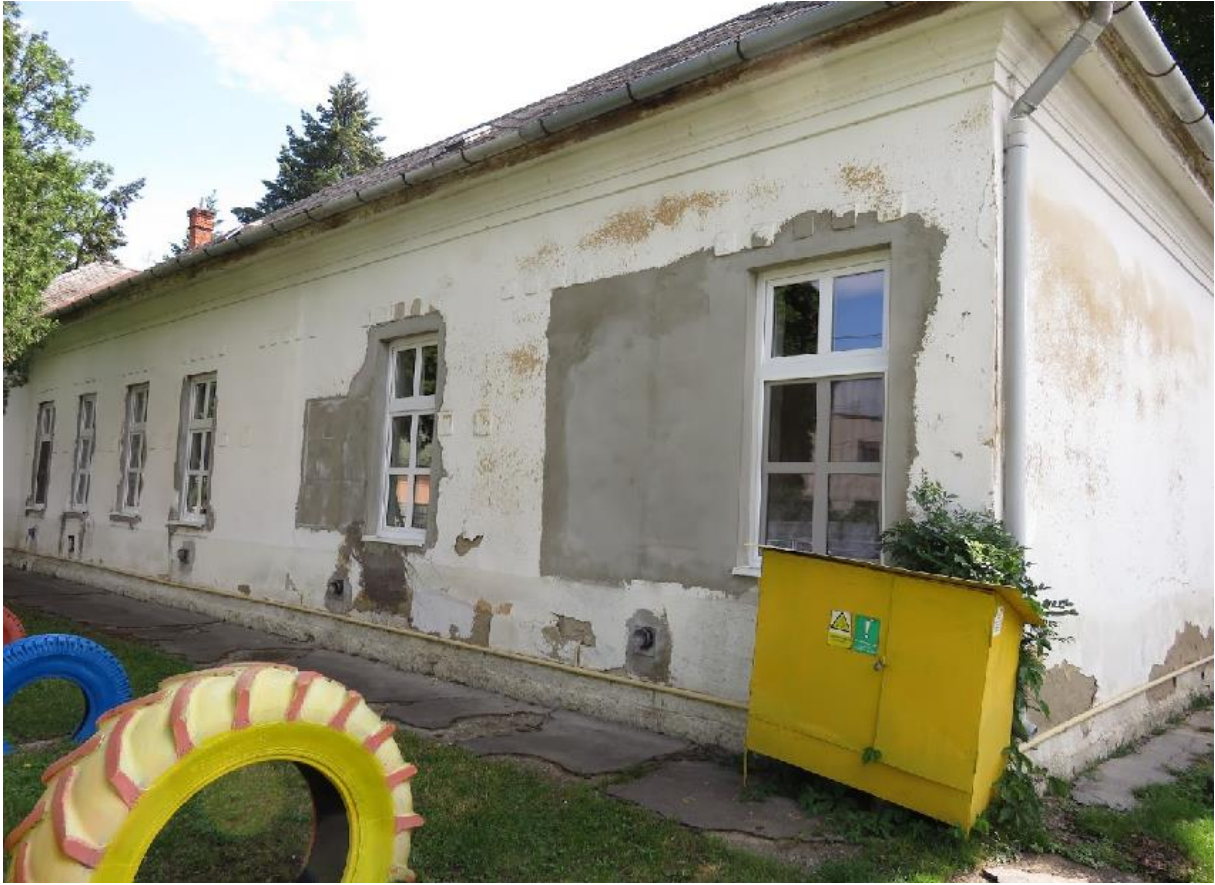
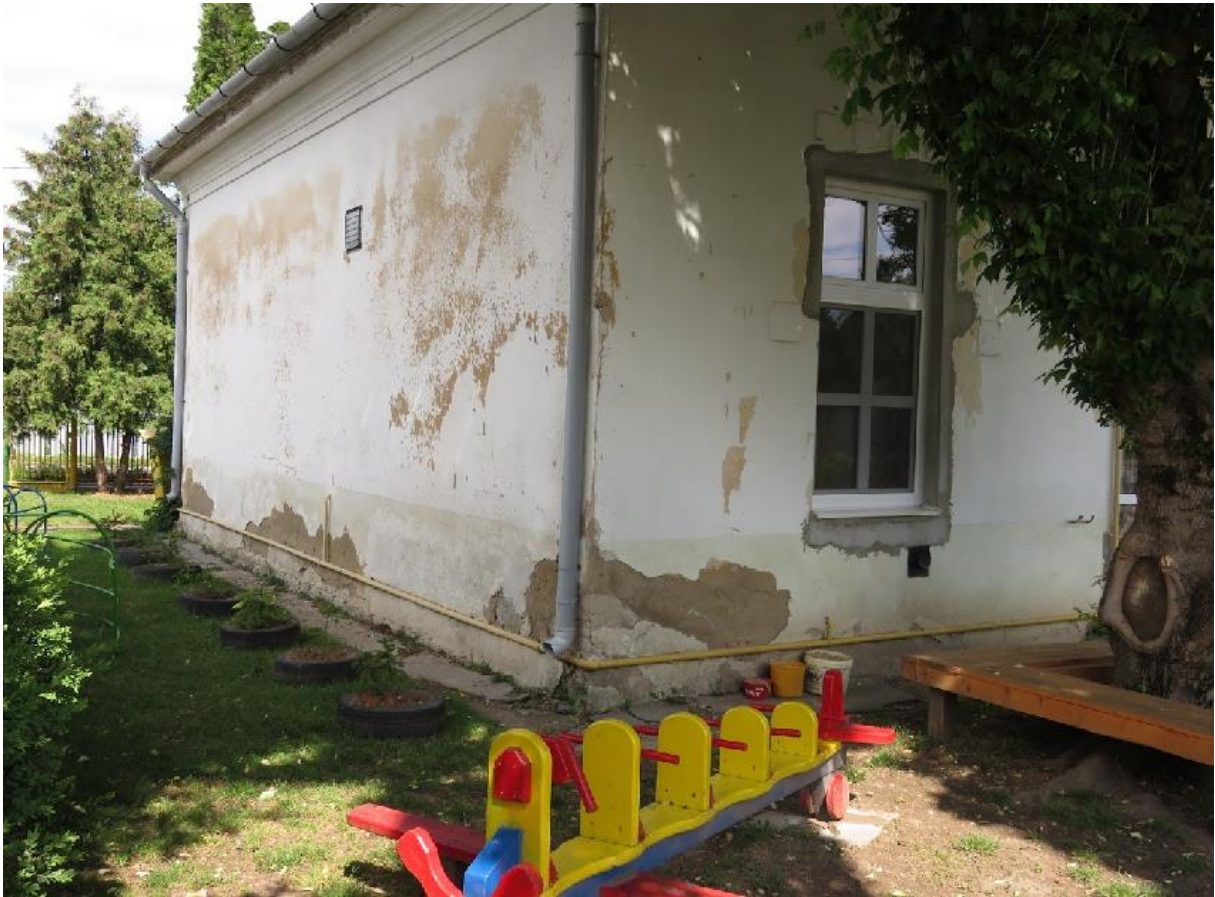
- čiastočné poškodenie strešnej eternitovej krytiny, hlavne chýbajúce hrebenáče na dvoch miestach z východnej strany strechy
- poškodená omietka strešných ríms
- početné poškodenia fasády všetkých obvodových stien, okrem rekonštruovanej severnej, čelnej steny MŠ
- na budove MŠ chýba hromozvod (nikdy ani nebol namontovaný)
- staré rozvody elektriny, vrátane rozvodnej skrine
- interiér budovy je v bezchybnom stave, priestory sú čisté, útulné a vkusne vyzdobené, hygienické zariadenia sú zrekonštruované

Poškodenia fasády
