## Hlavný kontrolór Mesta Trebišov

**Názov materiálu:** Správa o výsledku kontroly stavu vybraných nehnuteľností vo vlastníctve Mesta Trebišov – 2. etapa

### **Správa o výsledku kontroly stavu vybraných nehnuteľností vo vlastníctve Mesta Trebišov – 2. etapa**

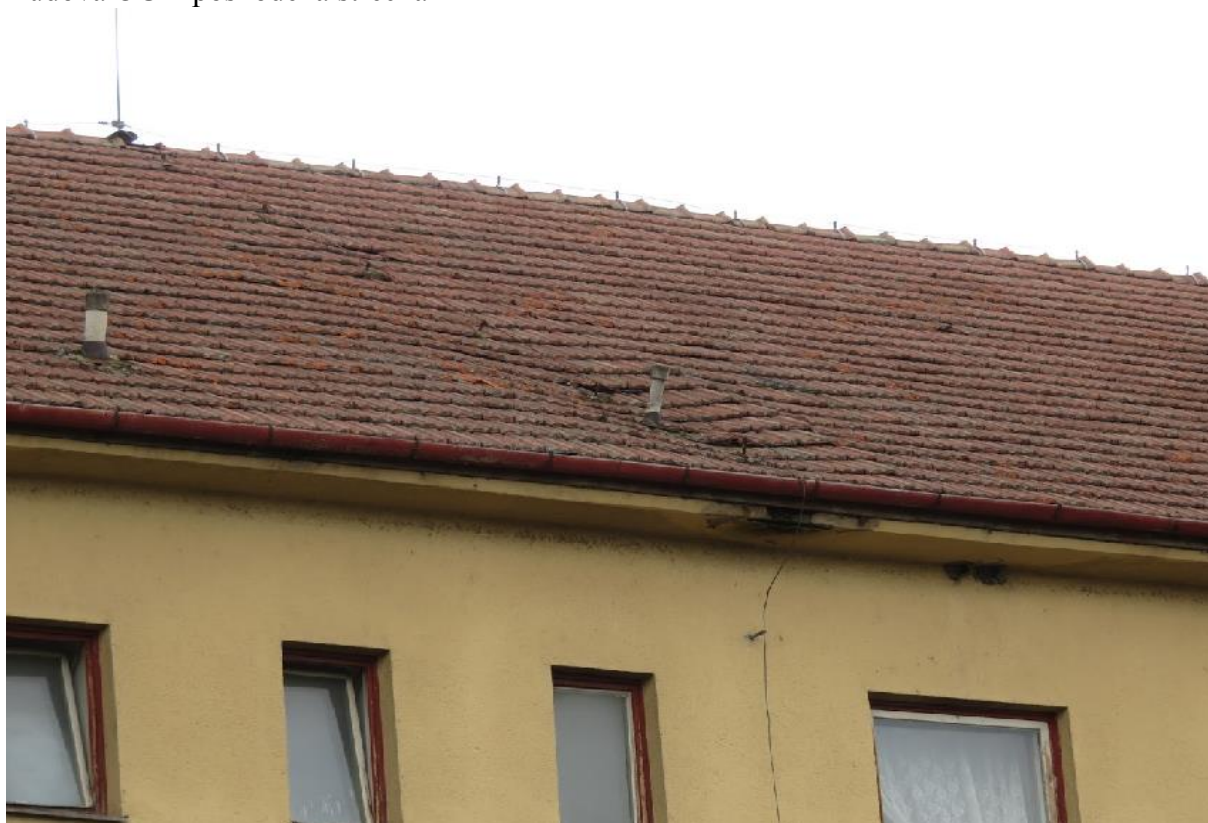
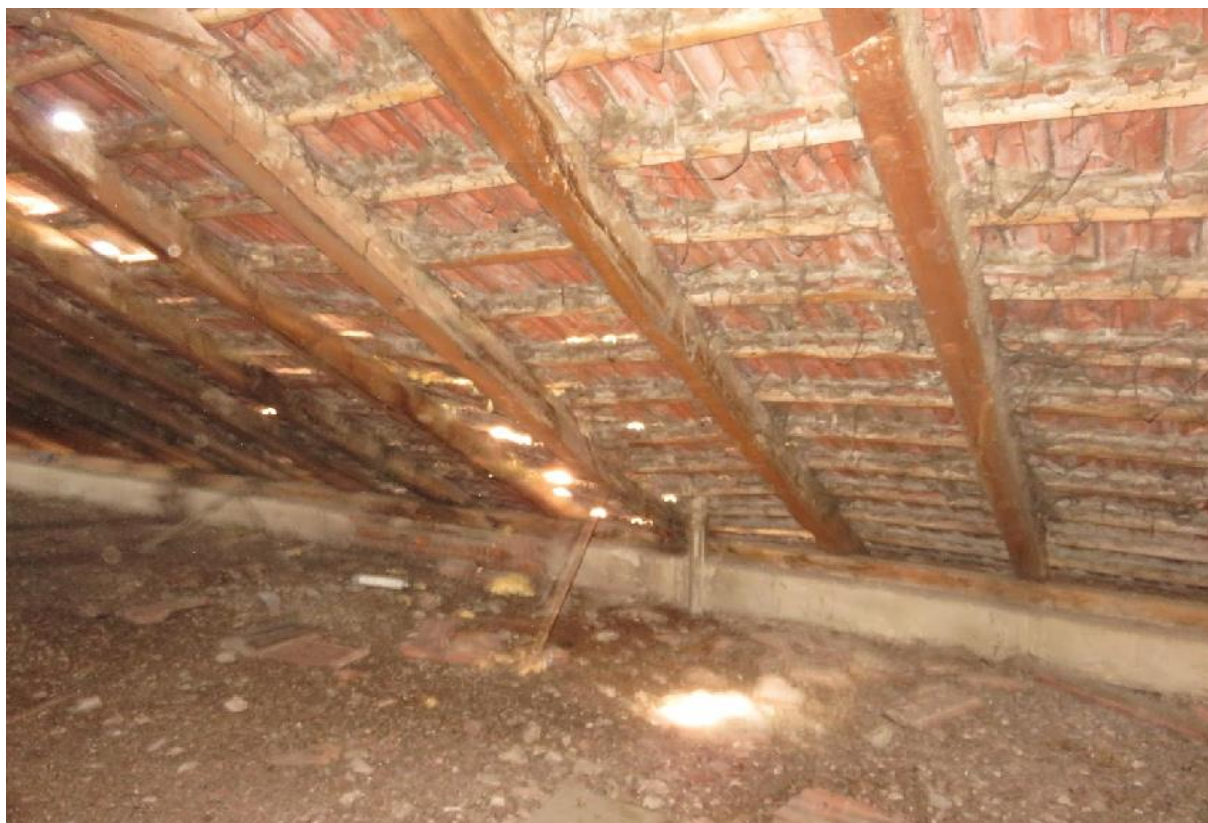
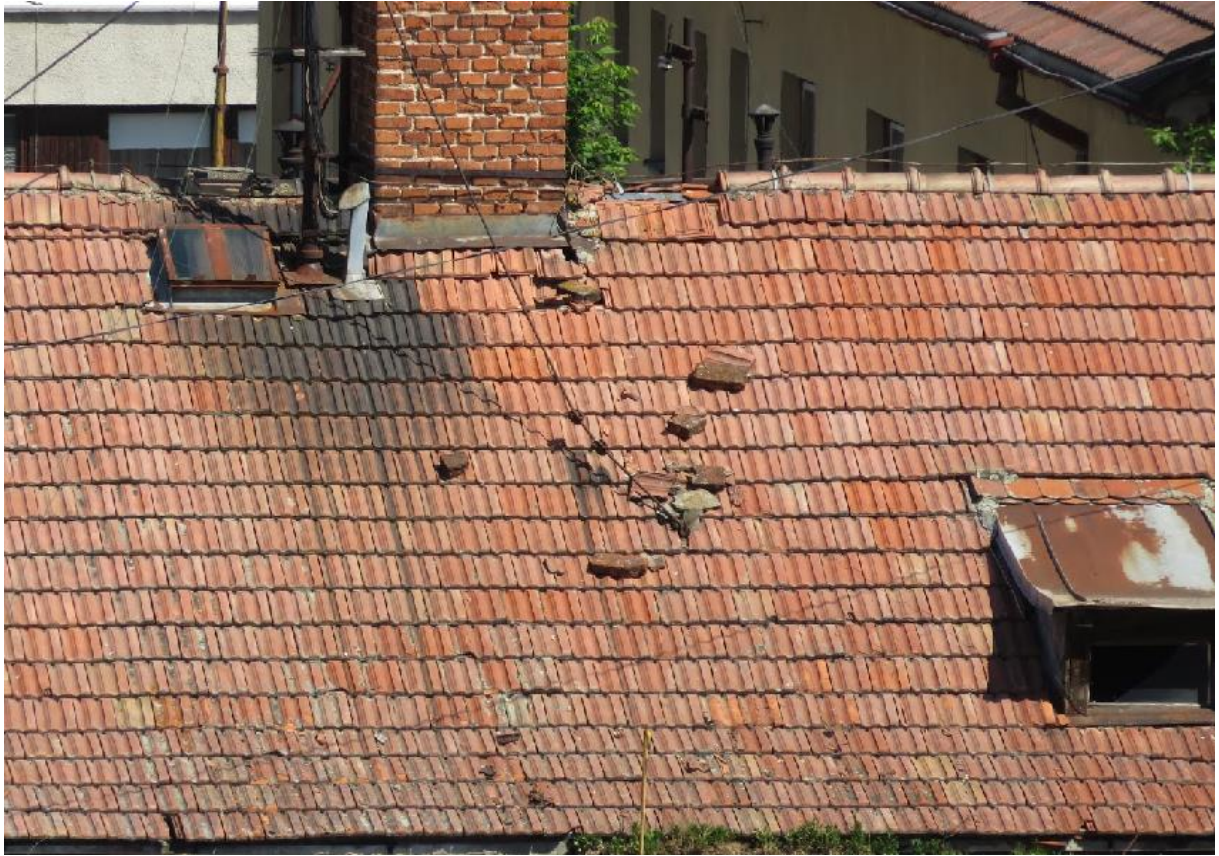
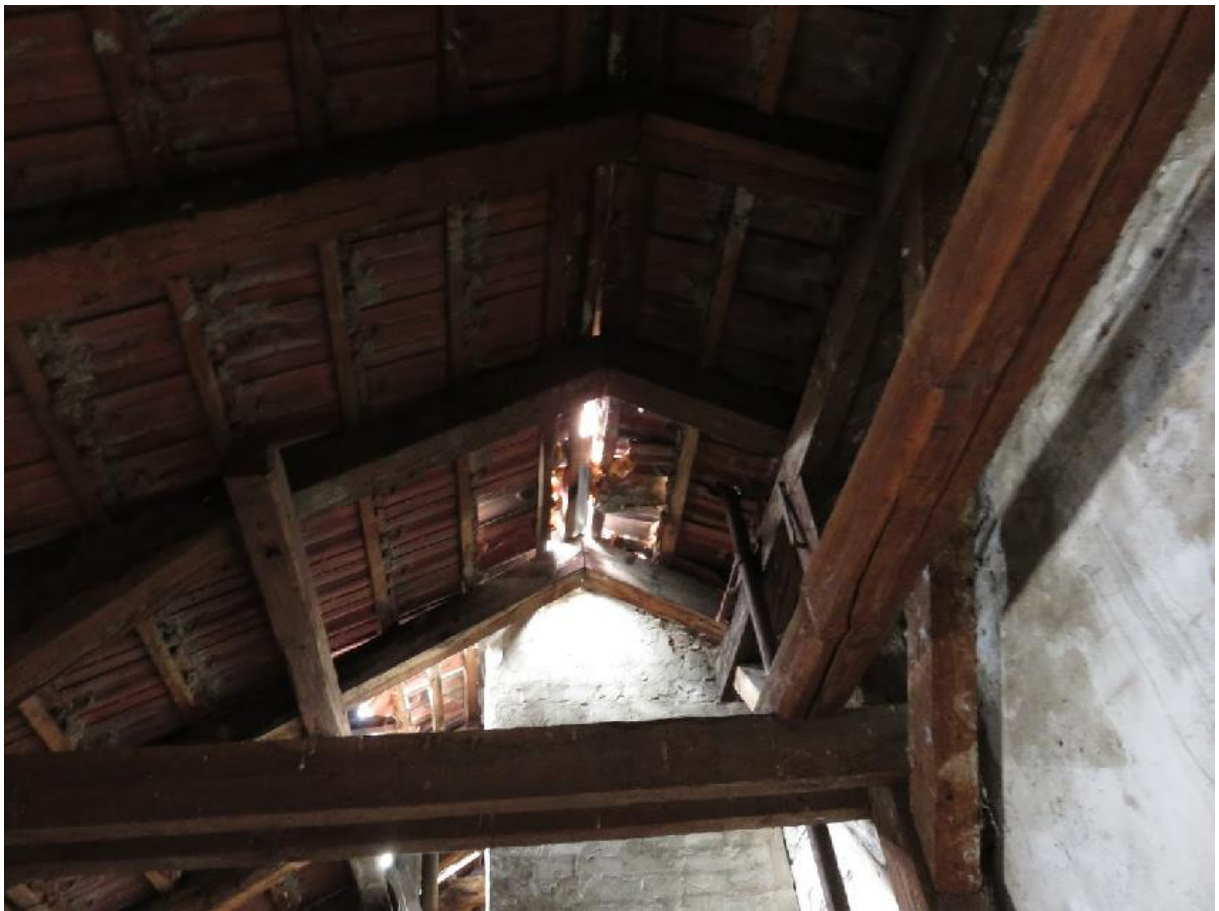
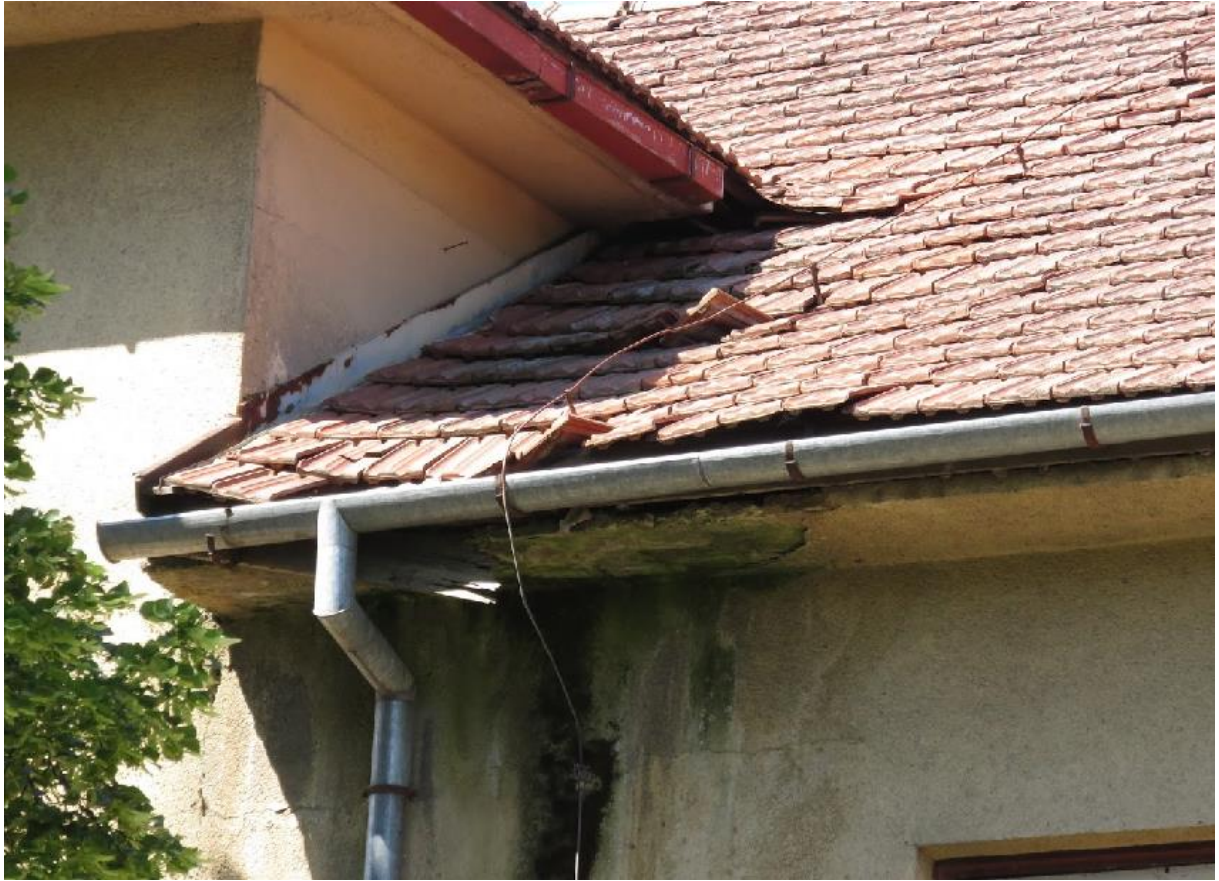
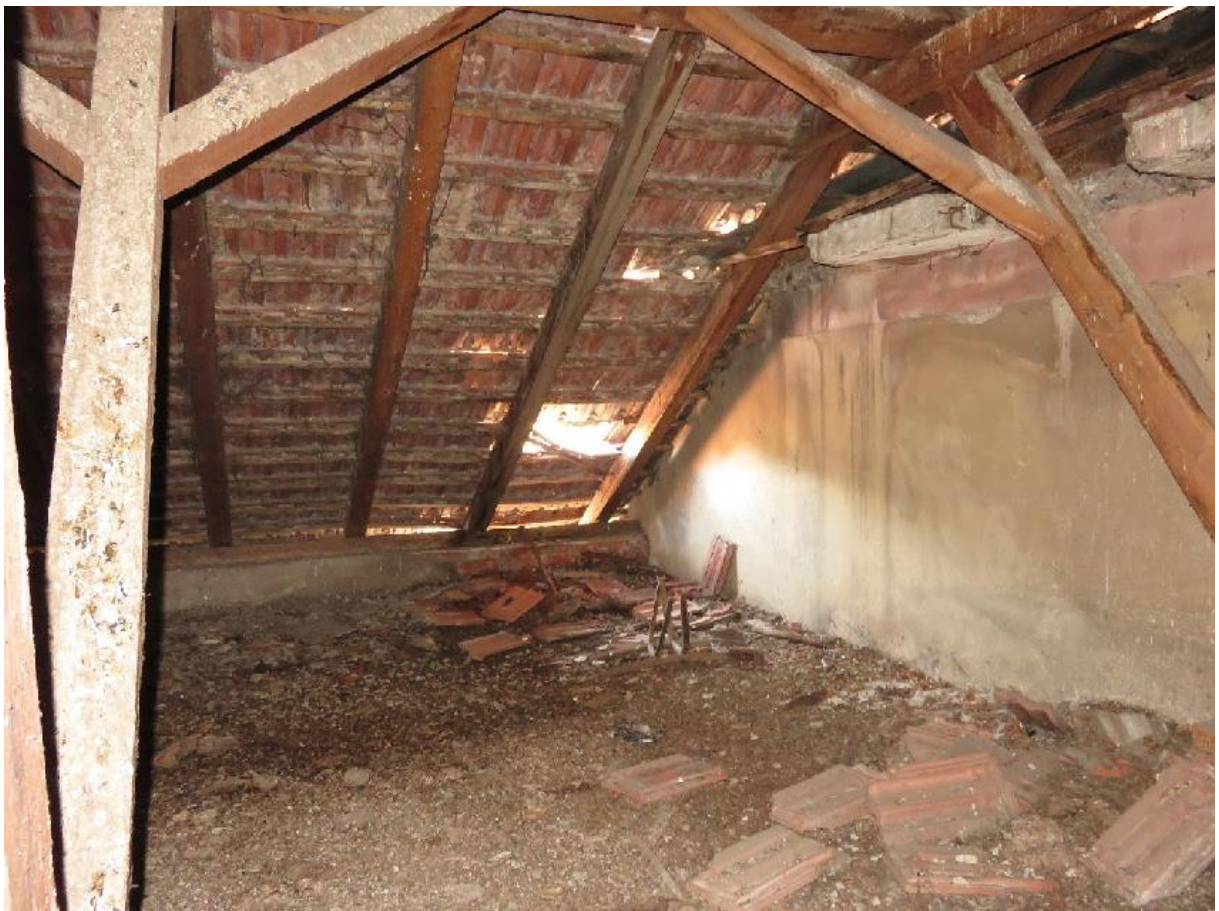
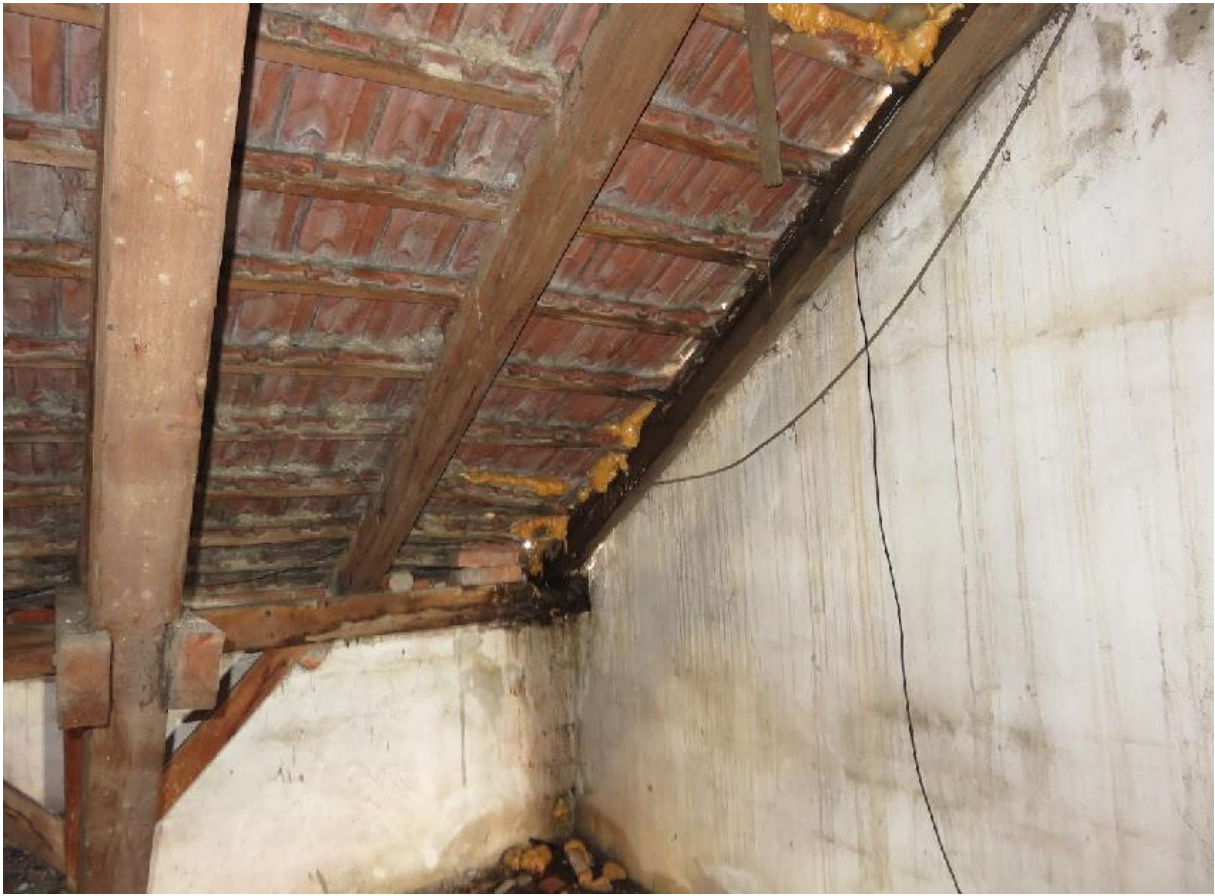
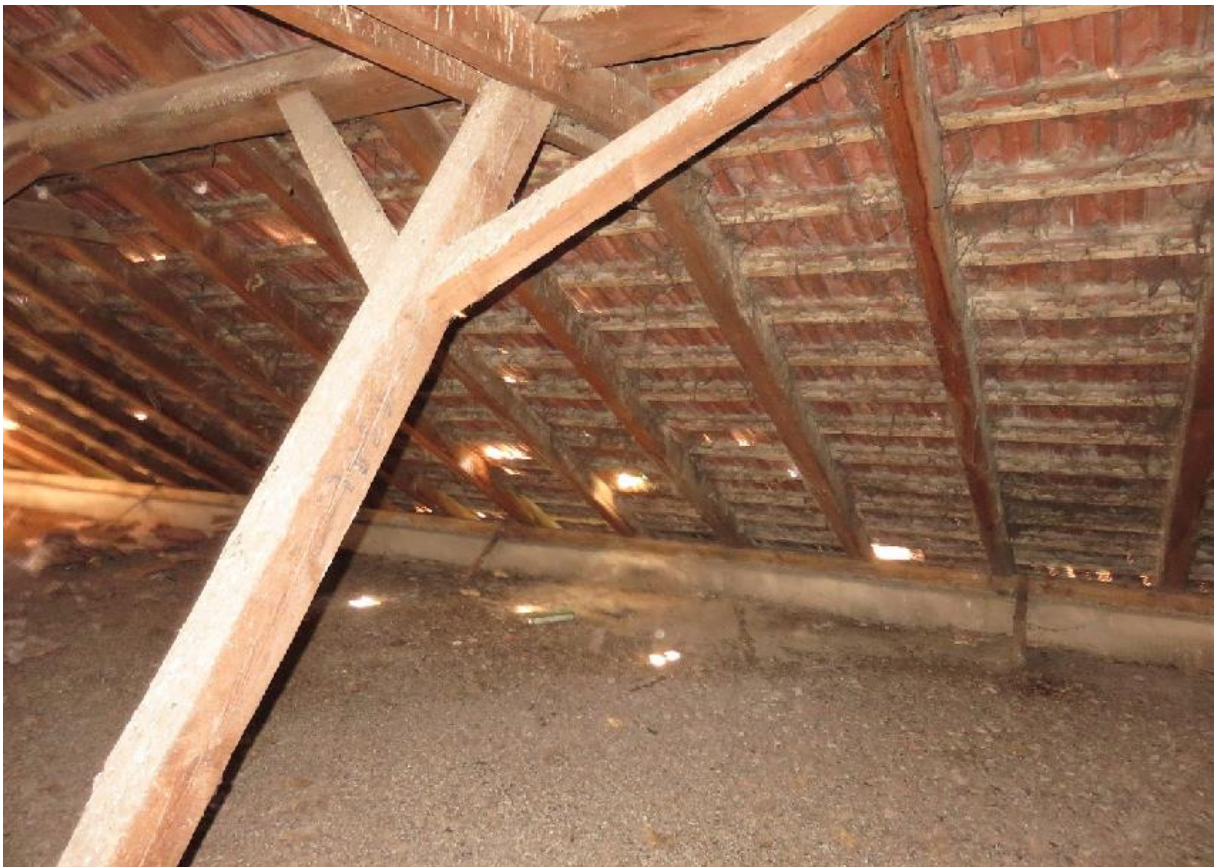
- pri obhliadke vonkajšieho stavu budovy sú viditeľné viaceré poškodenia strešnej škridlovej krytiny, nevyčistené dažďové žľaby, nebezpečné poškodené sú strešné rímasy nad frekventovaným chodníkom popri východnom múre budovy, no aj nad západným vstupom do budovy (z dvora), kde hrozí uvoľnenie hrubej omietky a tehál, poškodená je fasáda na viacerých miestach budovy, najmä zo strany dvora, opadáva aj omietka atiky na novšej časti budovy z východnej strany, priamo nad chodníkom

- átrium nad hlavným vstupom do budovy je hniezdiskom holubov s hrubou vrstvou trusu a uhynutých holubov
- podkrovné priestory južného traktu sú pomerne čisté, pár kôp odpadu a nepotrebných vecí však zostalo nevyvezených v tejto časti podkrovia, vetracie otvory strechy sú zabezpečené pletivom proti nalietavaniu holubov, drevený krov je v relatívne dobrom stave, diery v strešnej krytine sú hlavne na hrebeňoch a úžľabiach strechy

- podkrovné priestory východného traktu sú v oveľa horšom stave – vplyvom zatekania vody je prehnutých zopár trámov a latovanie na západnej strane a strecha je mierne zalomená, na východnej strane strechy (nad frekventovaným chodníkom!) je uvoľnených viacero škridiel, netesnosti a diery sú na viacerých miestach strechy, v podkrovných priestoroch nalietavajú aj po zasieťovaní vetracích otvorov holuby, značné množstvo trusu a uhynutých vtákov v rôznom štádiu rozkladu, prostredie v podkroví východného traktu je tak vysoko infekčné

Budova OÚ – poškodená strecha

- Na budove Okresného úradu je potrebné urýchlene riešiť poškodené časti strechy, aby sa predišlo ďalším škodám vplyvom zatekania vody. Je nutné opraviť poškodené časti rímasy strechy a opadávajúce časti vonkajšej fasády, ktoré ohrozujú bezpečnosť ľudí, najmä z východnej strany nad chodníkom na ul. M. R. Štefánika. Vyčistiť a dezinfikovať podkrovné priestory a átrium od nánosov trusu holubov a uhynutých vtákov a zabrániť nalietavaniu holubov do týchto priestorov.
- Na budove bývalej MŠ na Gorkého ul. naplánovať opravu fasády, výmenu okien a starého plynového kotla.
- Urýchlene doplniť chýbajúce hrebenáče strechy MŠ na ul. 29. augusta, pripraviť dokončenie rekonštrukcie fasády a v časovom horizonte do cca 5 rokov plánovať kompletnú výmenu strešnej krytiny a vnútornej elektroinštalácie.

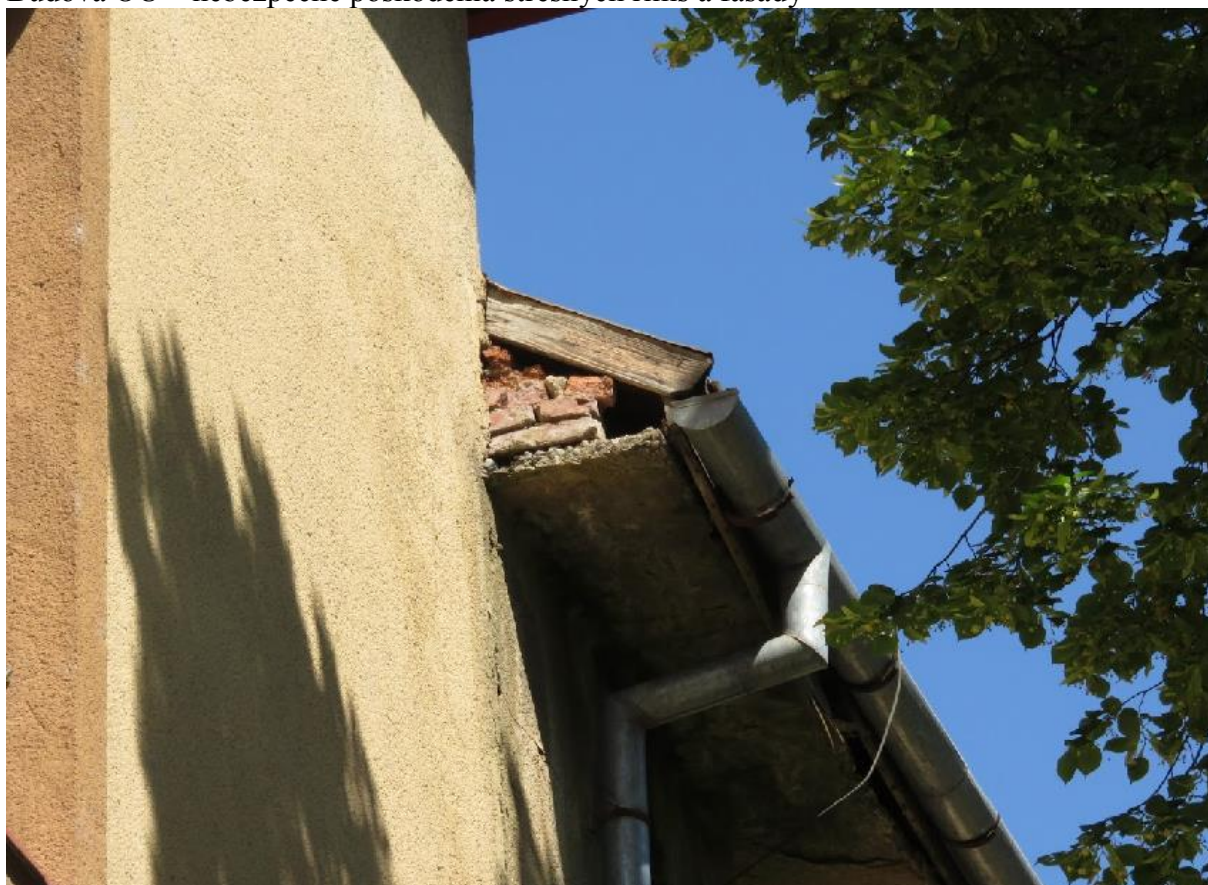
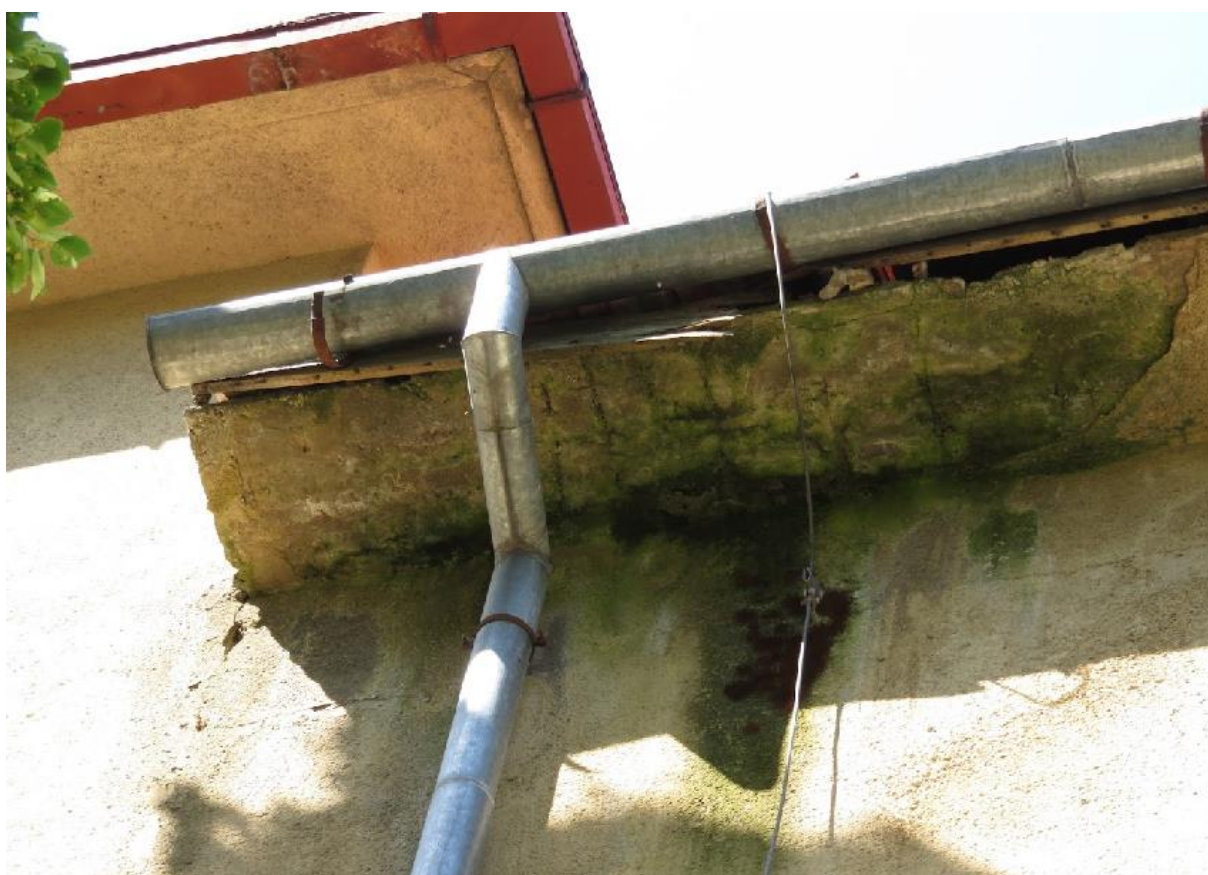
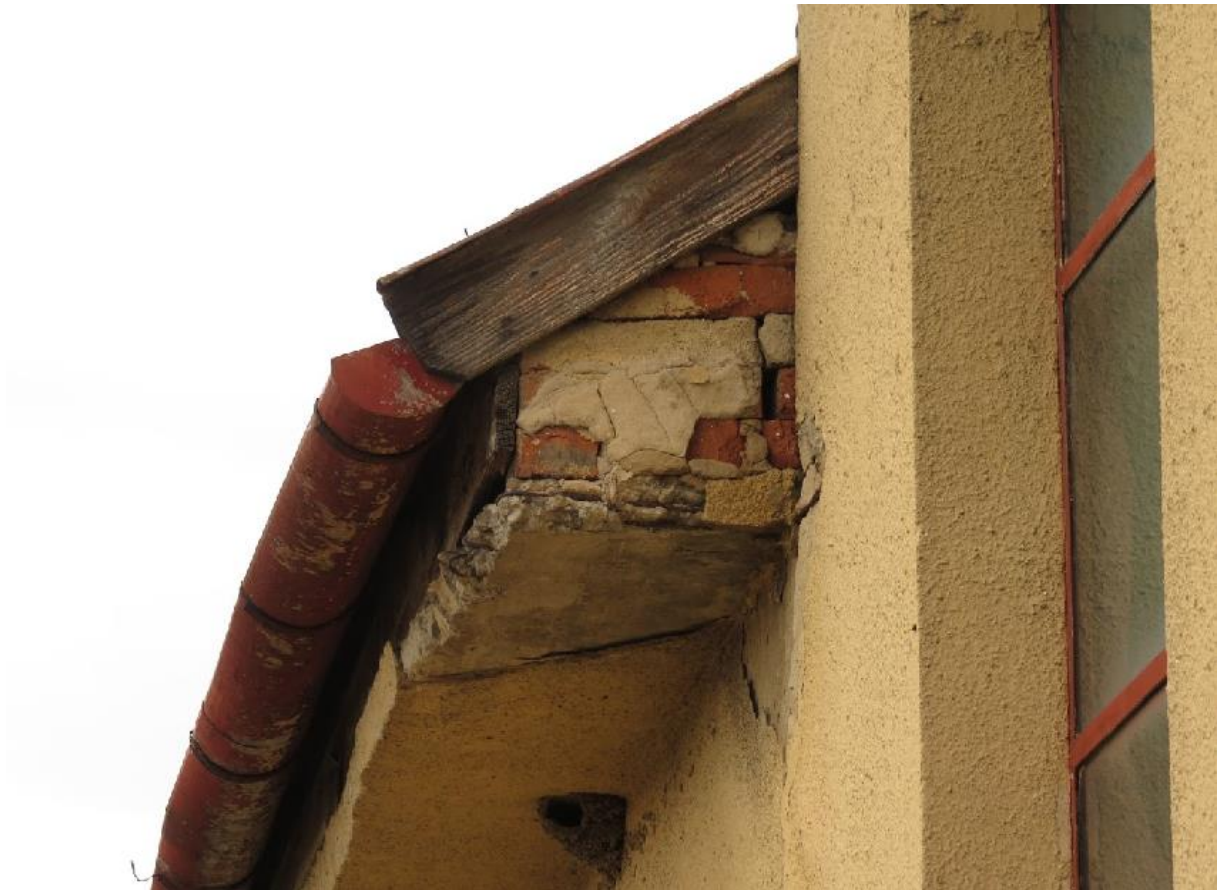
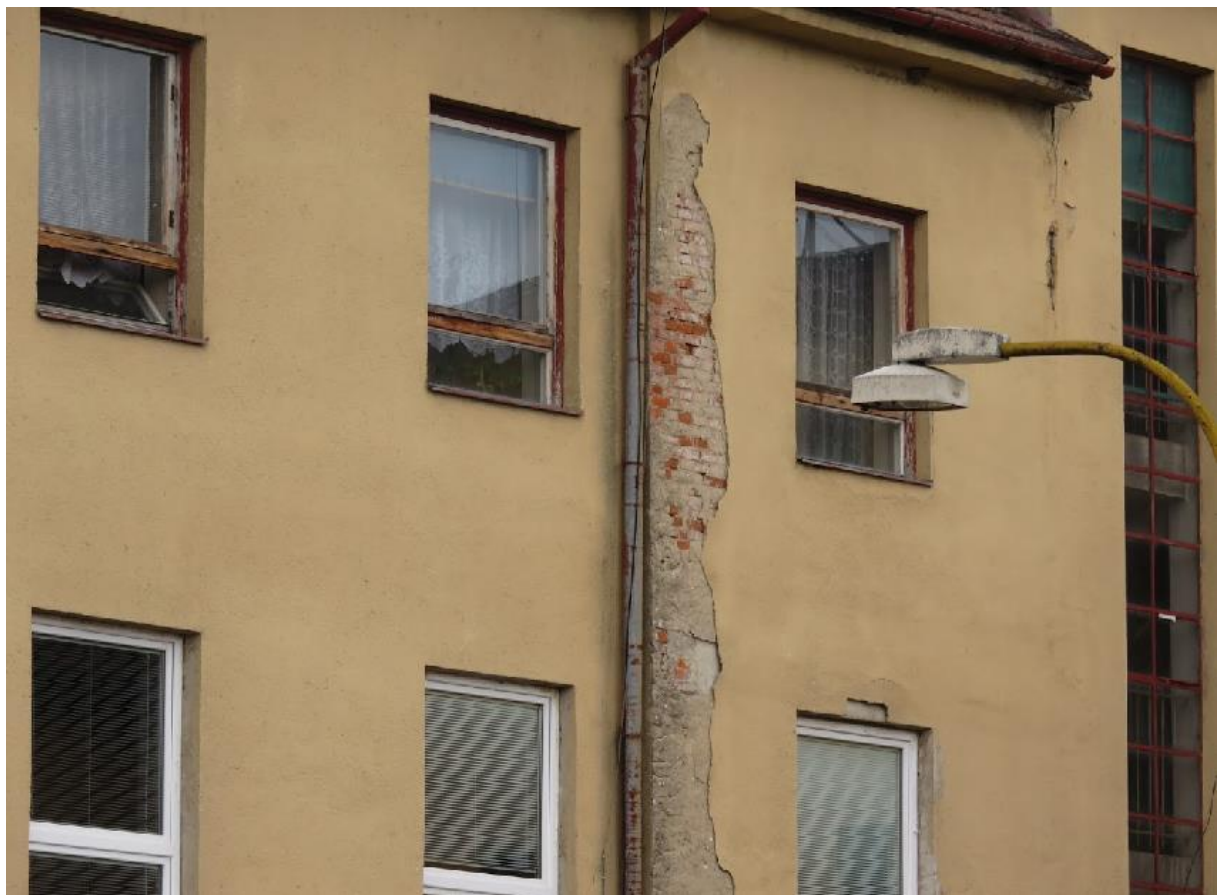
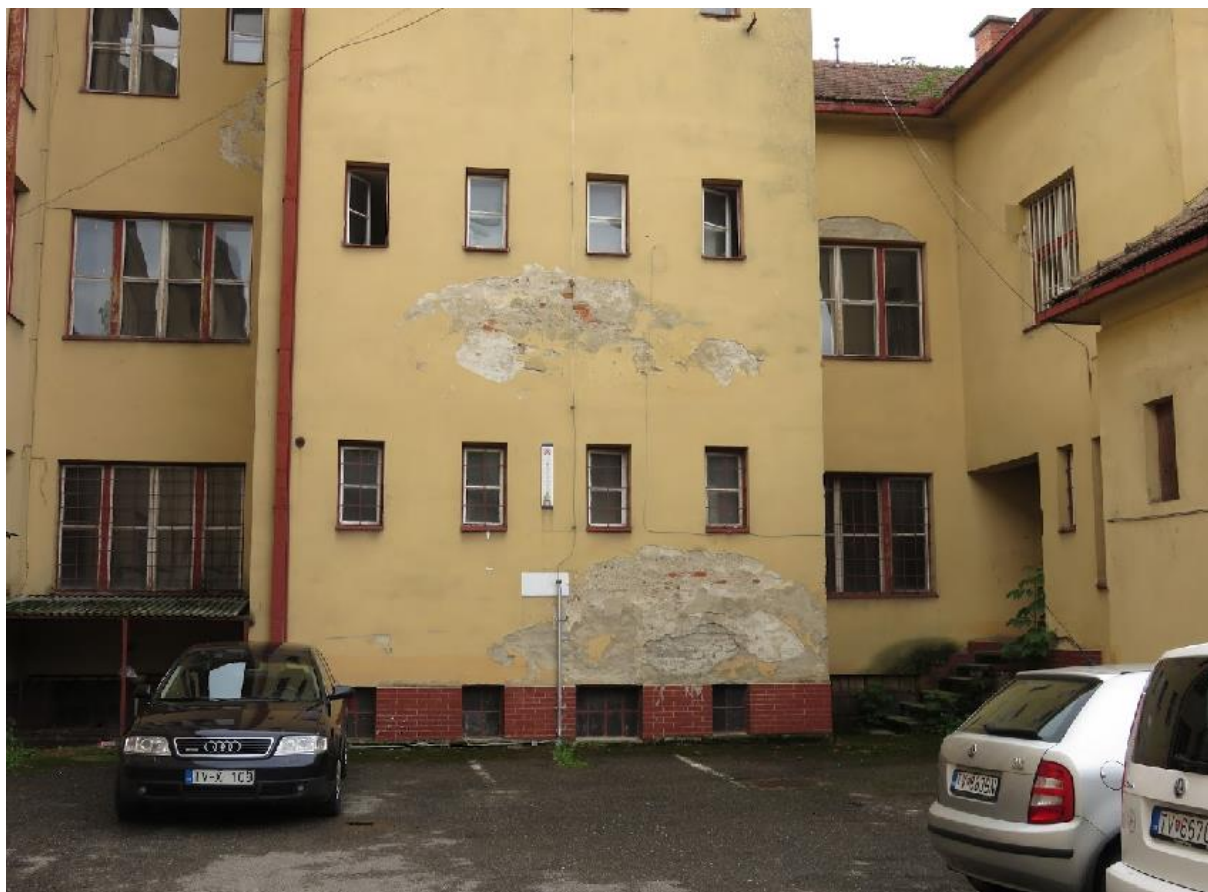
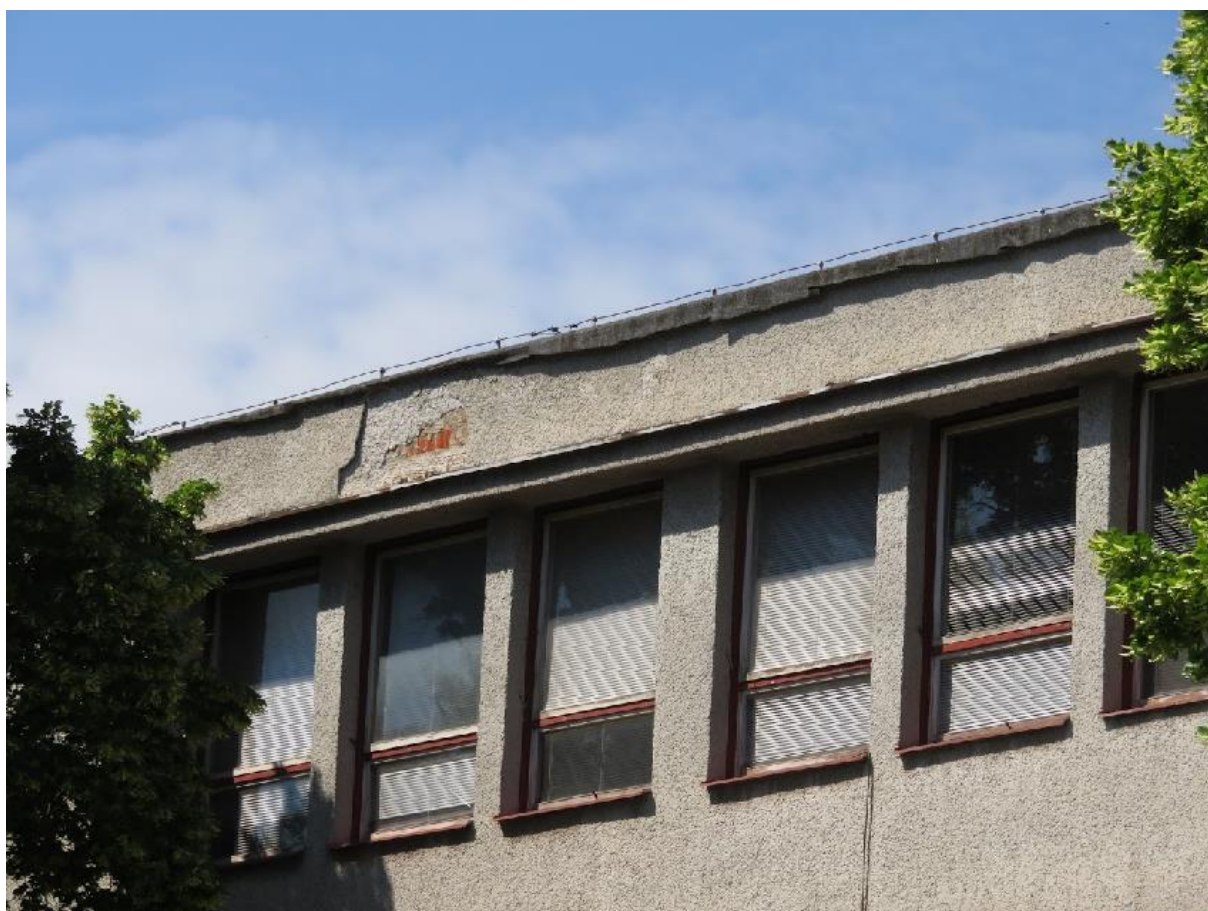
Budova OÚ – nebezpečné poškodenia strešných ríms a fasády

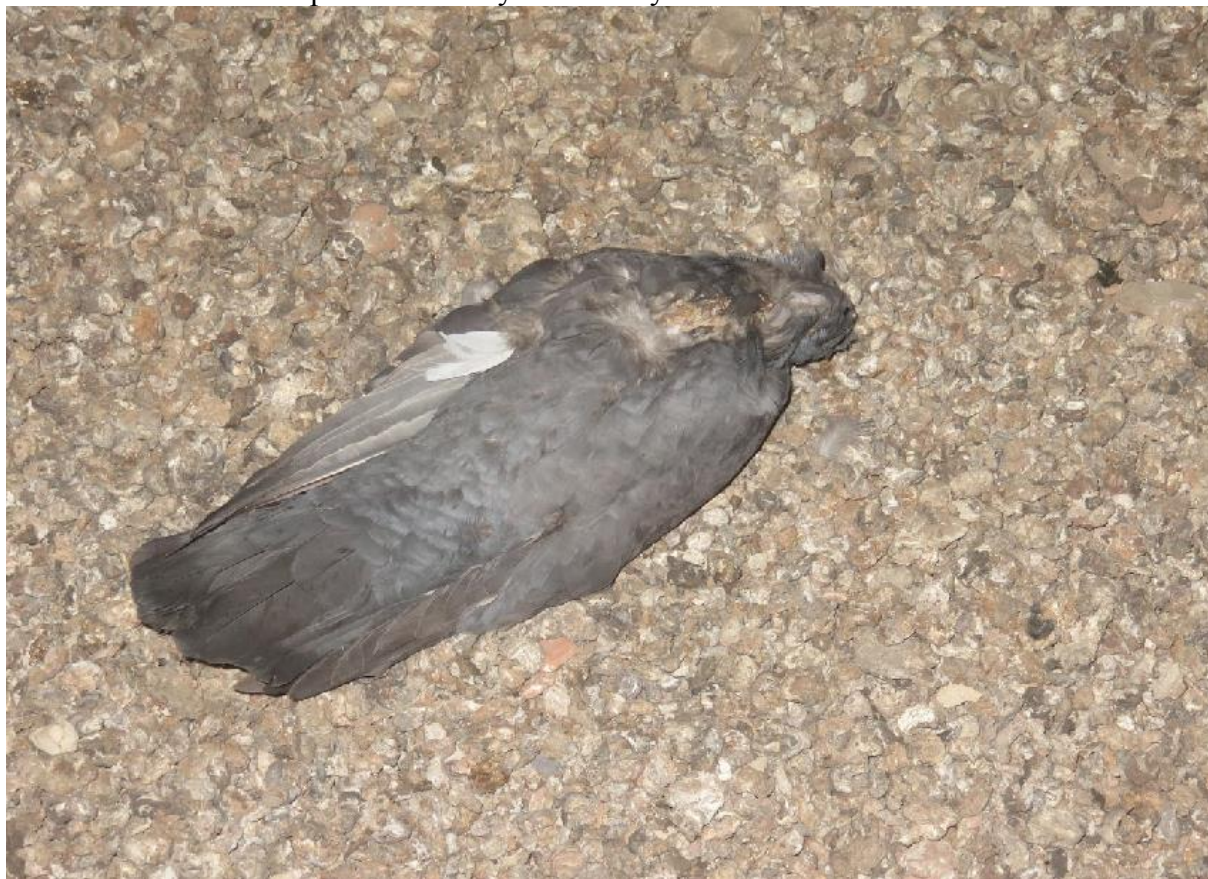
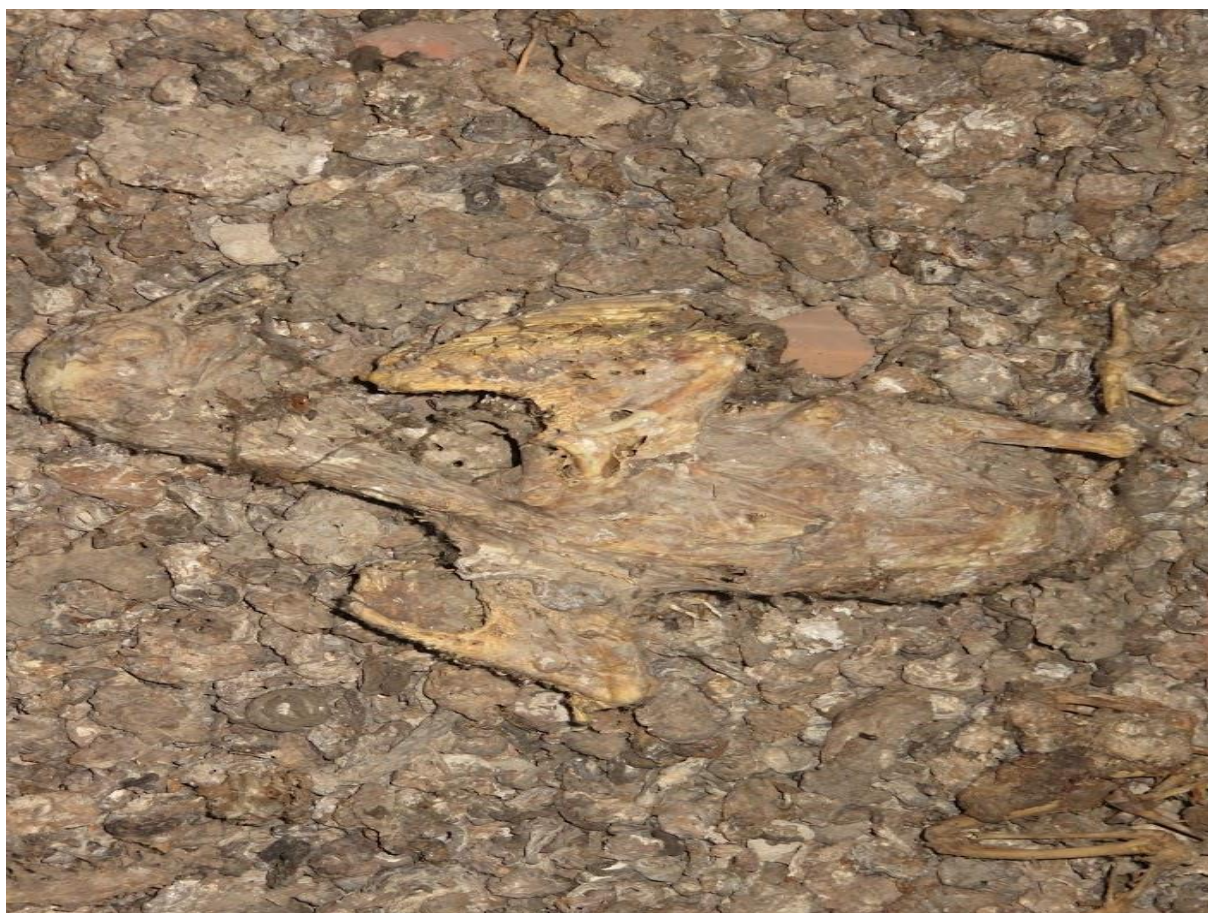
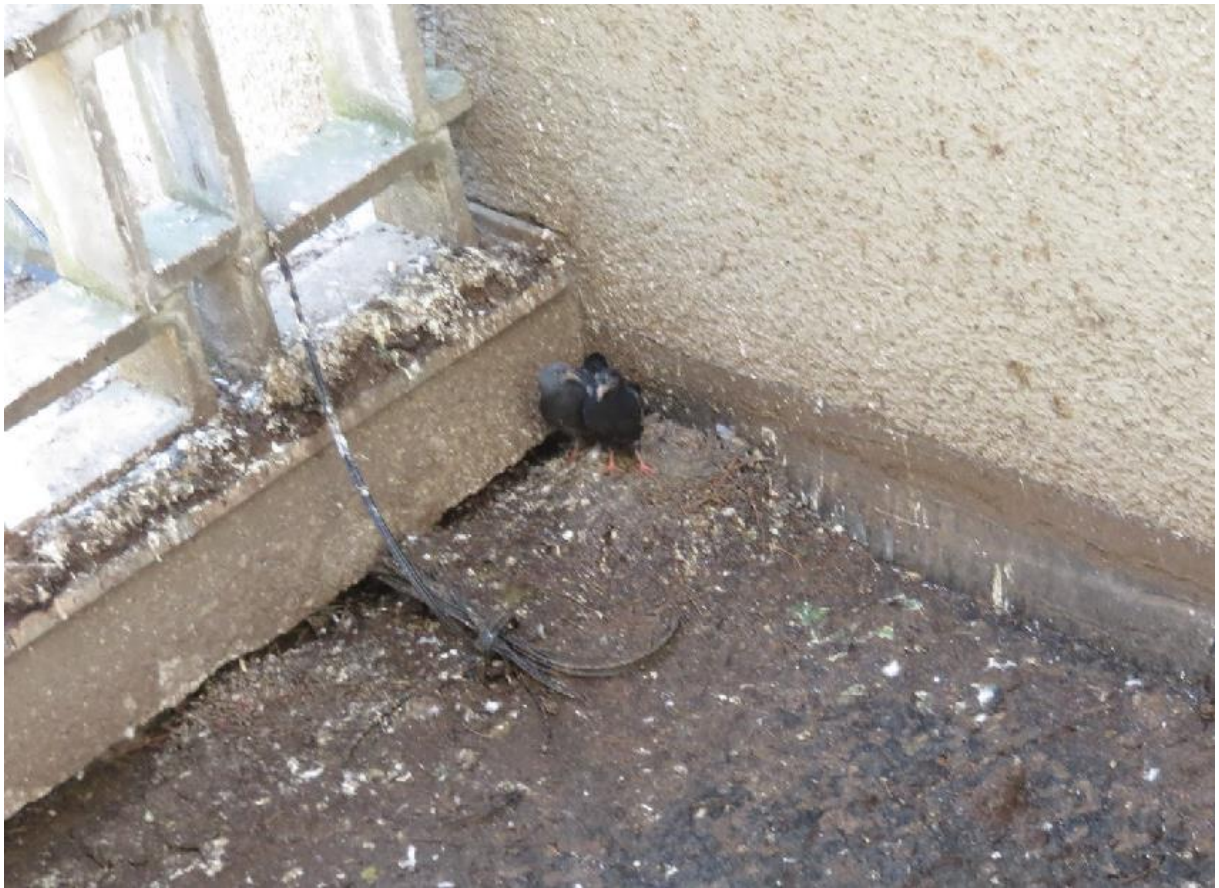
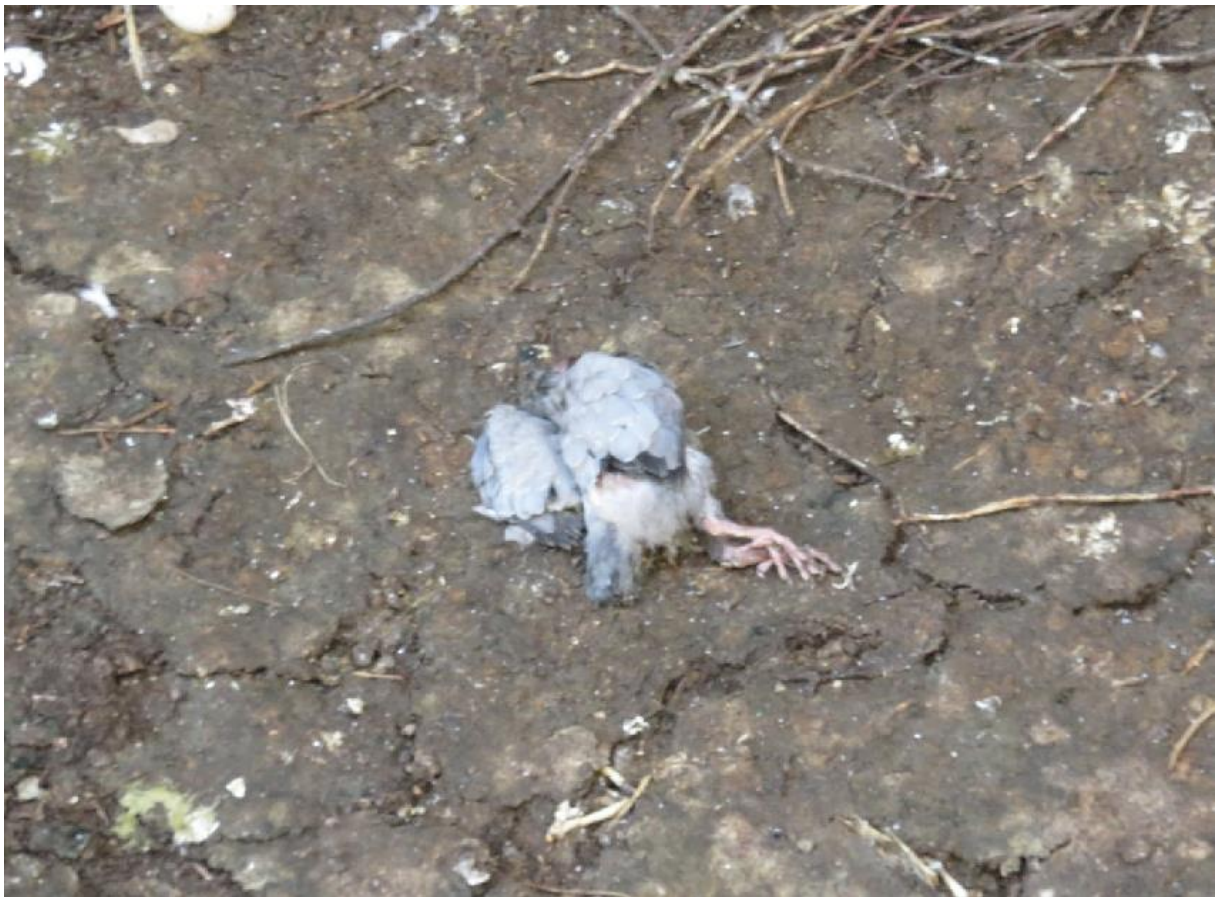
Budova OÚ – infekčné prostredie - uhynuté holuby a trus
