## Hlavný kontrolór Mesta Trebišov

**Názov materiálu:** Správa o výsledku kontroly stavu vybraných nehnuteľností vo vlastníctve Mesta Trebišov – 2. etapa

### **Správa o výsledku kontroly stavu vybraných nehnuteľností vo vlastníctve Mesta Trebišov – 2. etapa**

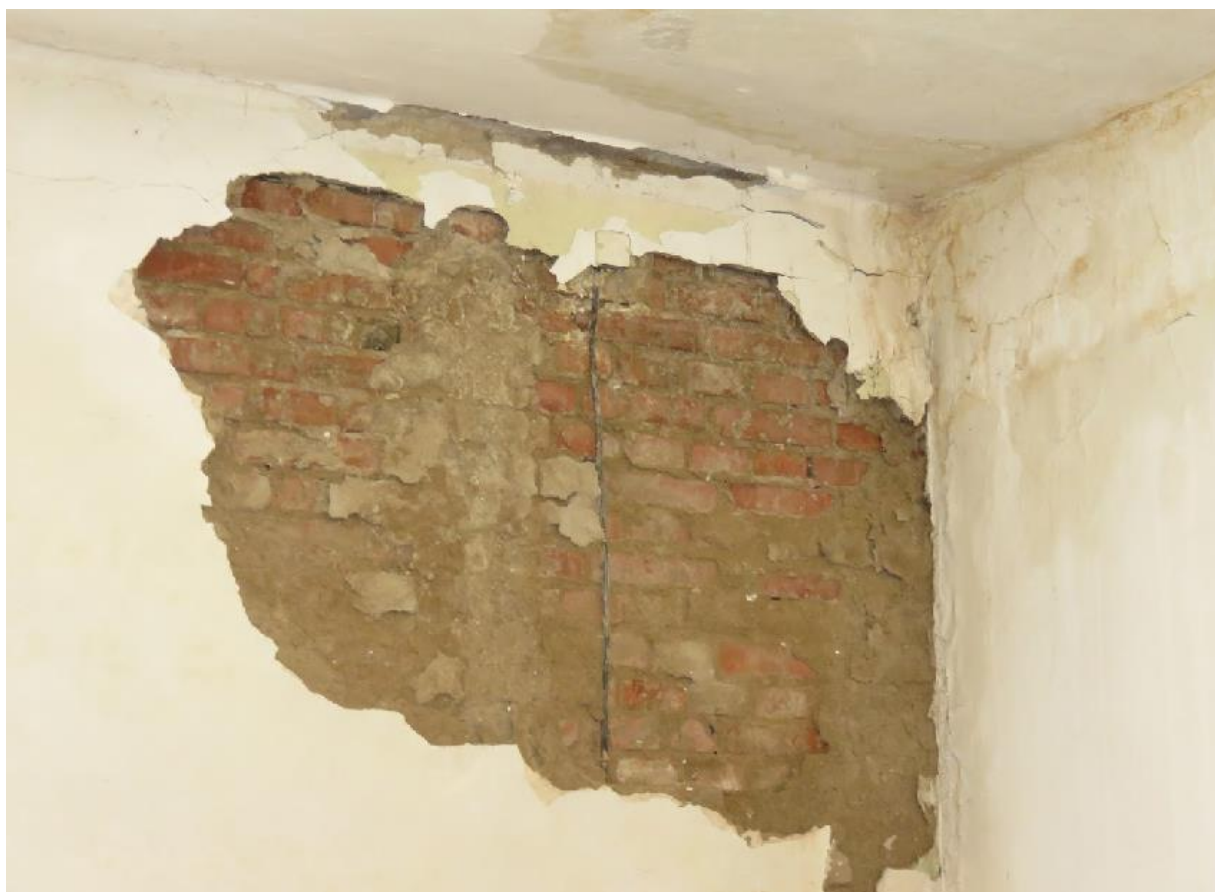
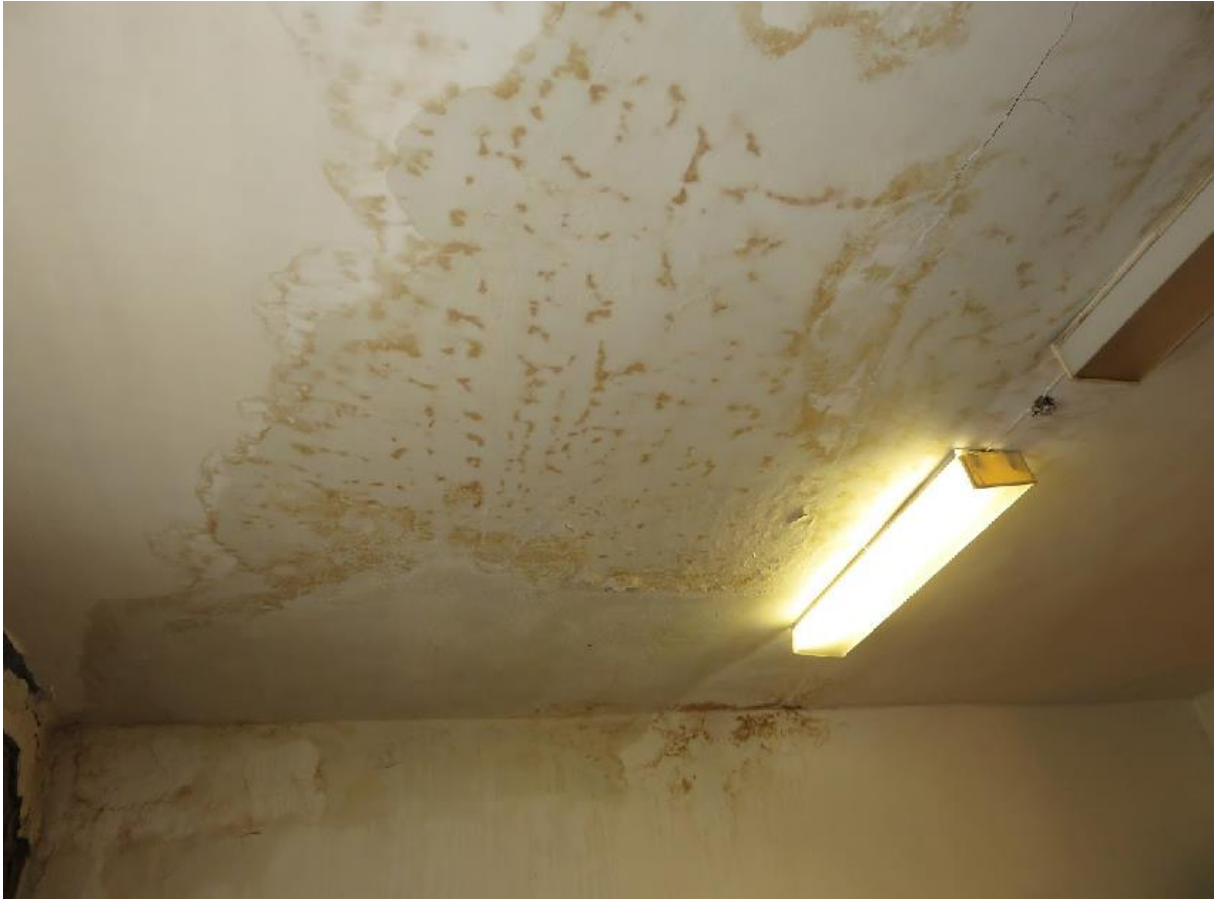
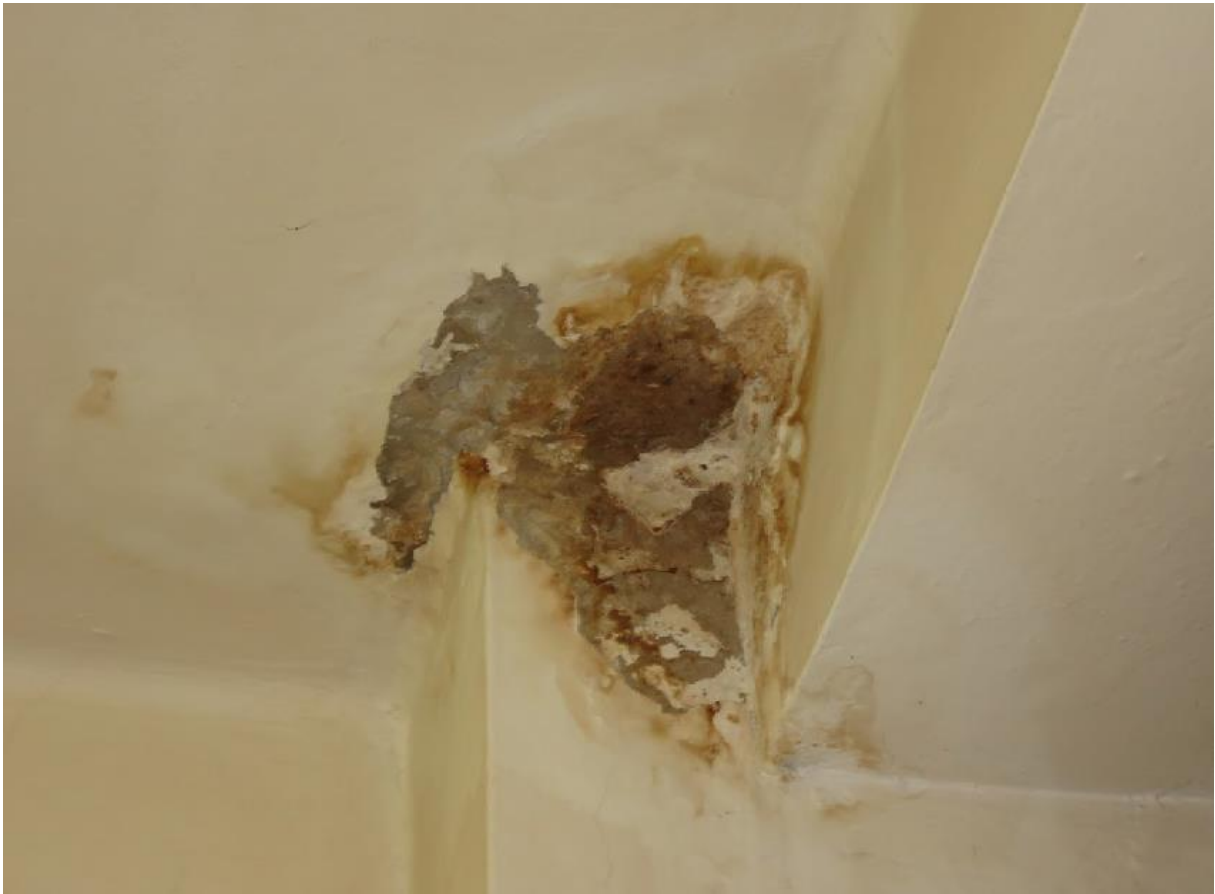
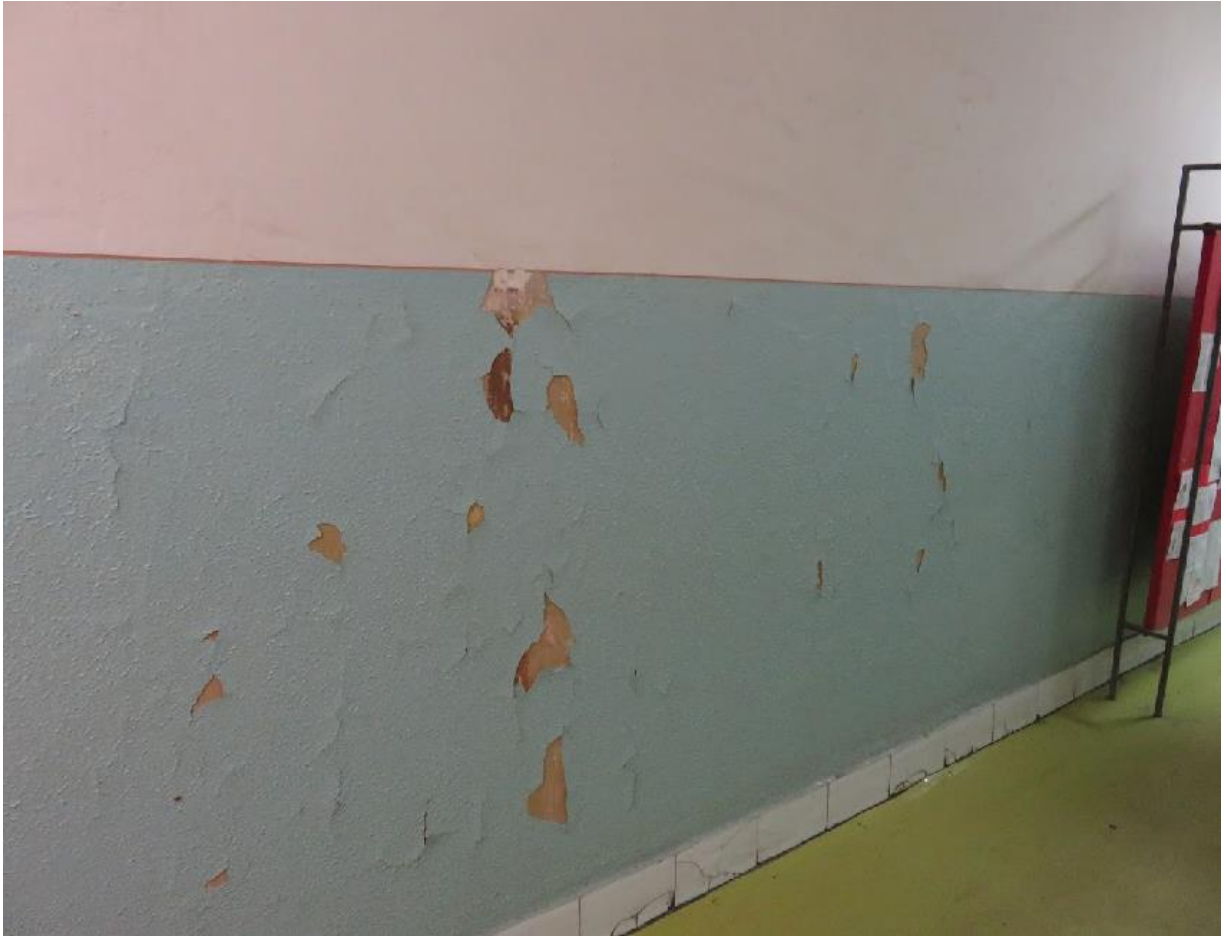
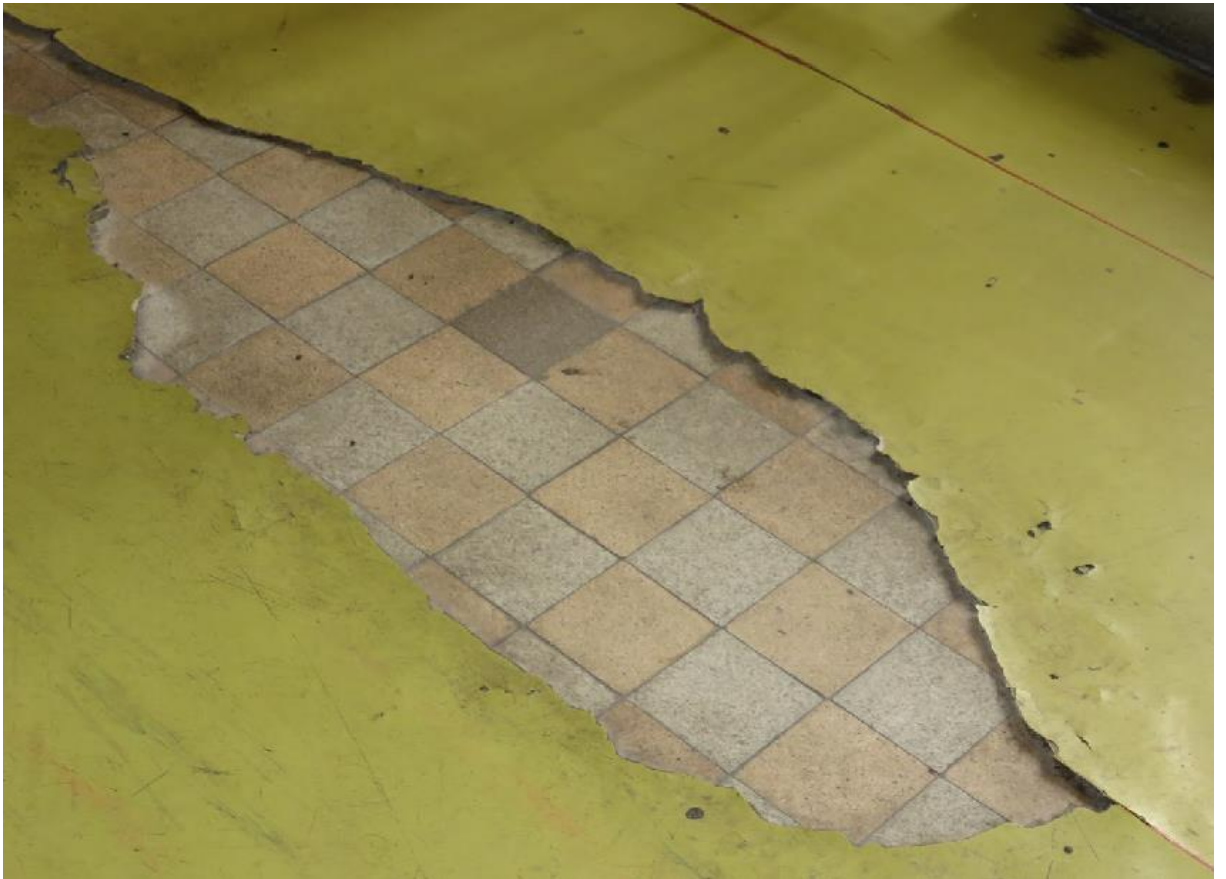
- interiér budovy korešponduje so stavom poškodenia strechy - maľby väčšiny stien kancelárskych priestorov sú staré, poškodené, chýba pravidelné hygienické premaľovanie stien

- vo viacerých kanceláriách a v chodbových priestoroch sú vplyvom zatekania z deravej strechy poškodené omietky
- podlahové krytiny sú staré, poškodené (stará dlažba je prekrytá starou deravou PVC podlahovinou)

Budova OÚ – poškodenia vnútorných priestorov

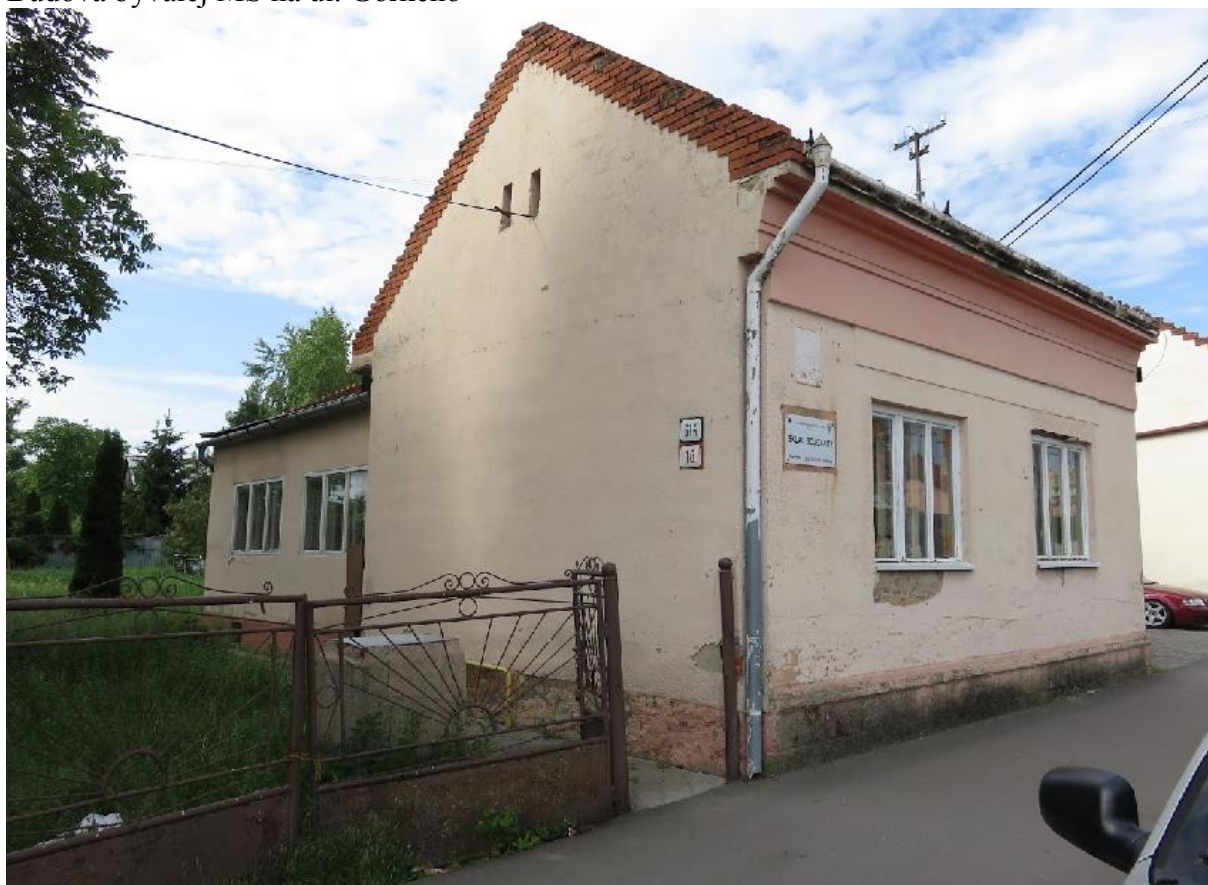
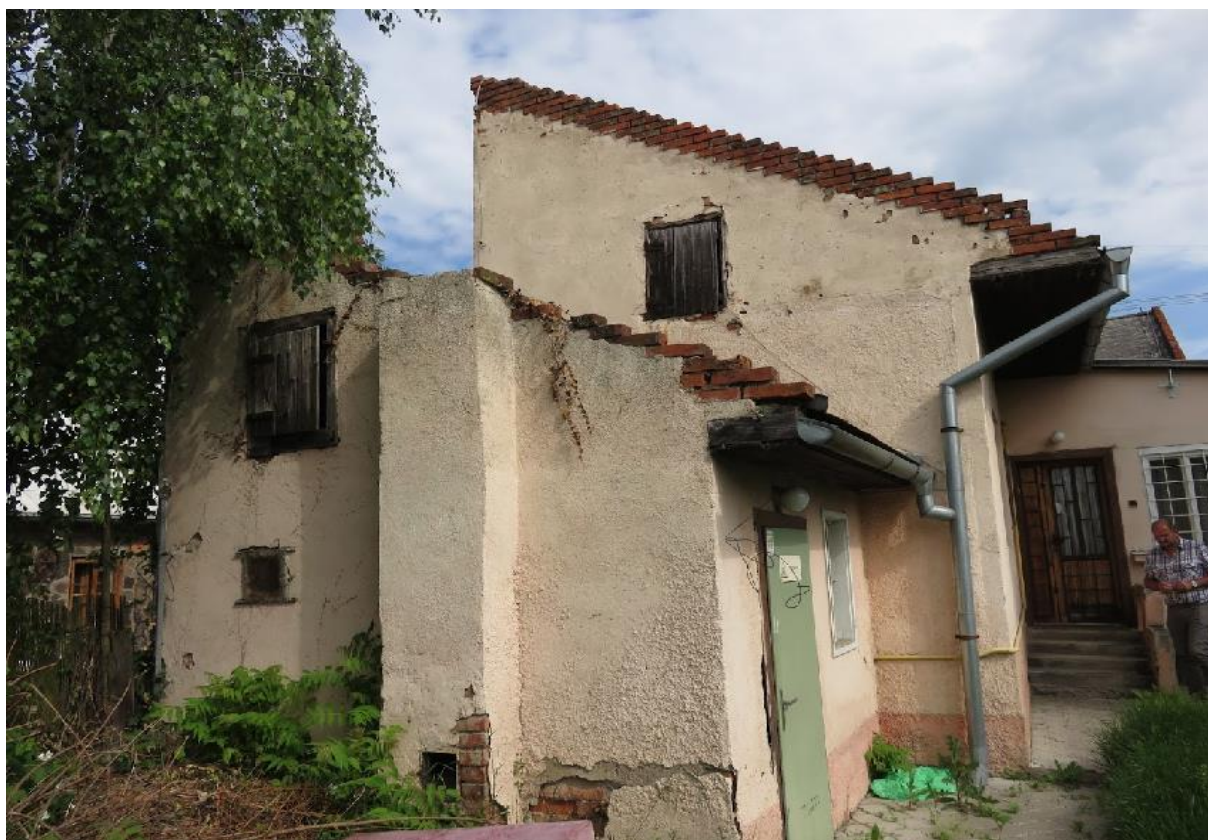
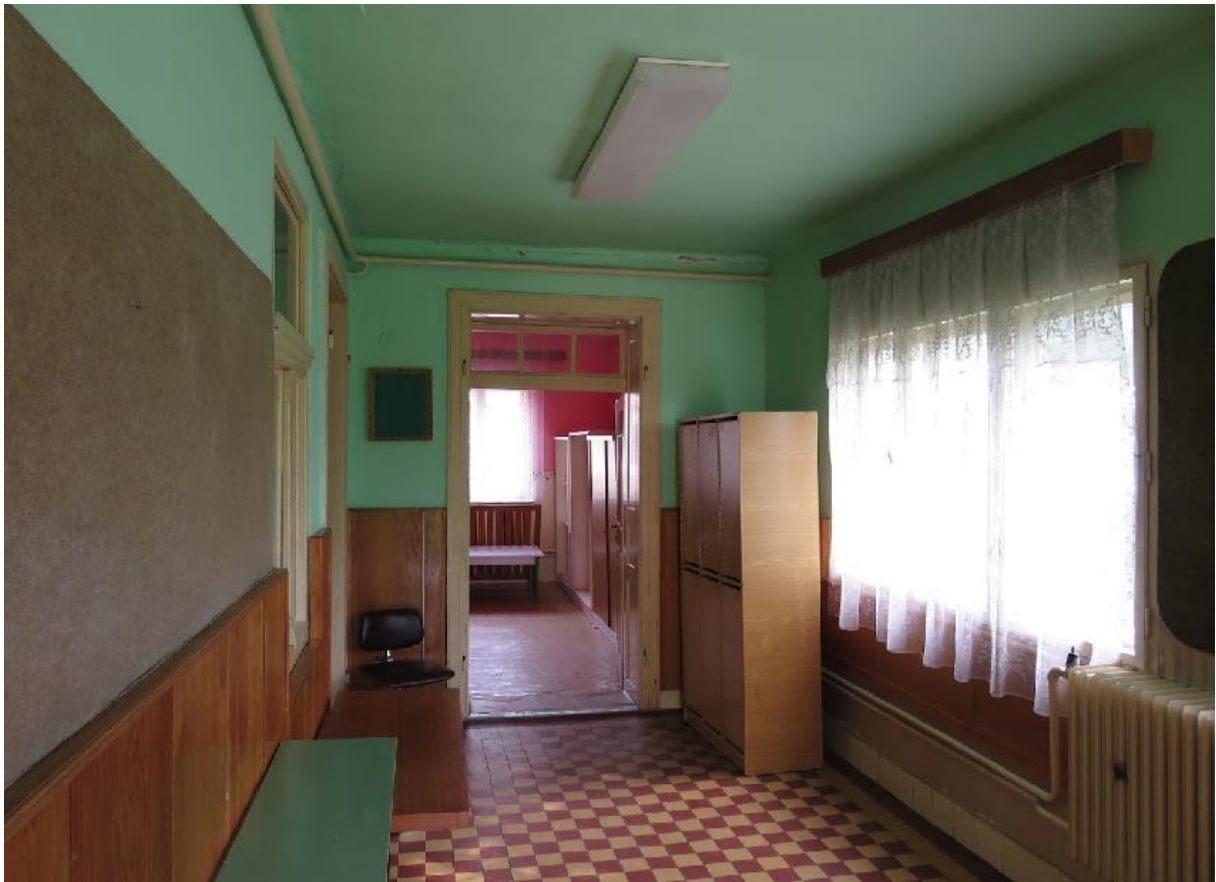
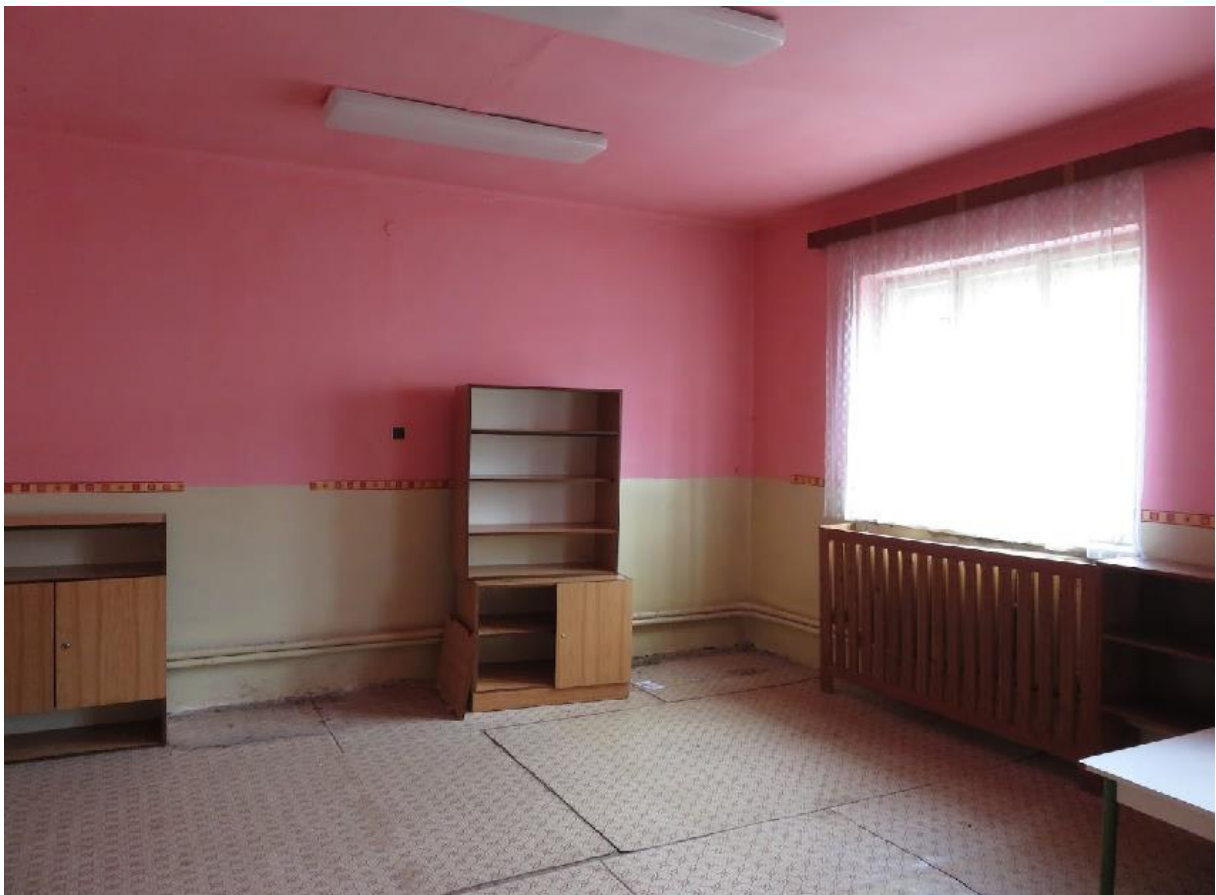
Budova bývalej MŠ na ul. Gorkého

- budova je vzhľadom k svojmu veku v dobrom stave
- strecha je v pôvodnom stave, na hranici svojej životnosti, nepreteká
- fasáda je miestami poškodená
- okná sú staré drevene
- interiér je suchý bez výrazných investícií a modernizácie
- starý plynový kotol je na hranici svojej životnosti
- v čase kontroly bol dvor nepokosený so skládkou starého šatstva

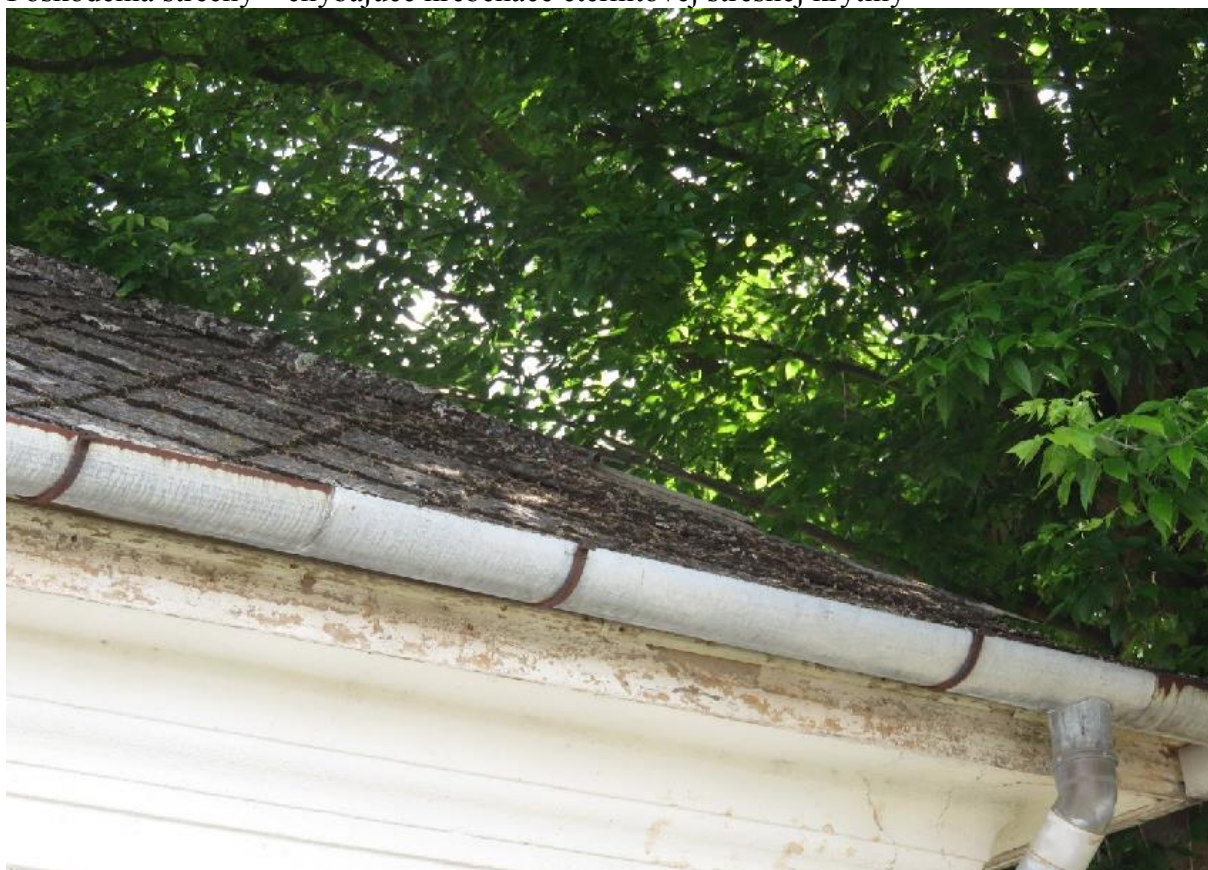
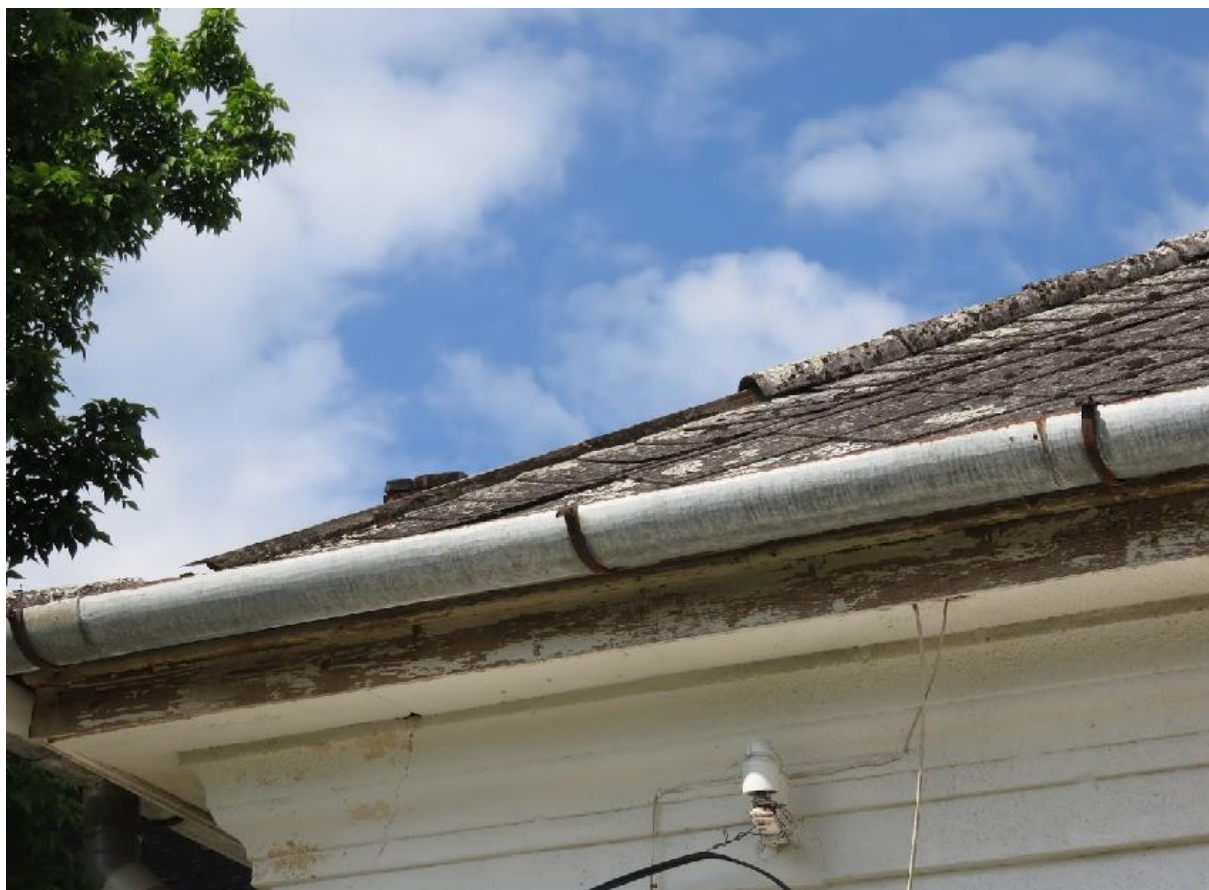
- čiastočné poškodenie strešnej eternitovej krytiny, hlavne chýbajúce hrebenáče na dvoch miestach z východnej strany strechy
- poškodená omietka strešných ríms
- početné poškodenia fasády všetkých obvodových stien, okrem rekonštruovanej severnej, čelnej steny MŠ
- na budove MŠ chýba hromozvod (nikdy ani nebol namontovaný)
- staré rozvody elektriny, vrátane rozvodnej skrine
- interiér budovy je v bezchybnom stave, priestory sú čisté, útulné a vkusne vyzdobené, hygienické zariadenia sú zrekonštruované

Poškodenia strechy – chýbajúce hrebenáče eternitovej strešnej krytiny

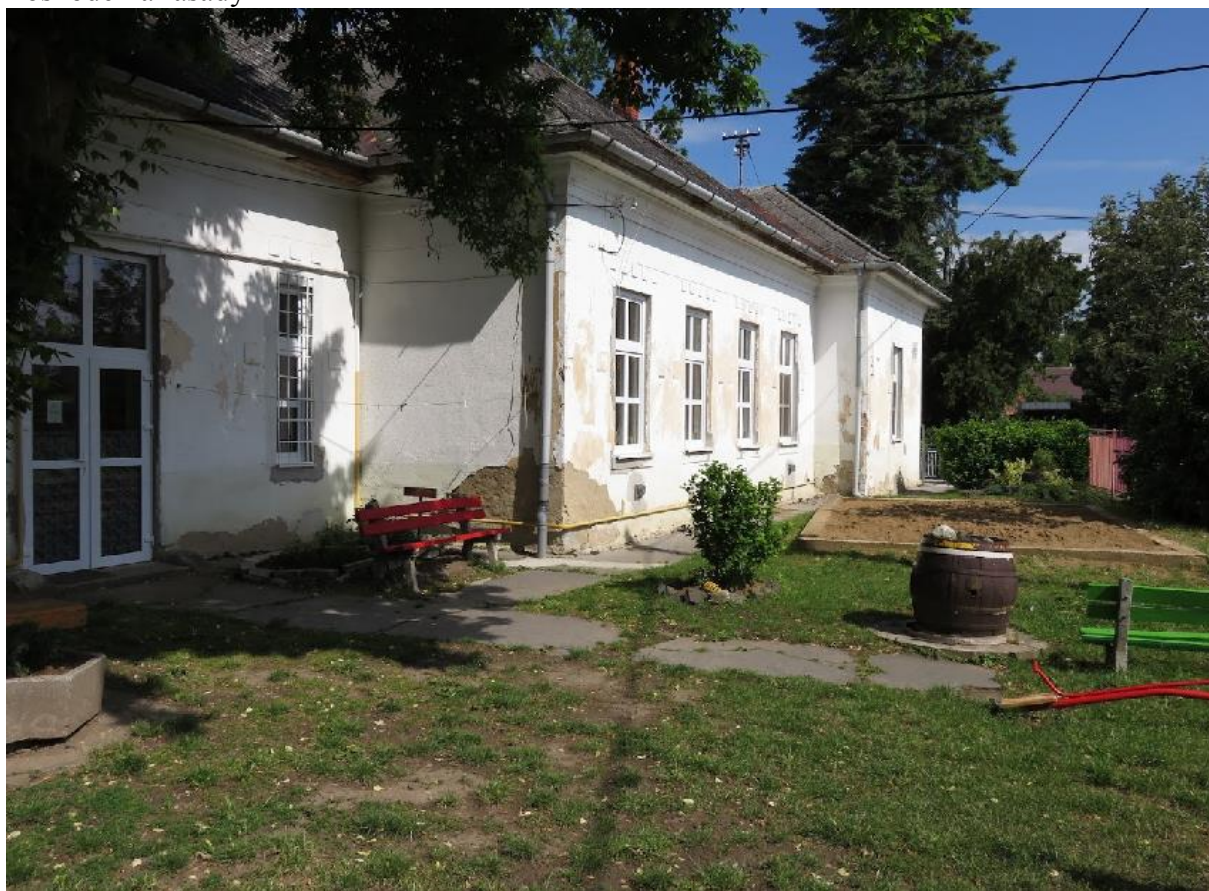
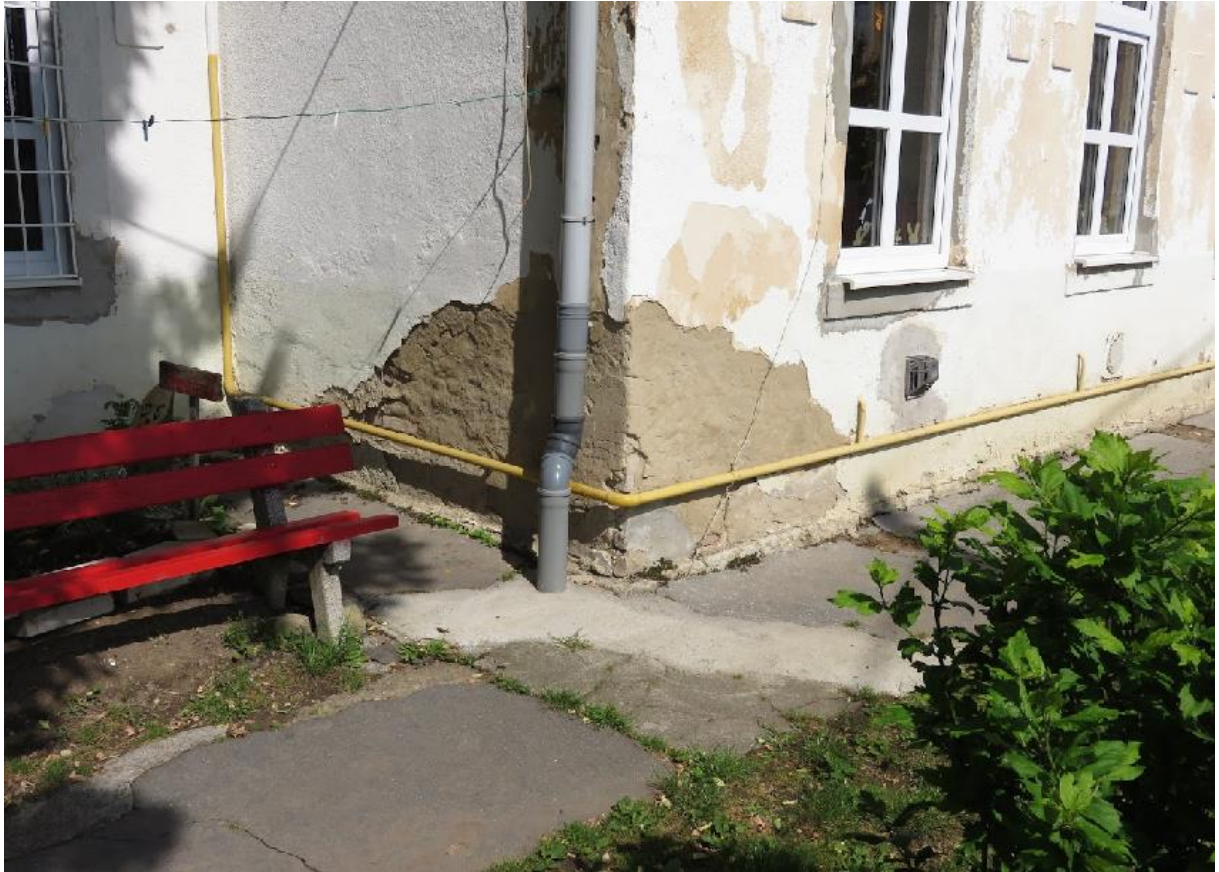
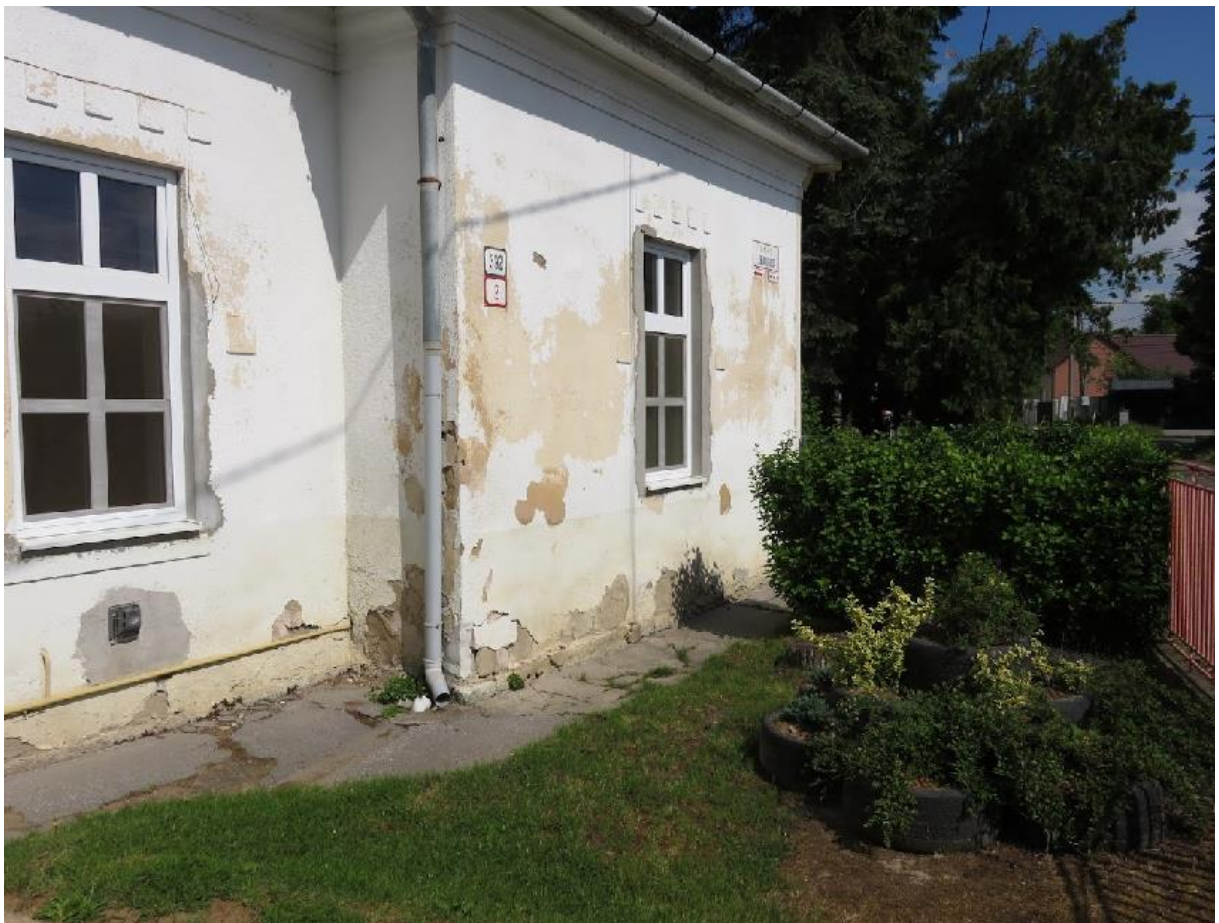
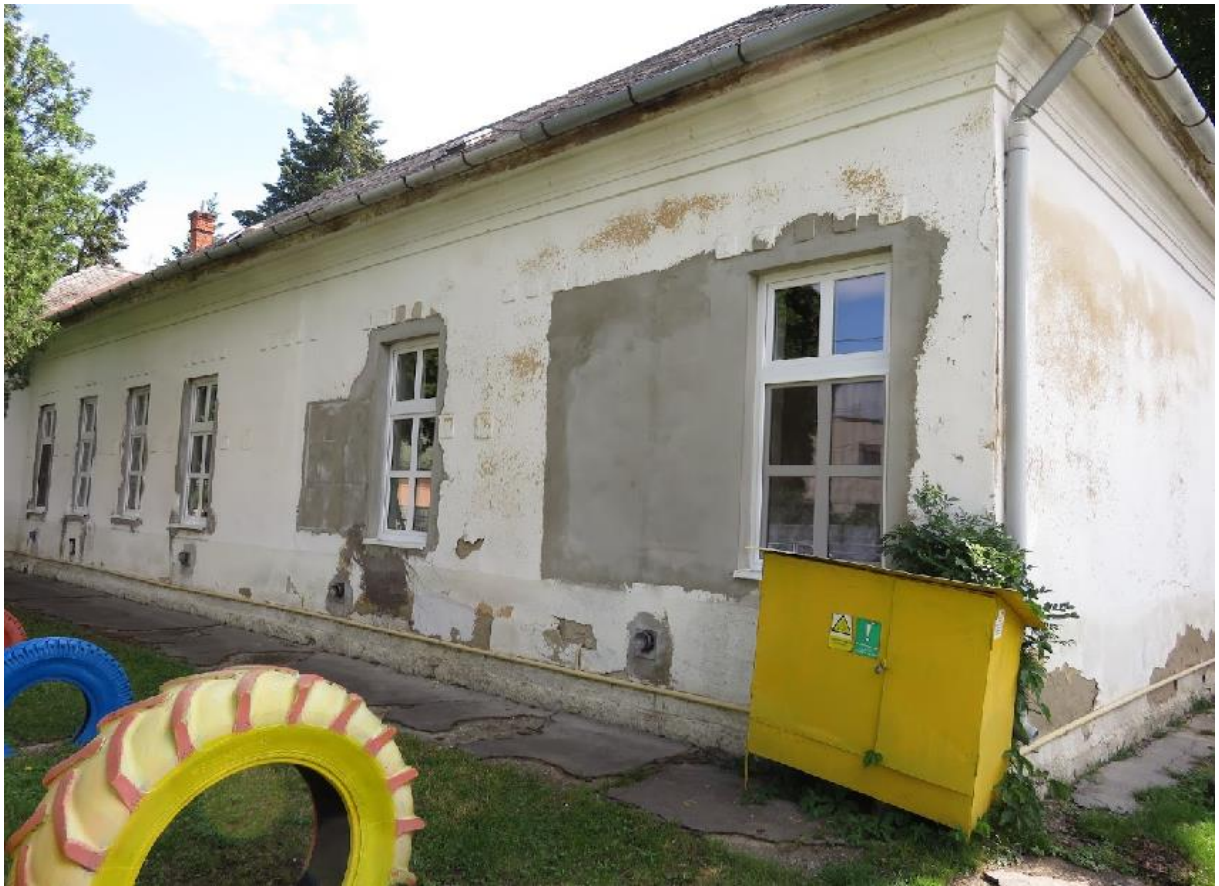
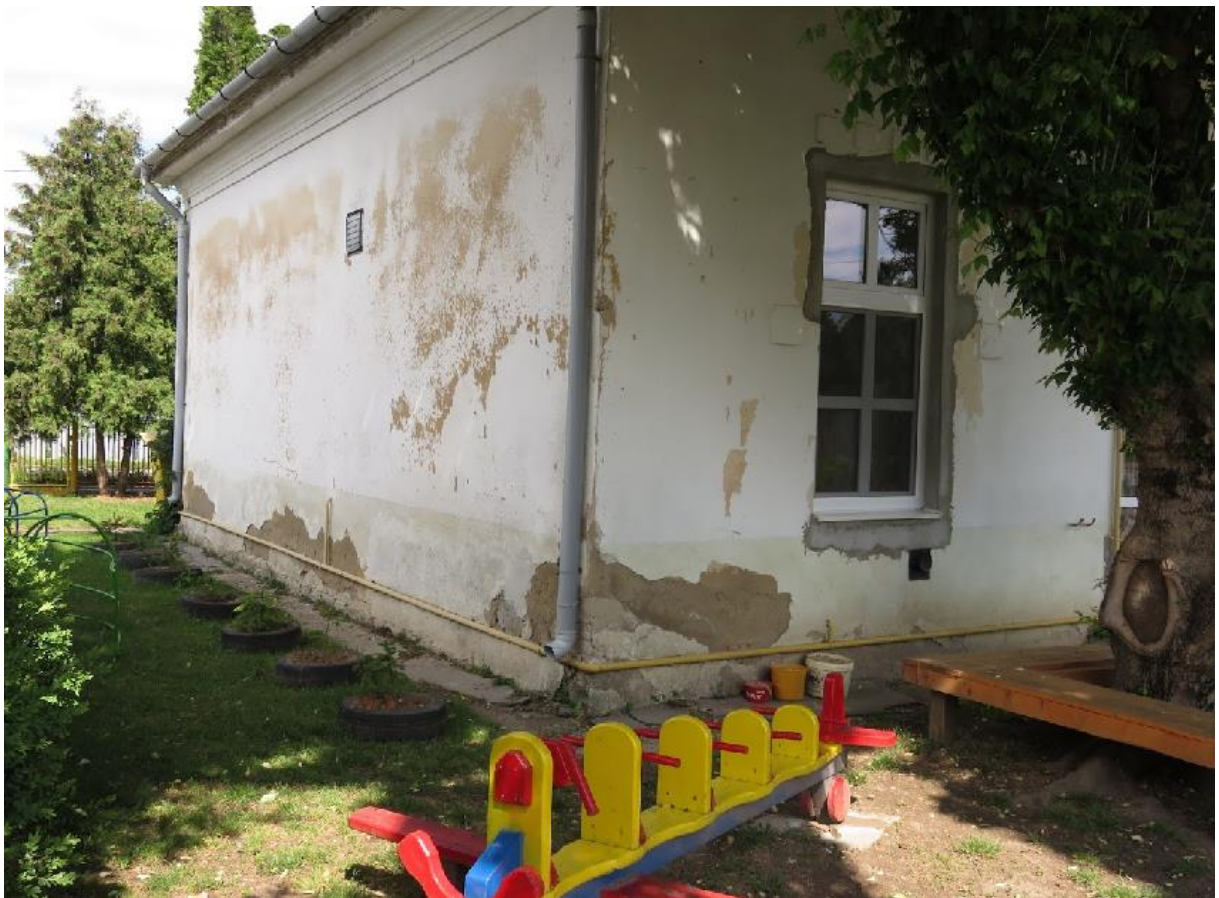
Poškodenia fasády
