# Hlavný kontrolór Mesta Trebišov

**Názov materiálu:** Správa o výsledku kontroly stavu vybraných nehnuteľností vo vlastníctve Mesta Trebišov

### **Správa o výsledku kontroly stavu vybraných nehnuteľností vo vlastníctve Mesta Trebišov**

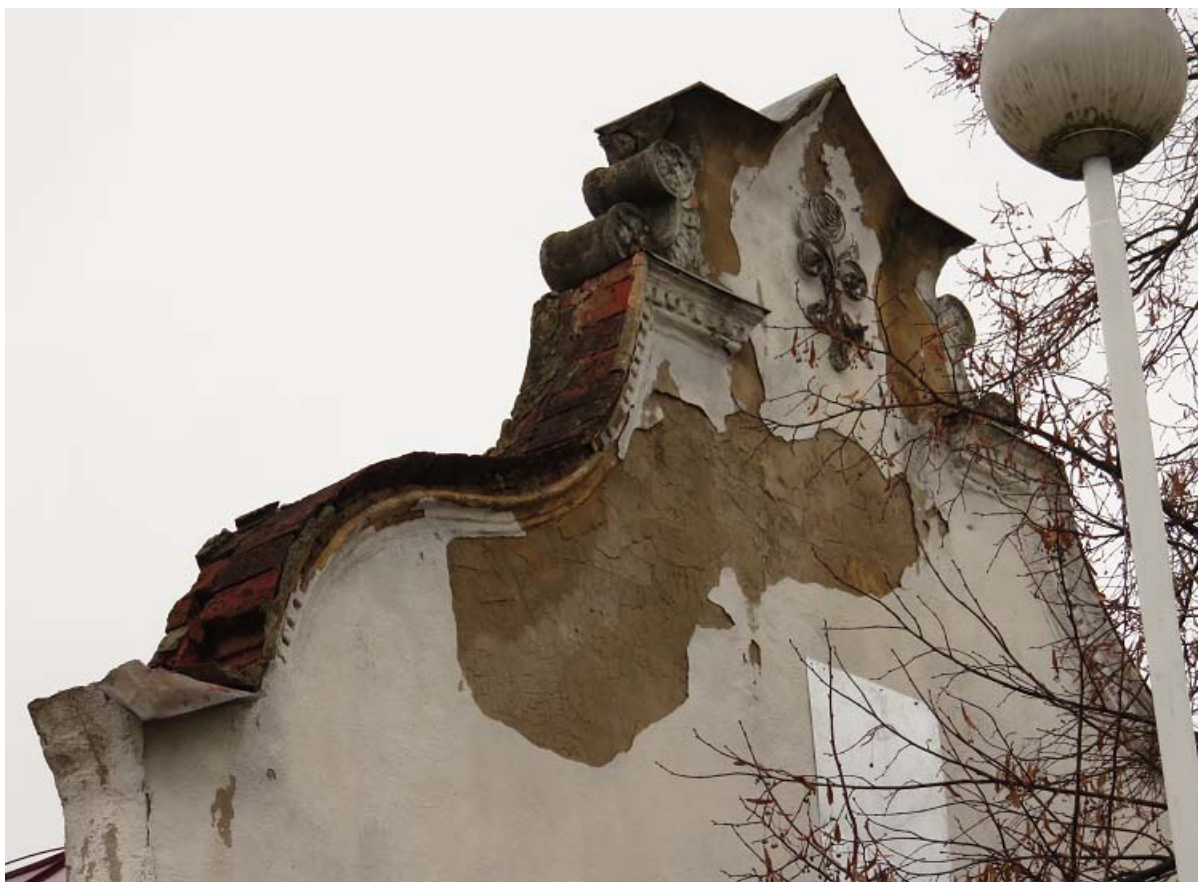
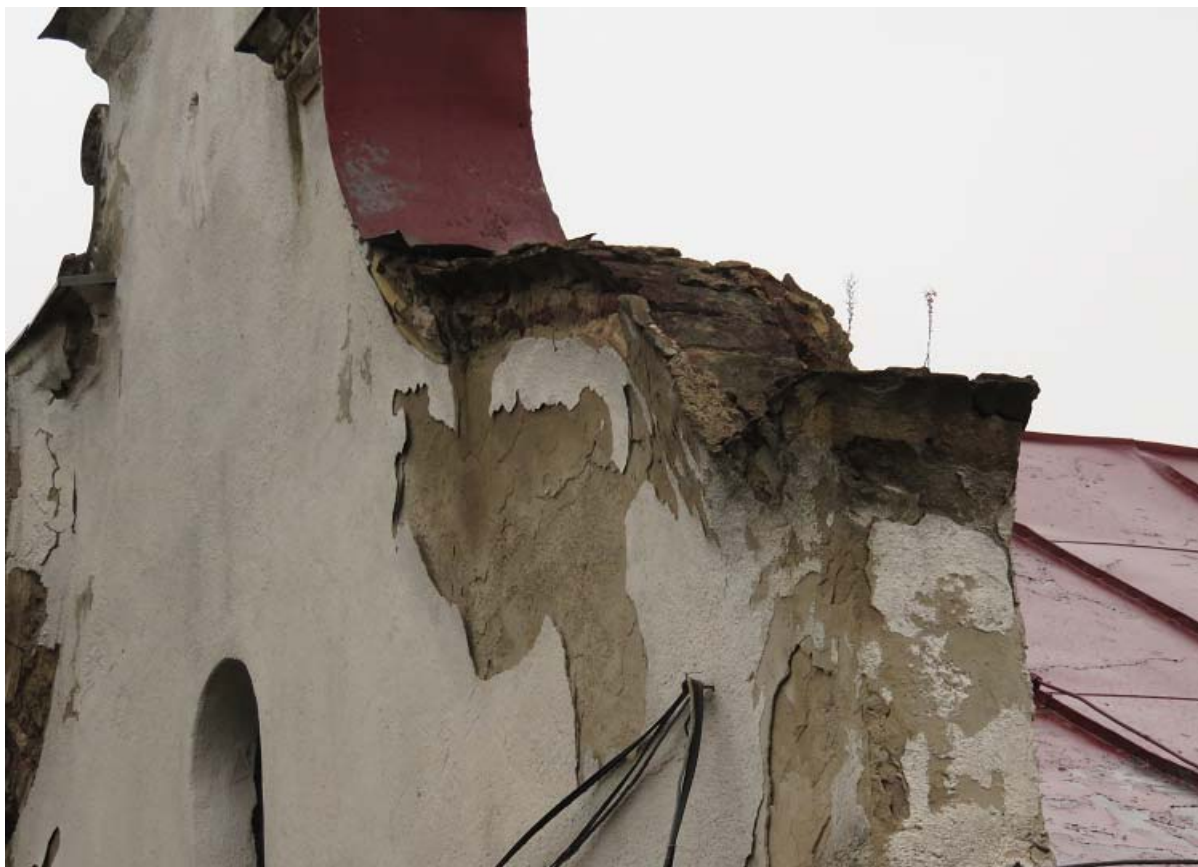
- chýbajúce atikové oplechovanie strešných štítov na južnej a západnej strane budovy
- poškodená omietka a ozdobné prvky strešných štítov z dôvodu zatekania
- poškodené omietky hlavne na južných stenách južného a severného traktu budovy a to najmä z dôvodu nedostatočného odvedenia zrážkovej vody zo strechy ďalej od budovy a následne vzliňajúcej vlhkosti
- deravé strešné odkvapové žľaby a chýbajúce časti dažďových zvodov
- v interiéri skladisko nepotrebných vecí po bývalom CVČ
- nedoriešené nájomné vzťahy medzi Mestom Trebišov a Múzeom a Kultúrnym centrom južného Zemplína v Trebišove

1. Na budove bývalého CVČ sú najväčším problémom chýbajúce atikové oplechovania strešných štítov na južnej a západnej strane budovy a poškodené strešné odkvapové žľaby a dažďové zvody, čím sa poškodzuje omietka budovy. V interiéri budovy je skladisko nepotrebných vecí po bývalom CVČ. Nedoriešené sú nájomné vzťahy medzi Mestom Trebišov a Múzeom a Kultúrnym centrom južného Zemplína v Trebišove

Budova bývalého CVČ – chýbajúce oplechovanie atiky, poškodená fasáda

- Na budove bývalého CVČ opraviť oplechovanie atiky na strešných štítoch, vymeniť deravé strešné odkvapové žľaby a doplniť chýbajúce časti dažďových zvodov s možnosťou odvedenia dažďovej vody ďalej od budovy. Opraviť poškodené omietky na fasáde budovy. Vyčistiť vnútorné priestory od nepotrebných vecí po bývalom CVČ. Vyriešiť nájomné vzťahy medzi Mestom Trebišov a Múzeom a Kultúrnym centrom južného Zemplína v Trebišove
- Pri rekonštrukcii budovy plavárne dodržiavať technologické postupy a ďalšie práce podložiť ekonomickou analýzou najvhodnejšieho riešenia.
- Na budove bývalého KaSS urýchlene opraviť poškodené dažďové zvody zo strechy južného traktu budovy, technickými opatreniami zamedziť ďalšiemu poškodzovaniu fasády budovy, najmä umeleckého diela, zabezpečiť opravu fasády a rekonštrukciu umeleckého diela.

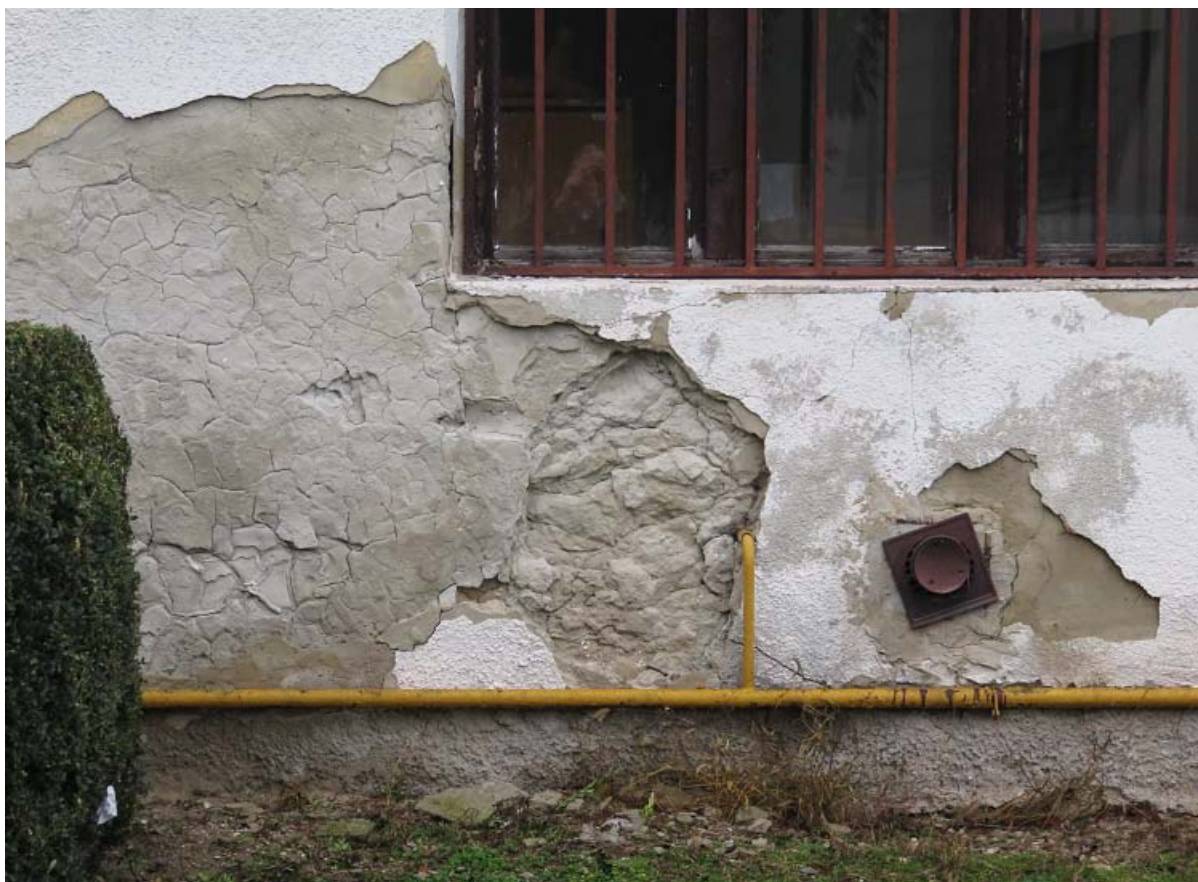
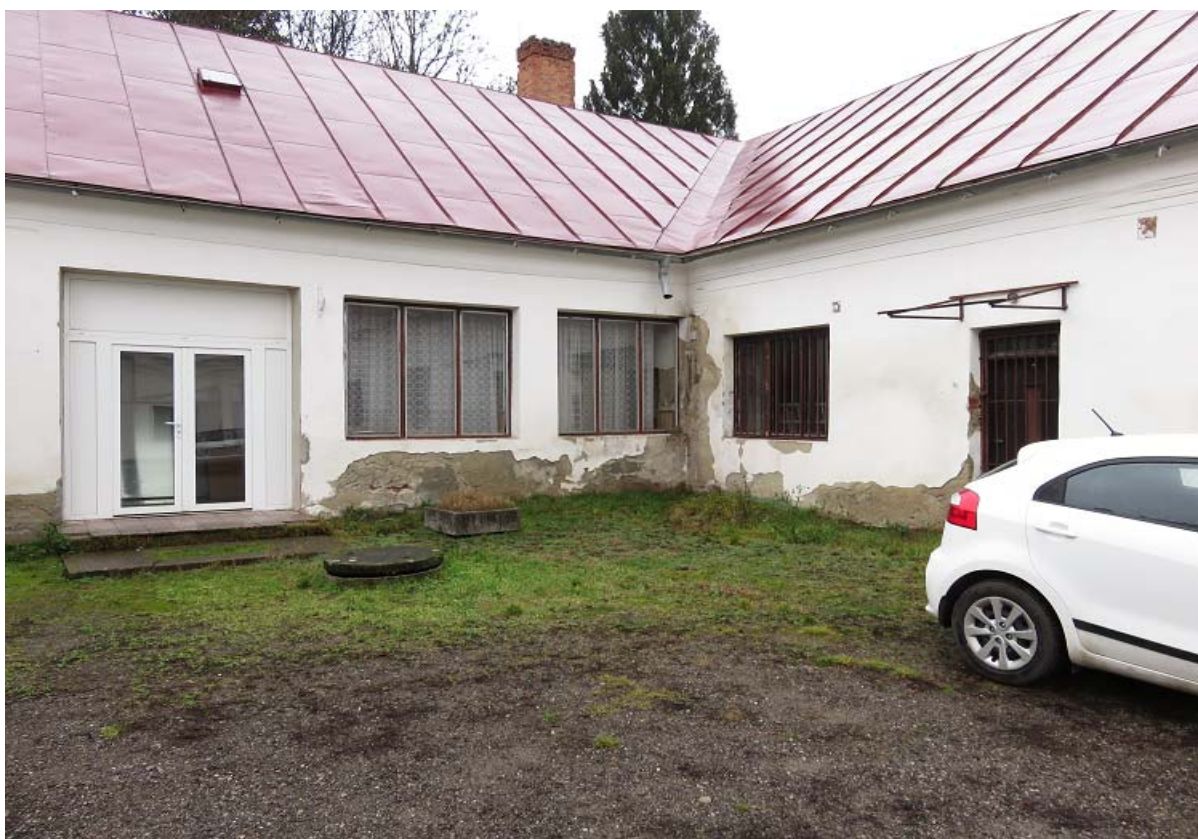
Budova bývalého CVČ – poškozené omietky

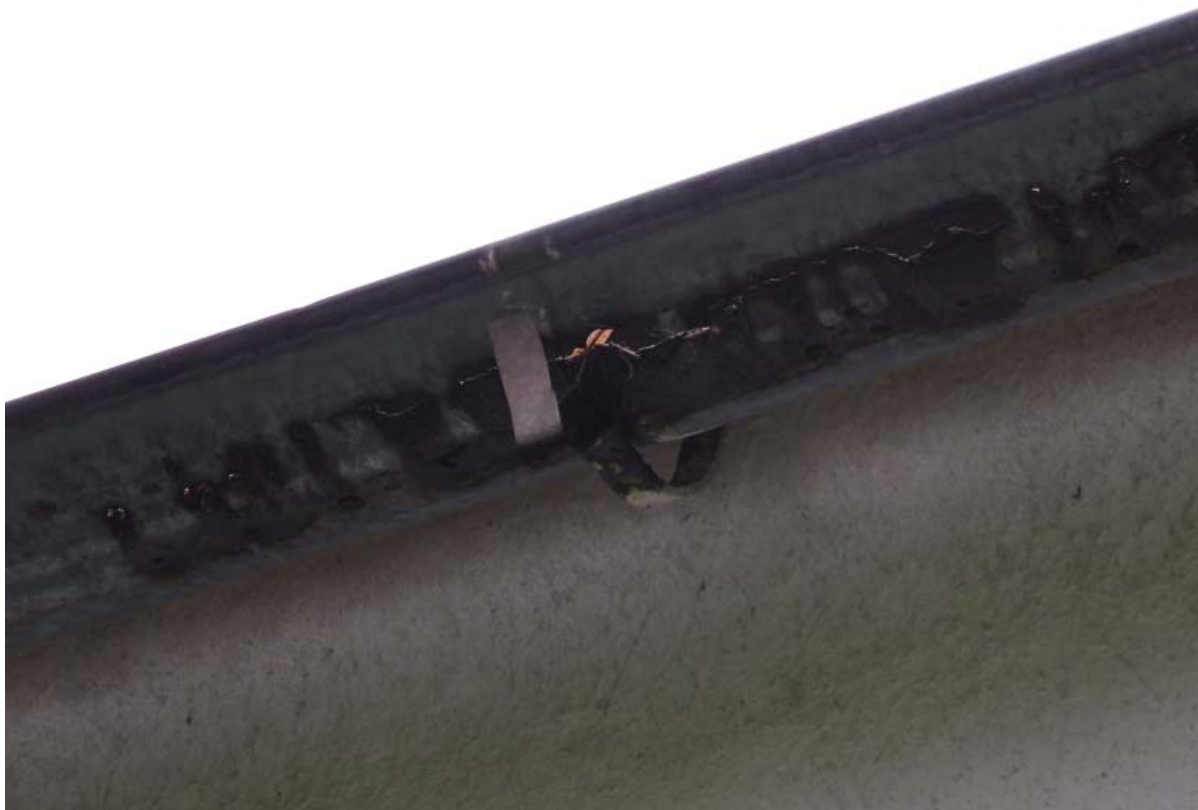
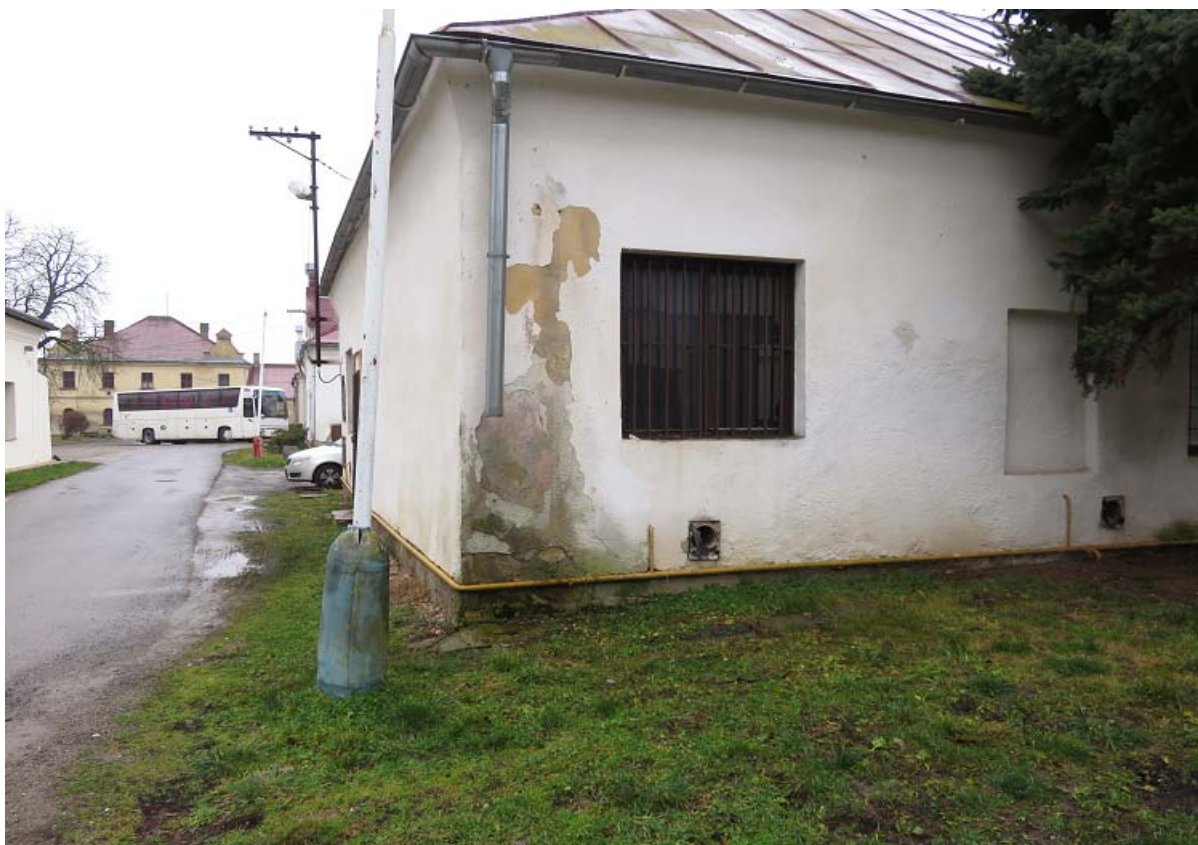
Budova bývalého CVČ – deravé strešné odkvapové žľaby a chýbajúce dažďové zvody

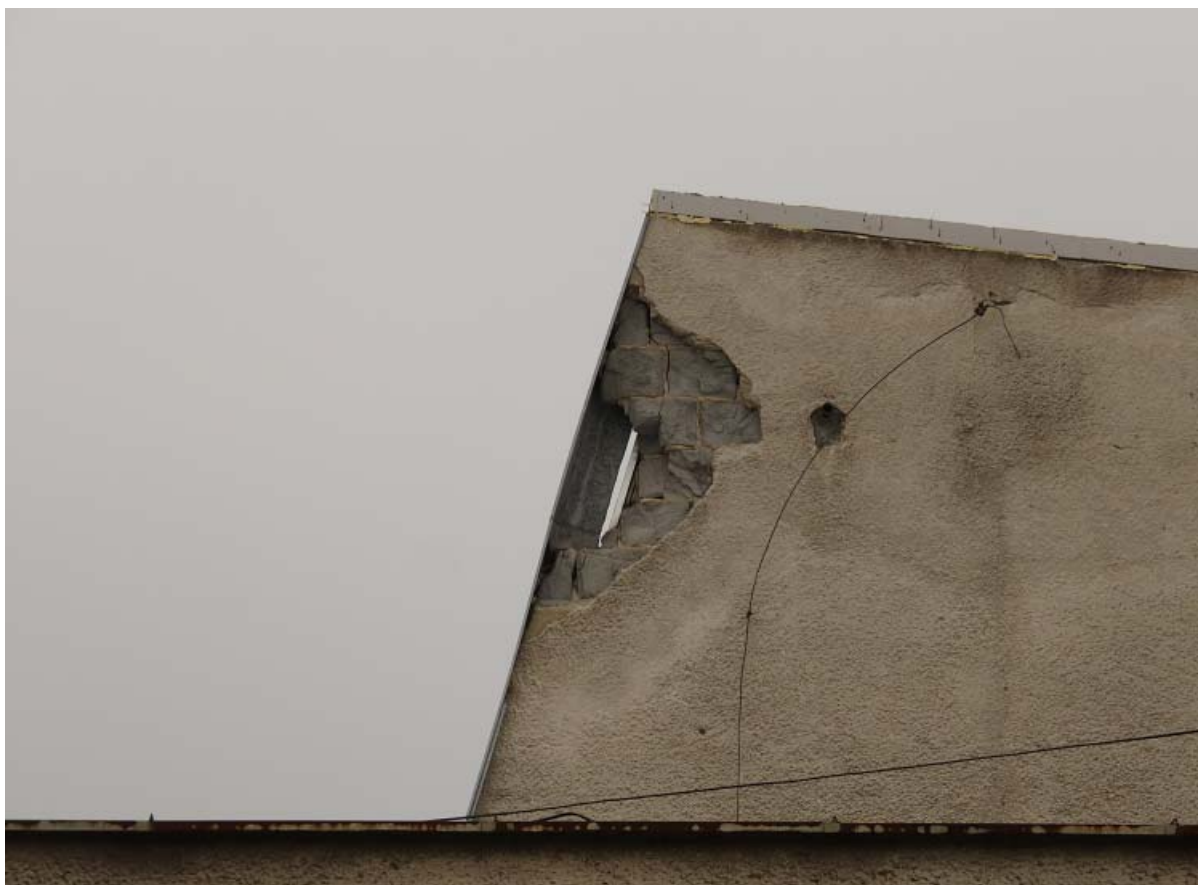
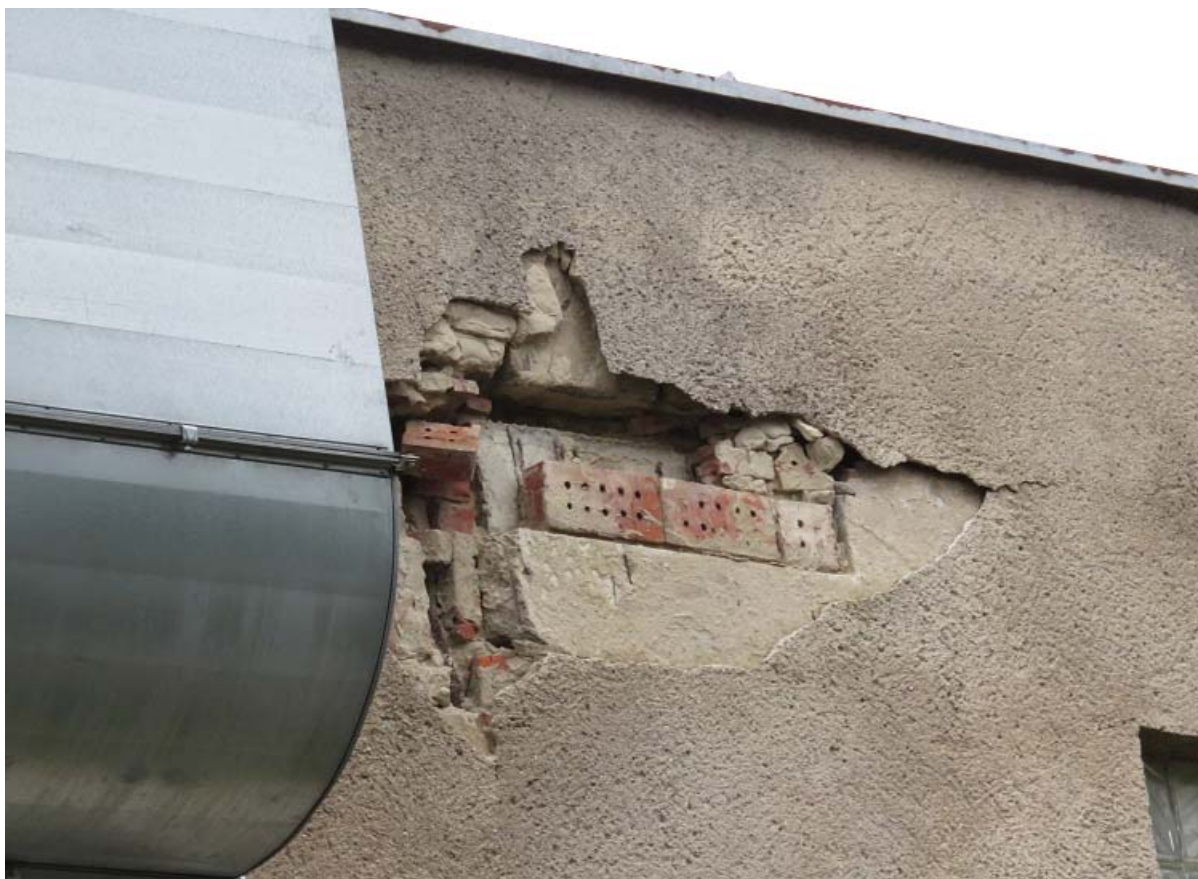
- rekonštrukcia strechy bez opravy muriva atikových múrikov
- technologické chyby pri montáži nových plastových okien: okná sa osádzajú do nevyspravených okenných otvorov, rozmočeného a plesnivého muriva, nedostatočné kotvenie okenných rámov, chýbajúce tesniace prvky medzi okenným rámom a stenou okenného otvoru

Budova plavárne – rekonštrukcia strechy bez opravy atikových múrikov

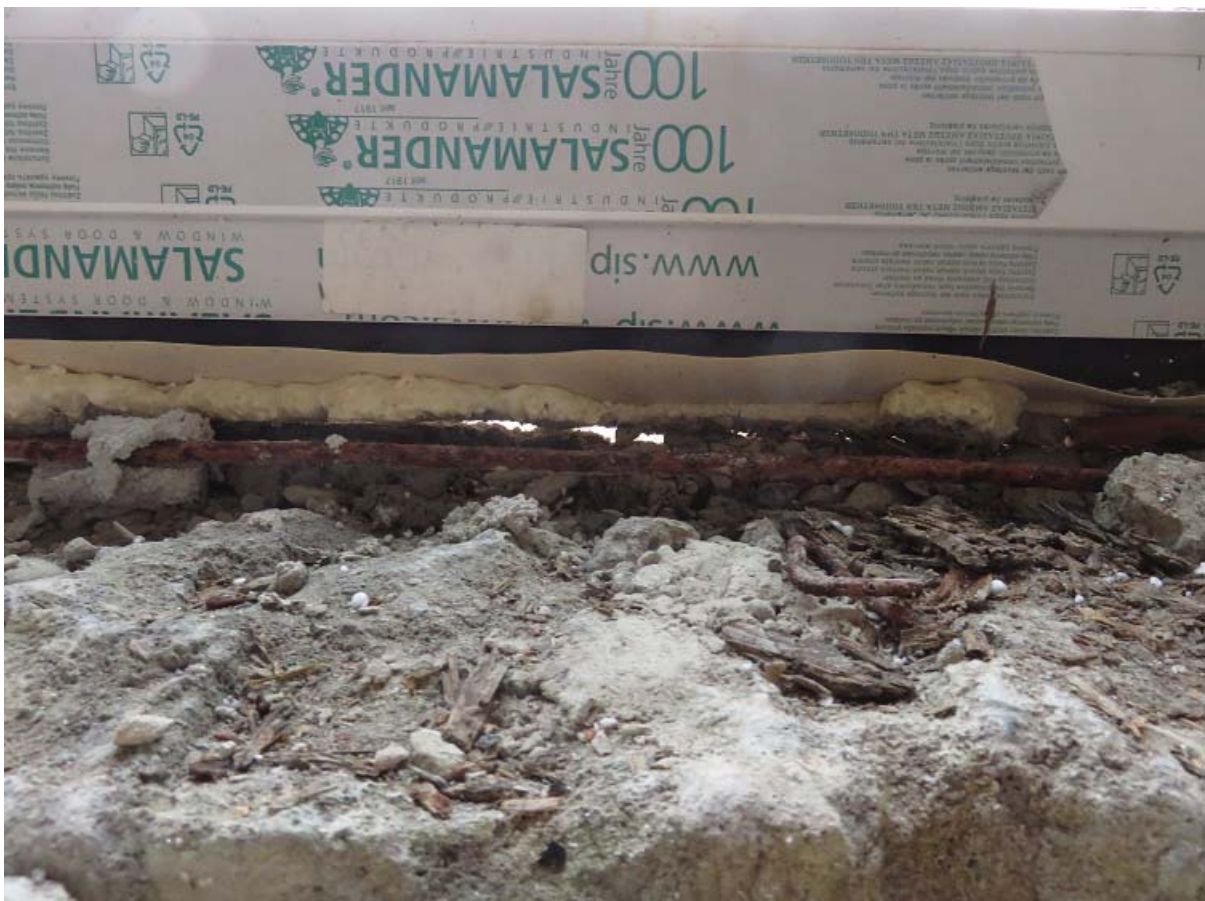
2. Pri rekonštrukcii budovy krytej plavárne chýba ekonomická analýza a variantné riešenia rekonštrukcie. Technologické postupy pri montáži nových okien a fasádnych obkladových vrstiev na premočené murivo sú chybné a zlý technický stav železobetónových konštrukcií na viacerých miestach budovy naznačuje obrovskú potrebu finančných prostriedkov na rekonštrukciu objektu plavárne.

Budova plavárne – montáž okien do nevyspravených, vlhkých a plesnivých okenných otvorov

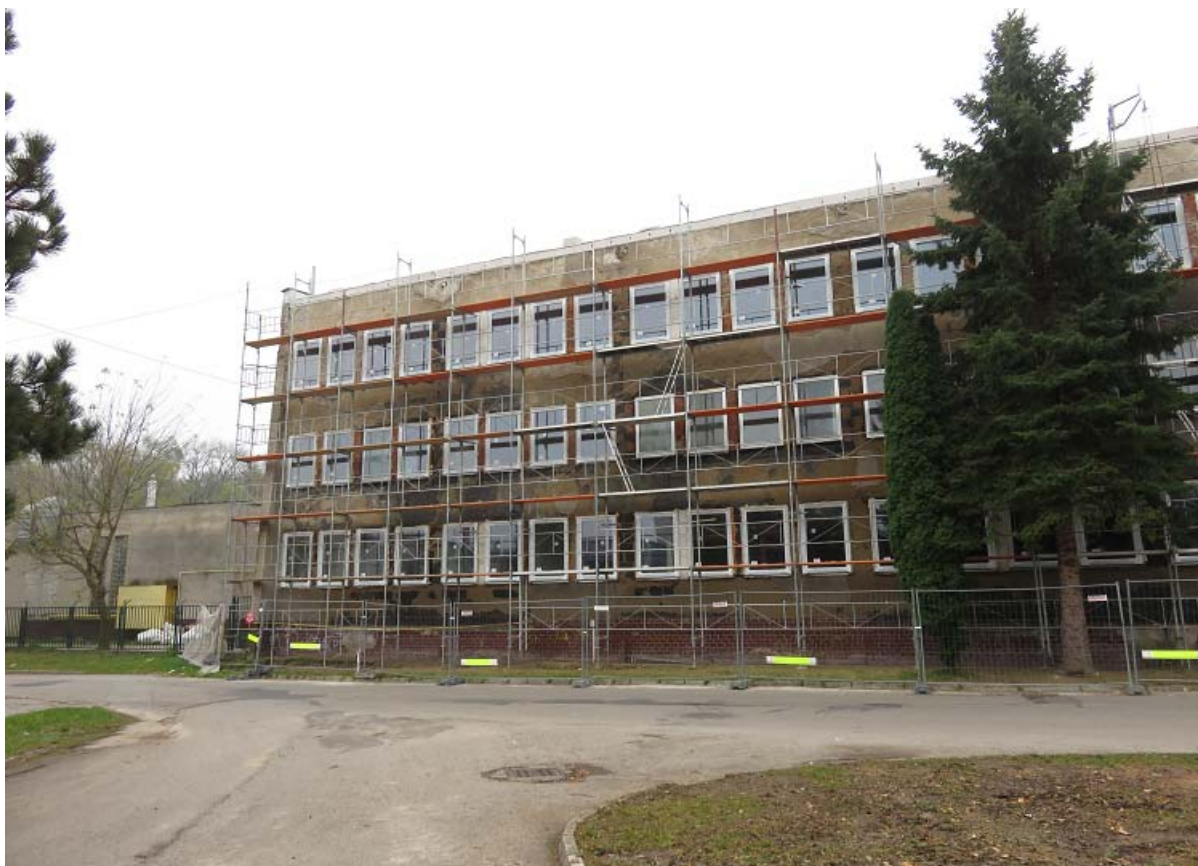
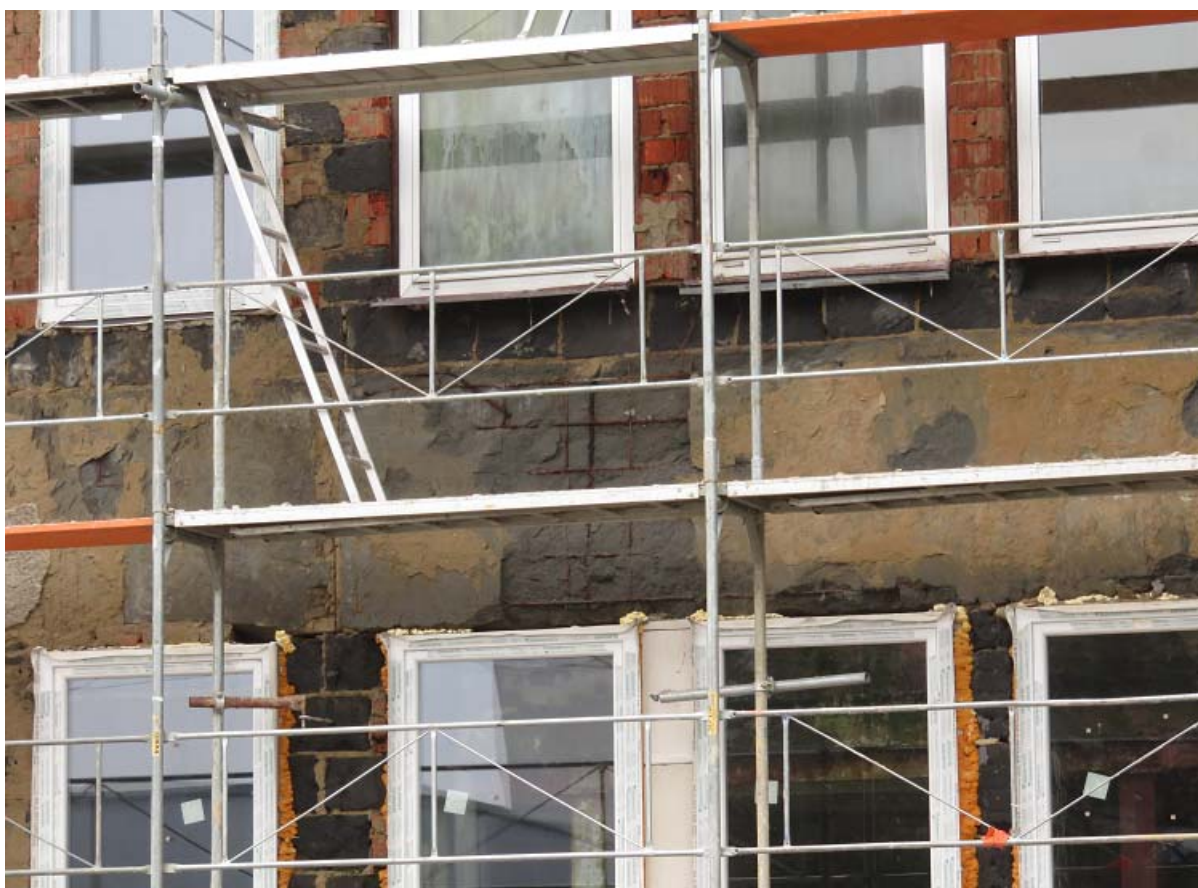
- montáž obalových konštrukcií najmä severnej steny budovy na prevlhnuté murivo
- porušené železobetónové konštrukcie stropov strojovne, všetkých komunikačných priestorov (chodieb), severnej administratívnej časti budovy a pravdepodobne aj stropu bazénovej haly (prevalený stropný obklad) naznačujú obrovské náklady na rekonštrukčné práce

Budova plavárne – montáž obalových konštrukcií na prevlhnuté murivo

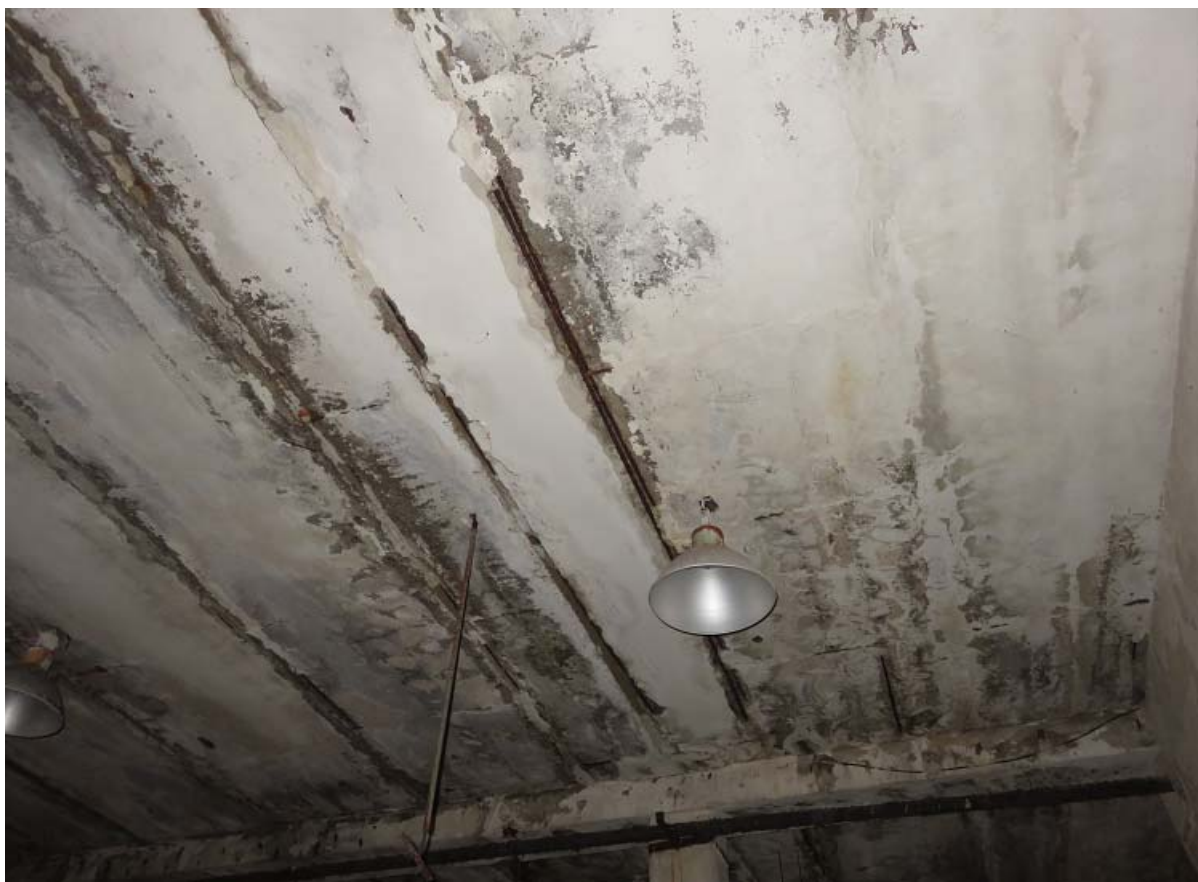
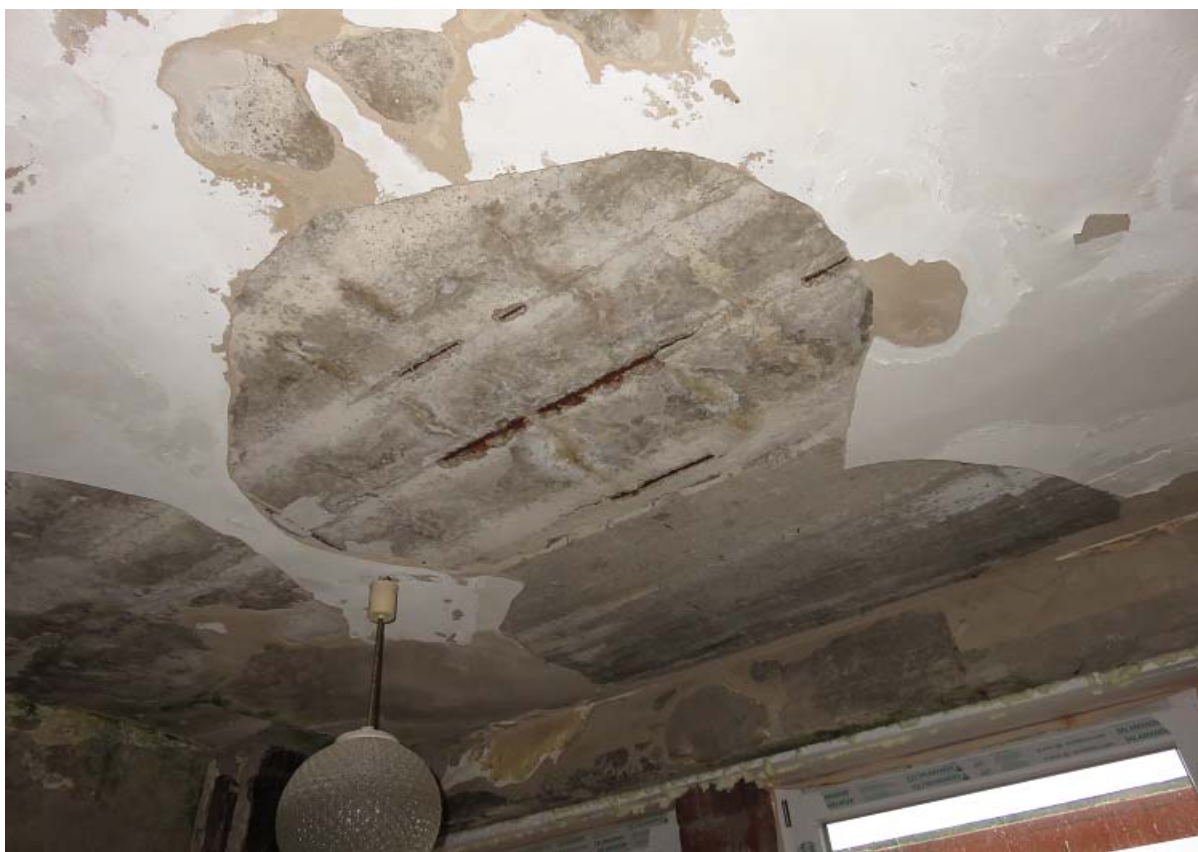
Budova plavárne – porušené železobetónové konštrukcie

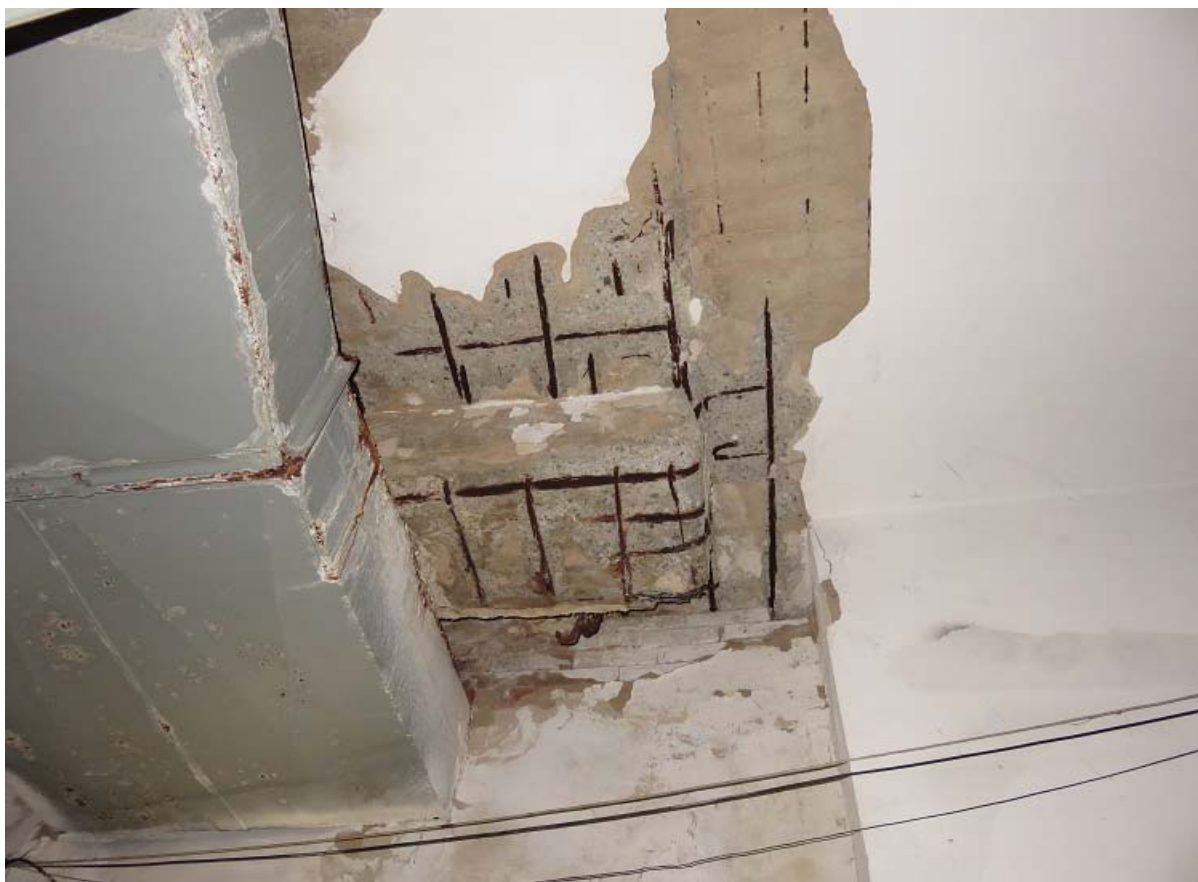
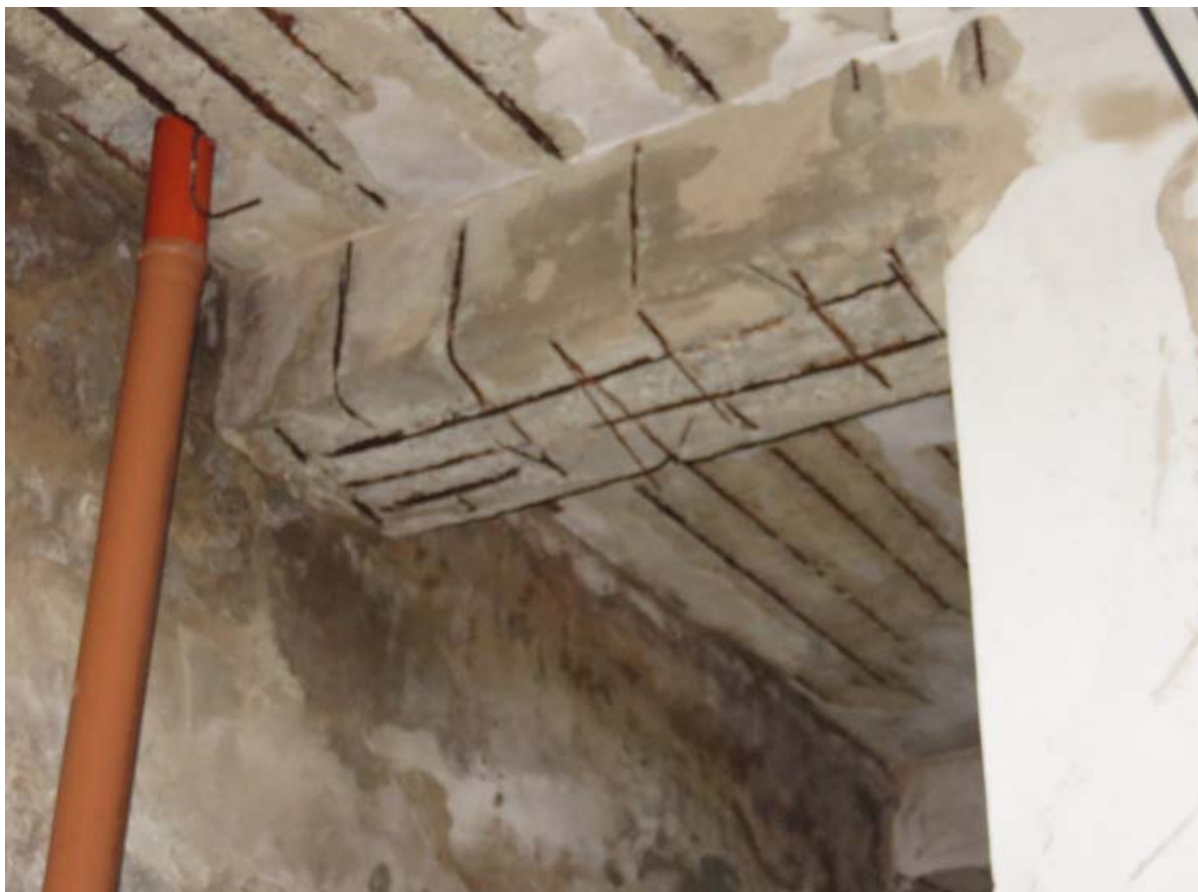
Budova plavárne – porušené železobetónové konštrukcie

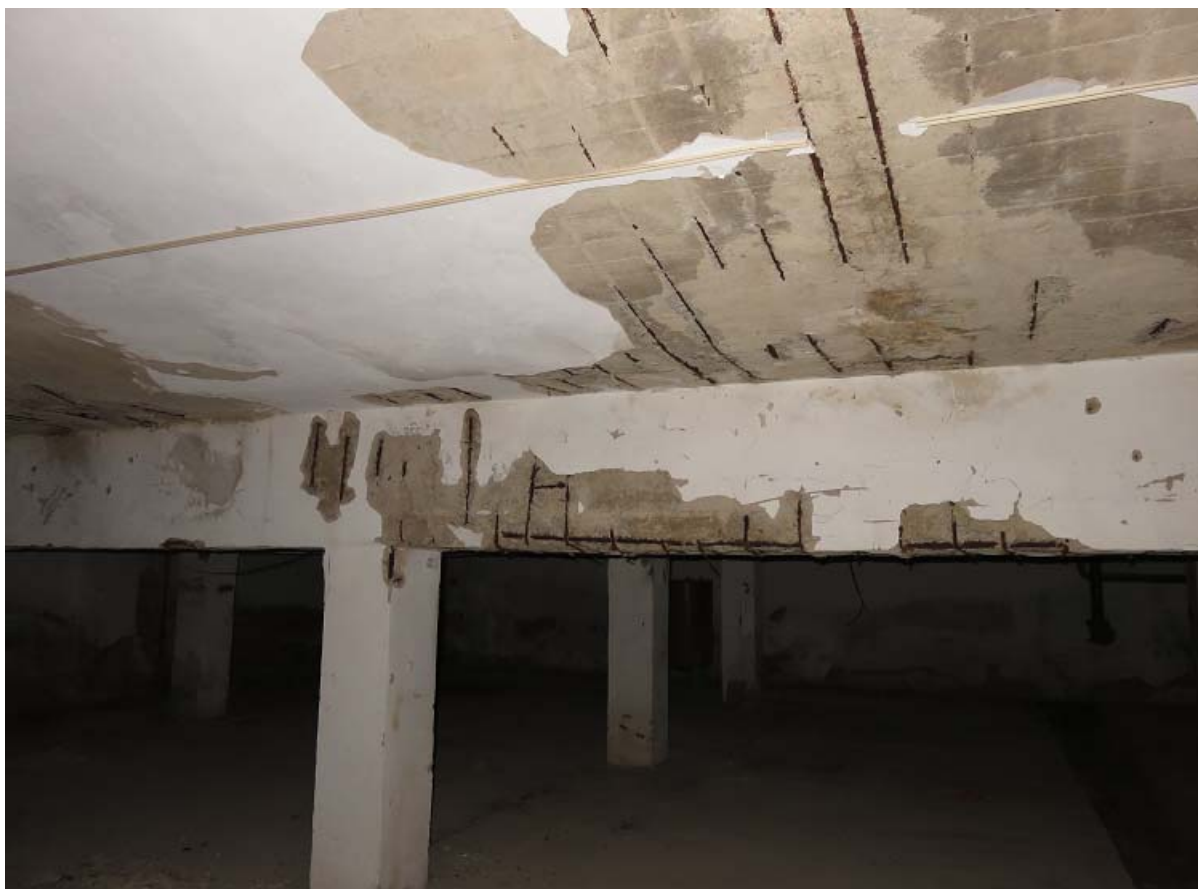
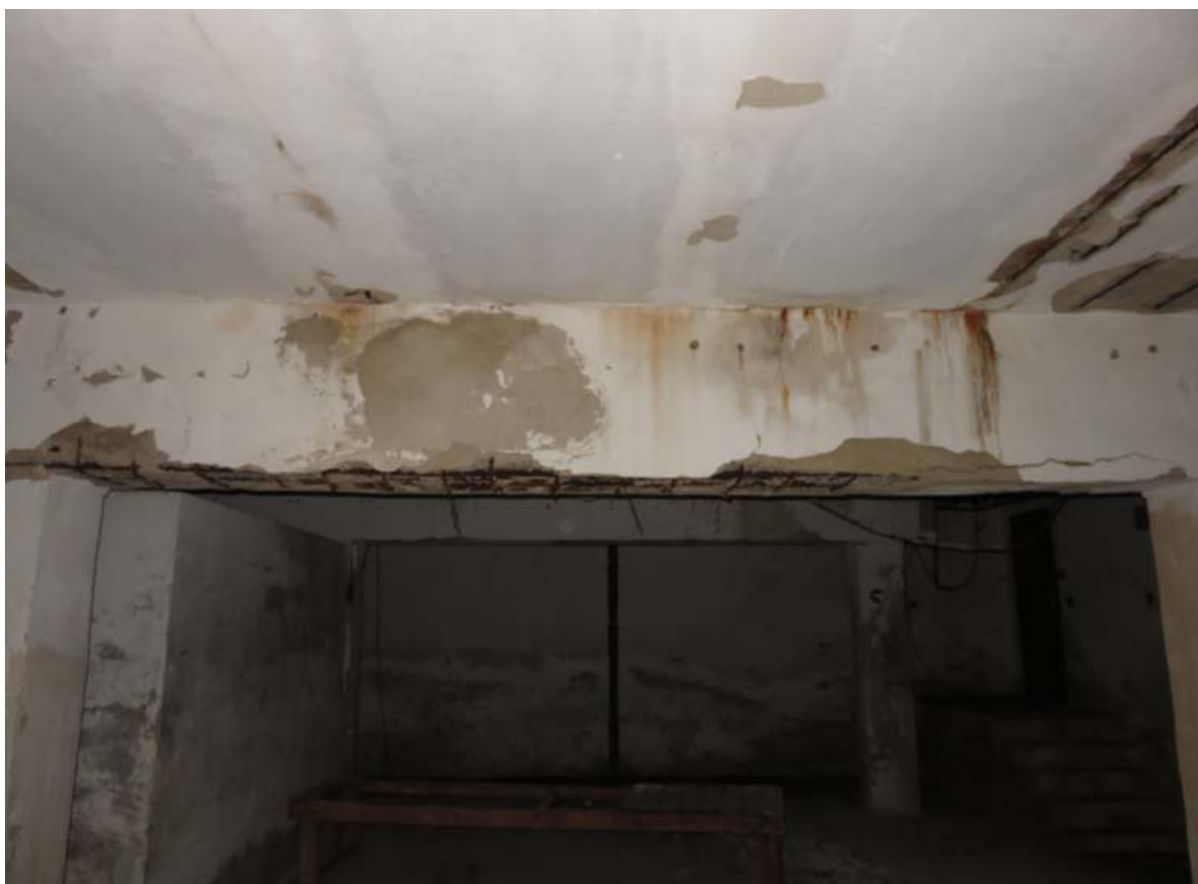
- porušené železobetónové nosné konštrukcie pod bazénom, na dvoch miestach prehnutý vodorovný nosník
- podporná drevená konštrukcia pod schodiskom medzi veľkým vonkajším bazénom a južnou terasou mala byť len dočasným riešením núdzového stavu

Budova plavárne – narušený nosný systém pod bazénom

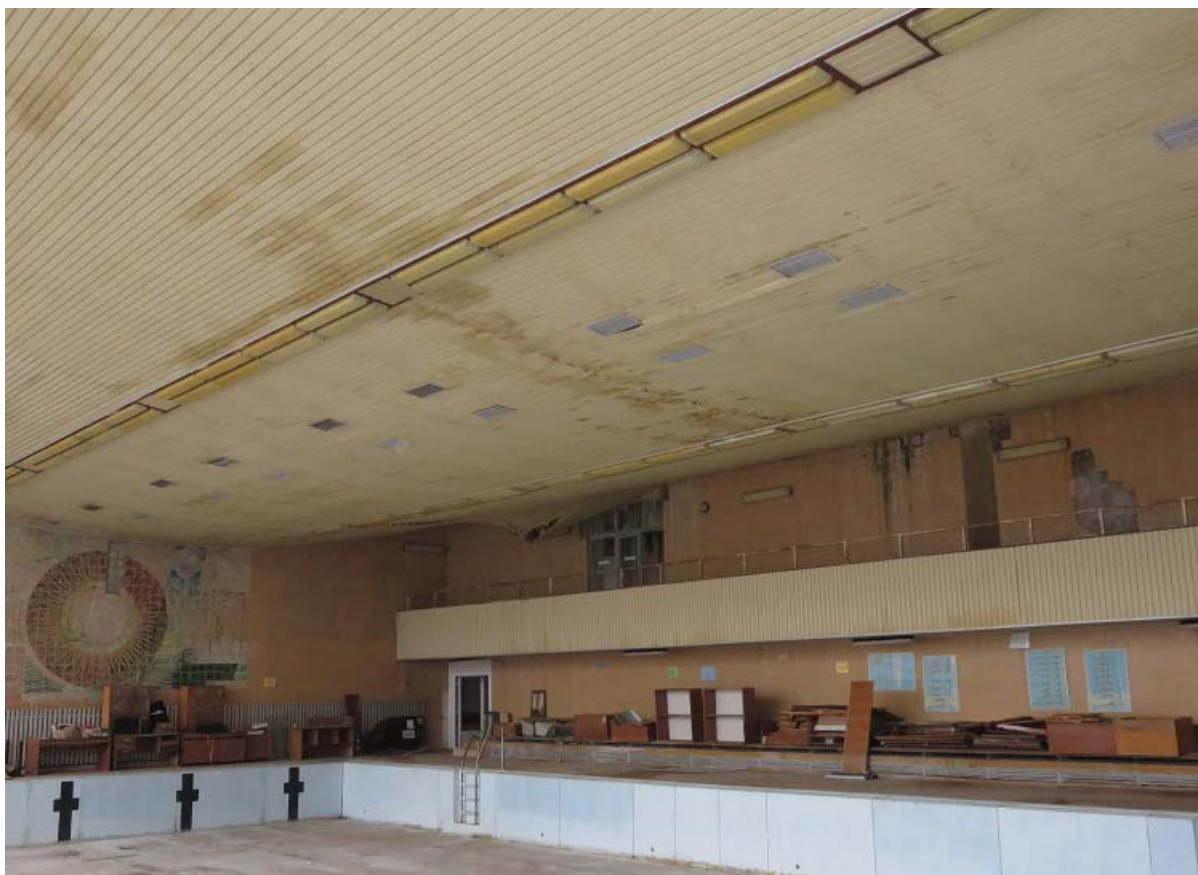
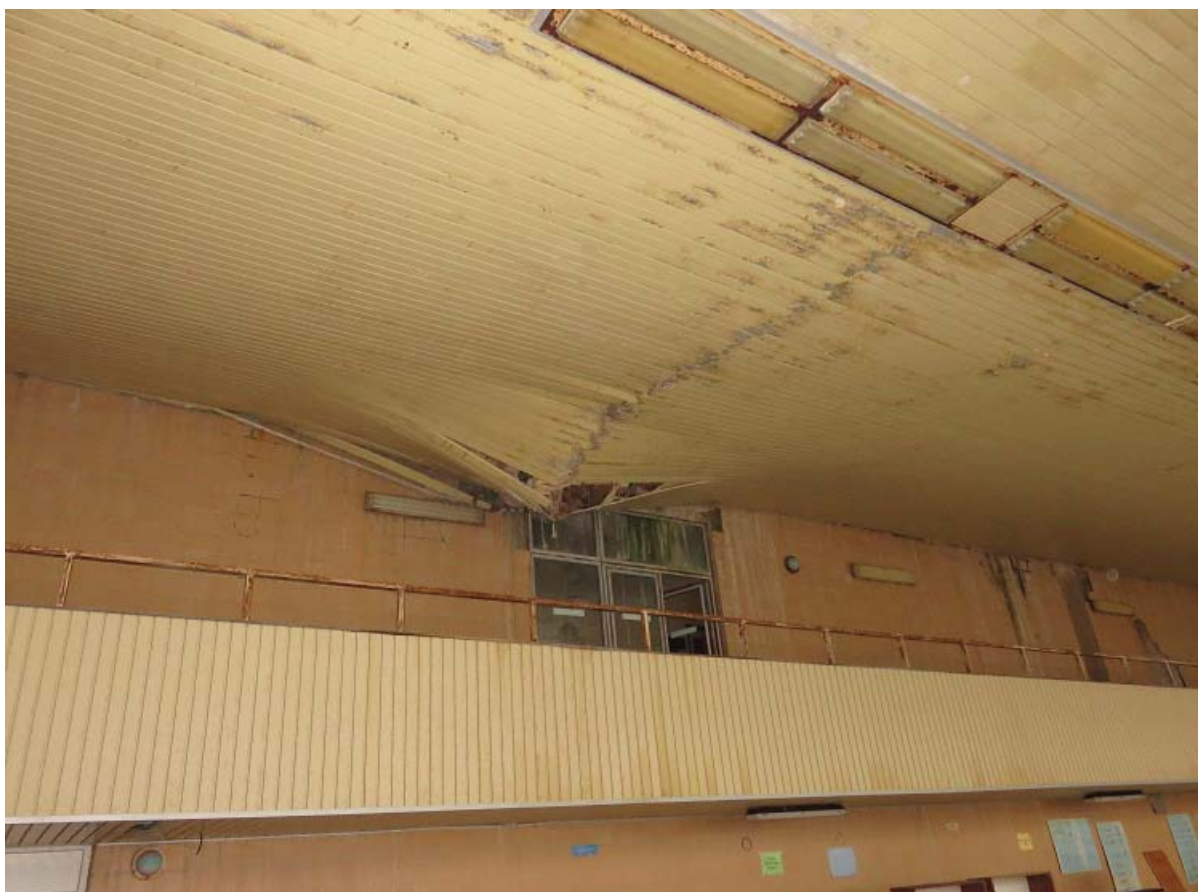
- chýba ekonomická analýza a analýza variantných riešení rekonštrukcie krytej plavárne
- v statickom posudku k rekonštrukcii stavby sa uvádza – *Po odstránení všetkých vrstiev strešného plášt'a a jestvujúceho AL podhľad v bazénovej hale spolu s jeho nosnou konštrukciou, je potrebné previesť detailnú prehliadku jestvujúcich betónových panelov SZD 240 a poškodené alebo degradované panely je potrebné vymeniť za nové* – pritom nová skladba vonkajšieho strešného plášt'a a hydroizolácia vrchnej časti strechy je už ukončená a AL podhľad v bazénovej hale nebol odstránený, aby bolo možné urobiť detailnú prehliadku spodného poškodenia panelov

Budova plavárne – prevalený strop nad bazénom
