# Hlavný kontrolór Mesta Trebišov

**Názov materiálu:** Správa o výsledku kontroly stavu vybraných nehnuteľností vo vlastníctve Mesta Trebišov

### **Správa o výsledku kontroly stavu vybraných nehnuteľností vo vlastníctve Mesta Trebišov**

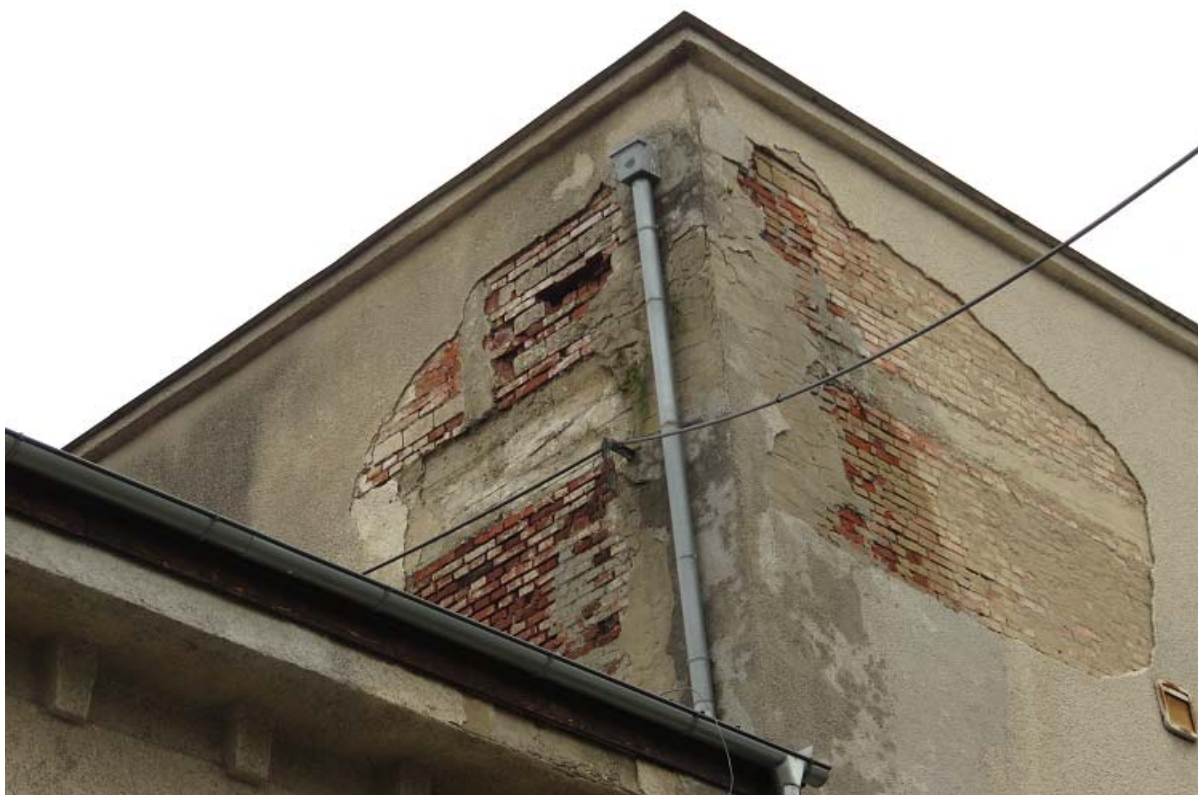
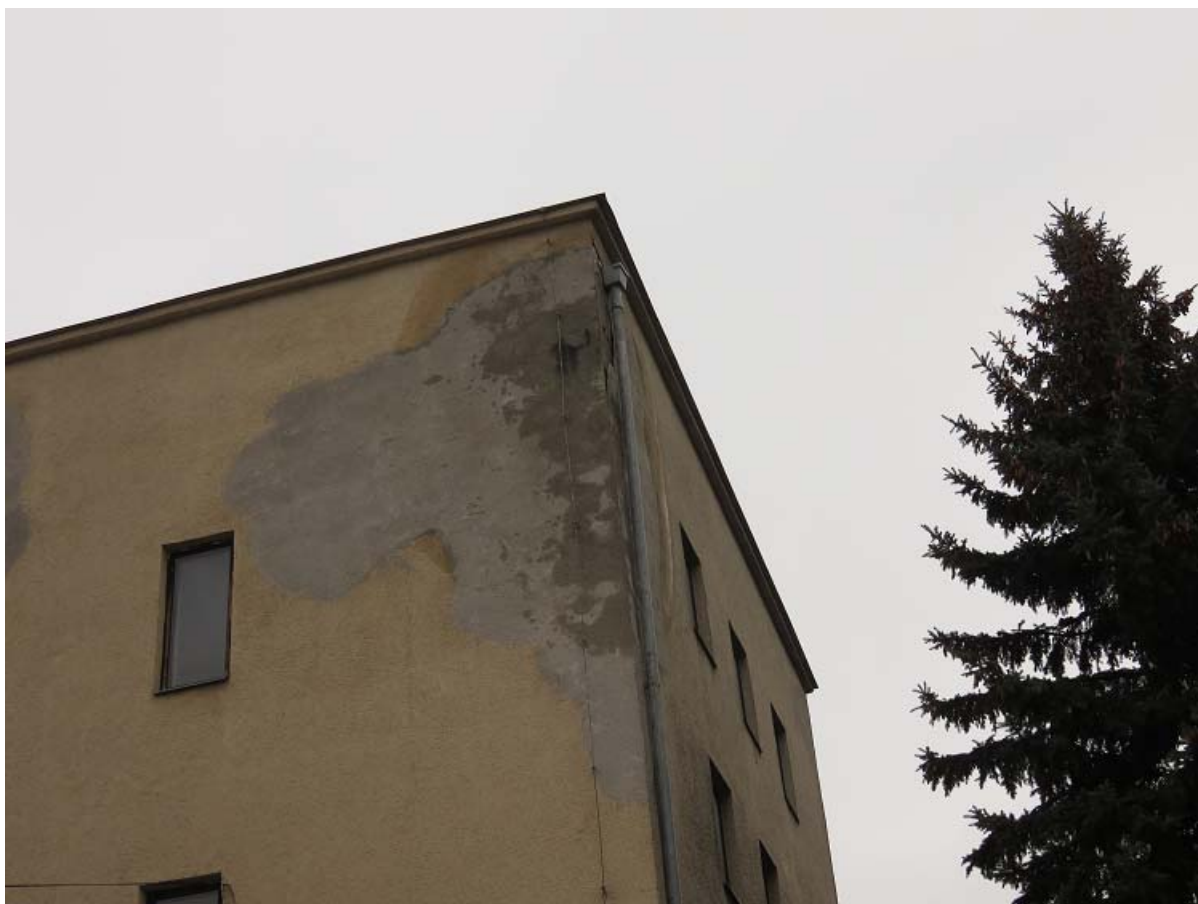
- poškodené strešné dažďové zvody pri ich vyústení cez atikový múrik na južnej časti budovy
- vplyvom zatekania zo strechy južnej časti budovy sú zvlhnuté rohy múrov najmä na severozápadnom rohu južného traktu budovy (vypadané kusy tehlového muriva) a juhovýchodnom rohu budovy
- havarijný stav fasády na juhozápadnej strane budovy – odlupujú sa veľké kusy omietky

3. Pri budove bývalého KaSS sú hlavným dôvodom poškodenia fasády a umeleckého diela poškodené dažďové zvody zo strechy južnej časti budovy cez atikové murivo.

Budova bývalého KaSS – poškodené strešné dažďové zvody a zatekanie vody do fasády

- Na budove bývalého CVČ opraviť oplechovanie atiky na strešných štítoch, vymeniť deravé strešné odkvapové žľaby a doplniť chýbajúce časti dažďových zvodov s možnosťou odvedenia dažďovej vody ďalej od budovy. Opraviť poškodené omietky na fasáde budovy. Vyčistiť vnútorné priestory od nepotrebných vecí po bývalom CVČ. Vyriešiť nájomné vzťahy medzi Mestom Trebišov a Múzeom a Kultúrnym centrom južného Zemplína v Trebišove
- Pri rekonštrukcii budovy plavárne dodržiavať technologické postupy a ďalšie práce podložiť ekonomickou analýzou najvhodnejšieho riešenia.
- Na budove bývalého KaSS urýchlene opraviť poškodené dažďové zvody zo strechy južného traktu budovy, technickými opatreniami zamedziť ďalšiemu poškodzovaniu fasády budovy, najmä umeleckého diela, zabezpečiť opravu fasády a rekonštrukciu umeleckého diela.

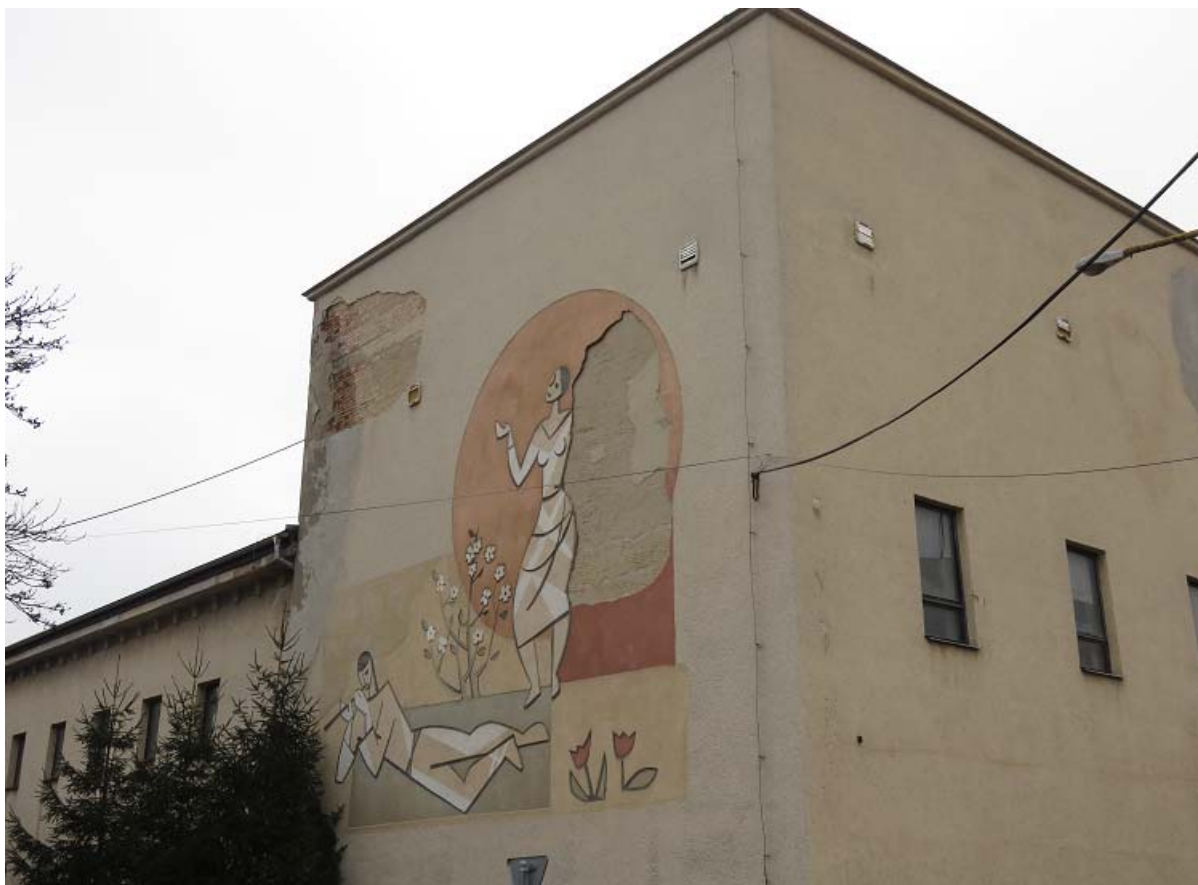
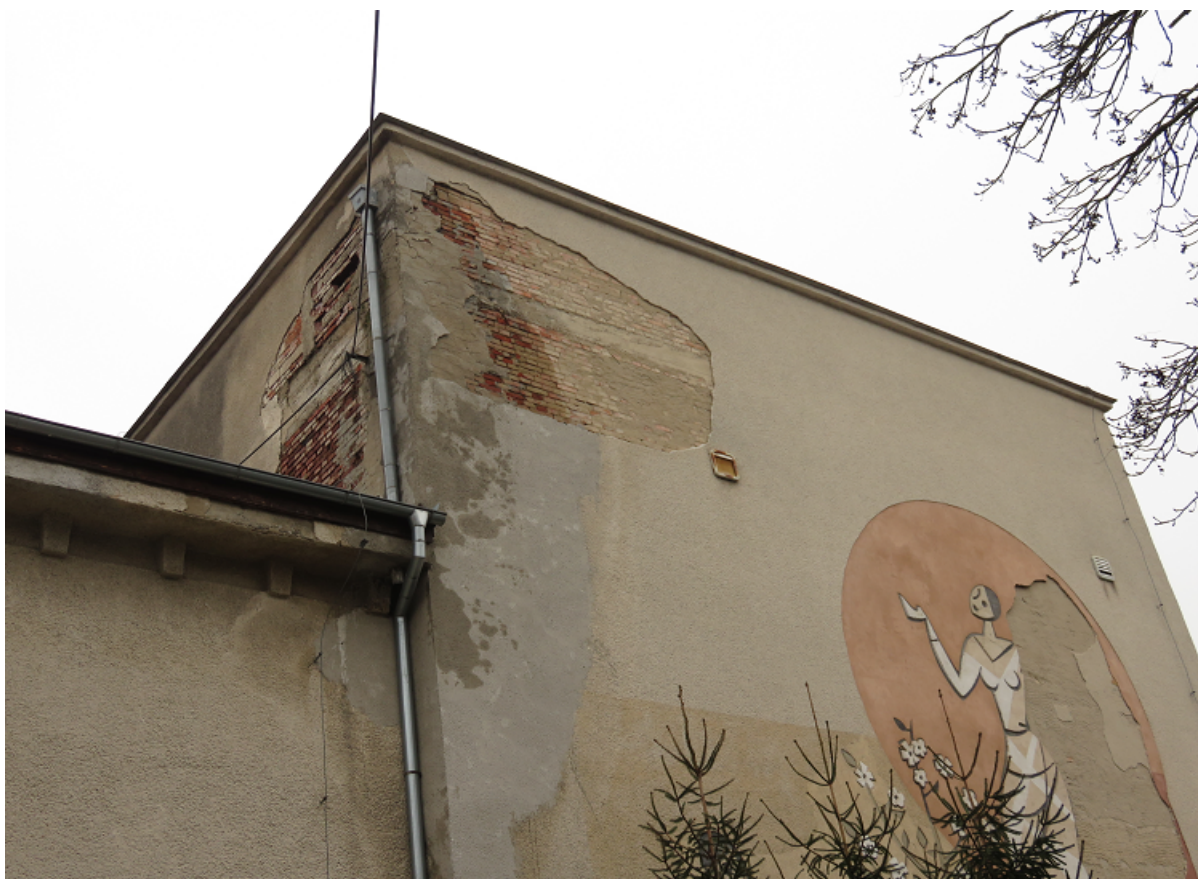
- výrazné poškodenie umelecky a historicky hodnotného diela škrabanej fresky - figurálneho sgrafita na západnej stene budovy
- malé lokálne poškodenia fasádnej omietky hlavne pod strešnými odkvapovými žľabmi a v soklovej časti budovy
- početné grafity najmä na východnej stene od parkoviska a zo strany nádvorja objektu
- zatekanie zo strechy sa prejavuje už aj v interiéri budovy deštrukciou vnútorných omietok

Budova bývalého KaSS – poškodená fasáda a umelecké dielo

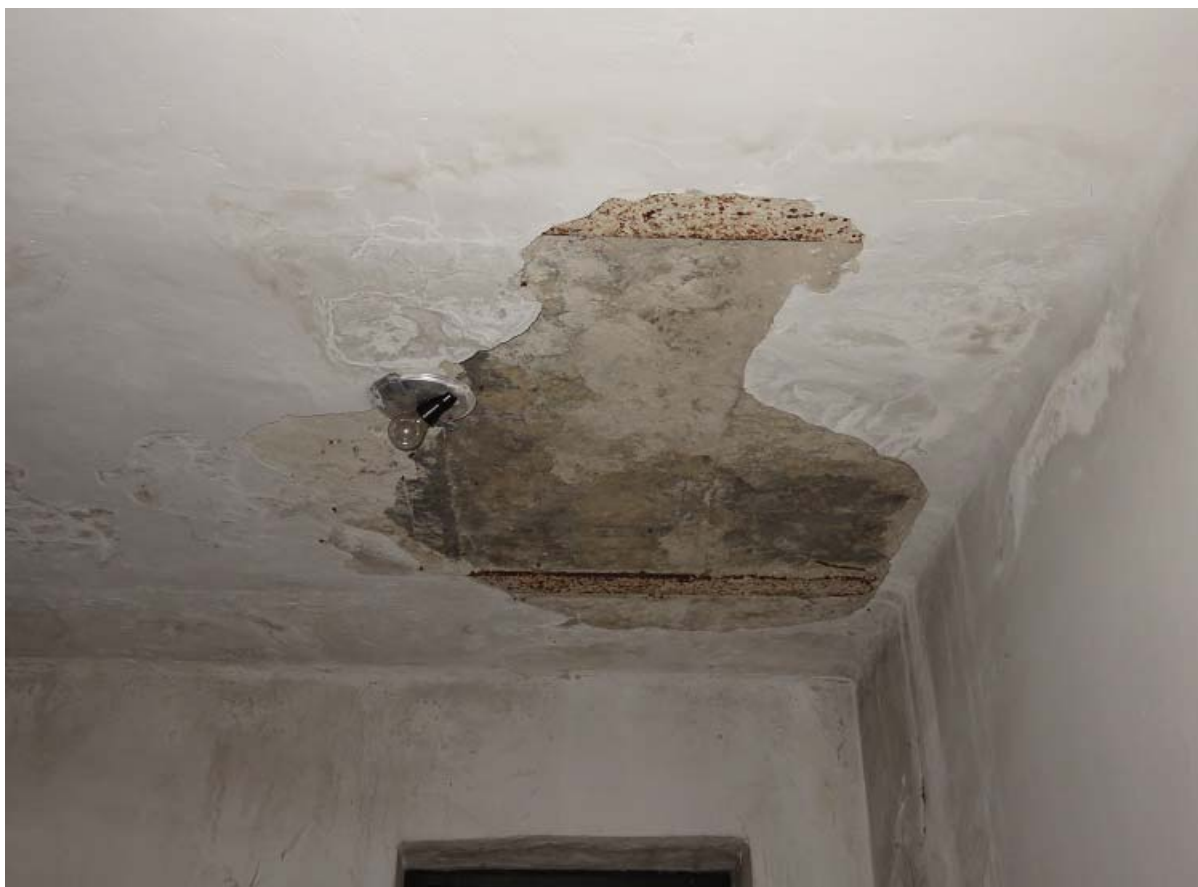
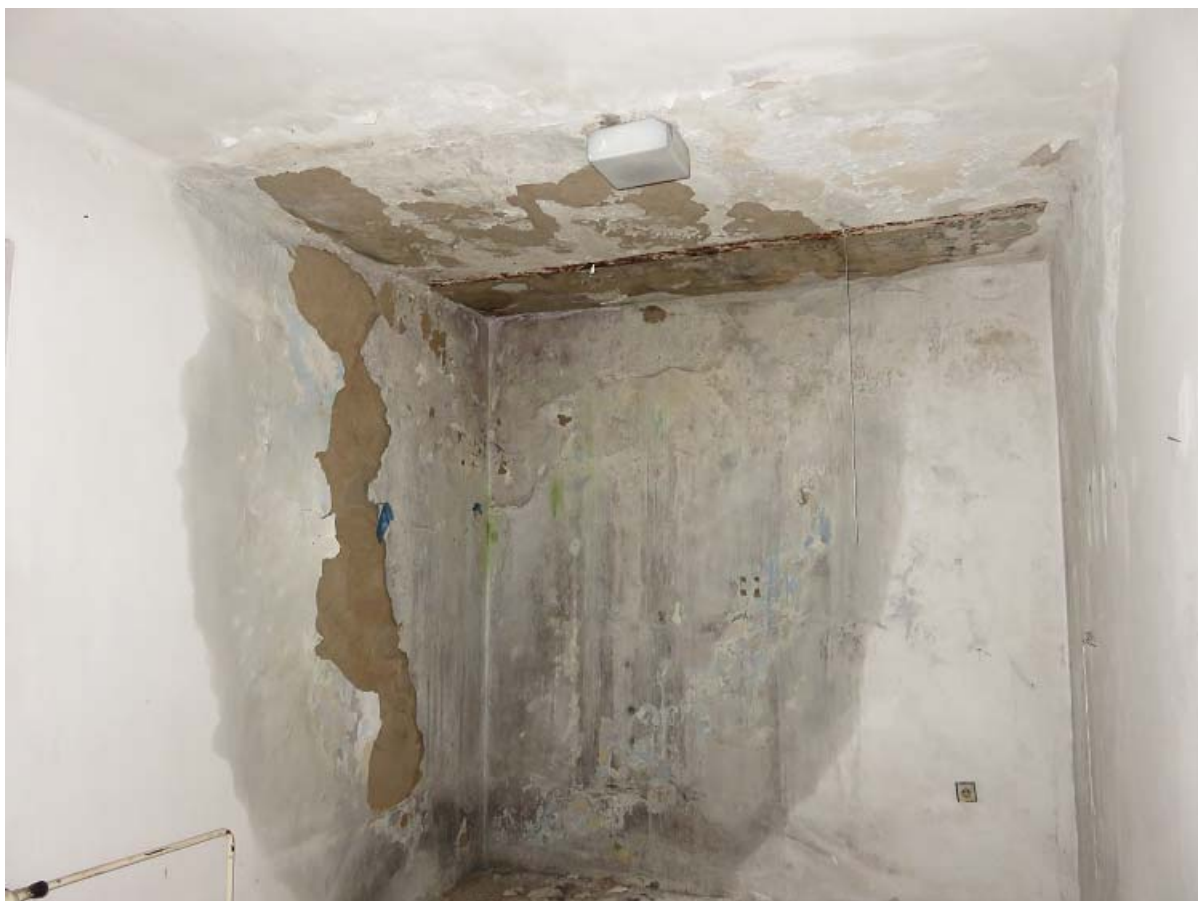
Budova bývalého KaSS – poškodenie interiéru vplyvom zamokania

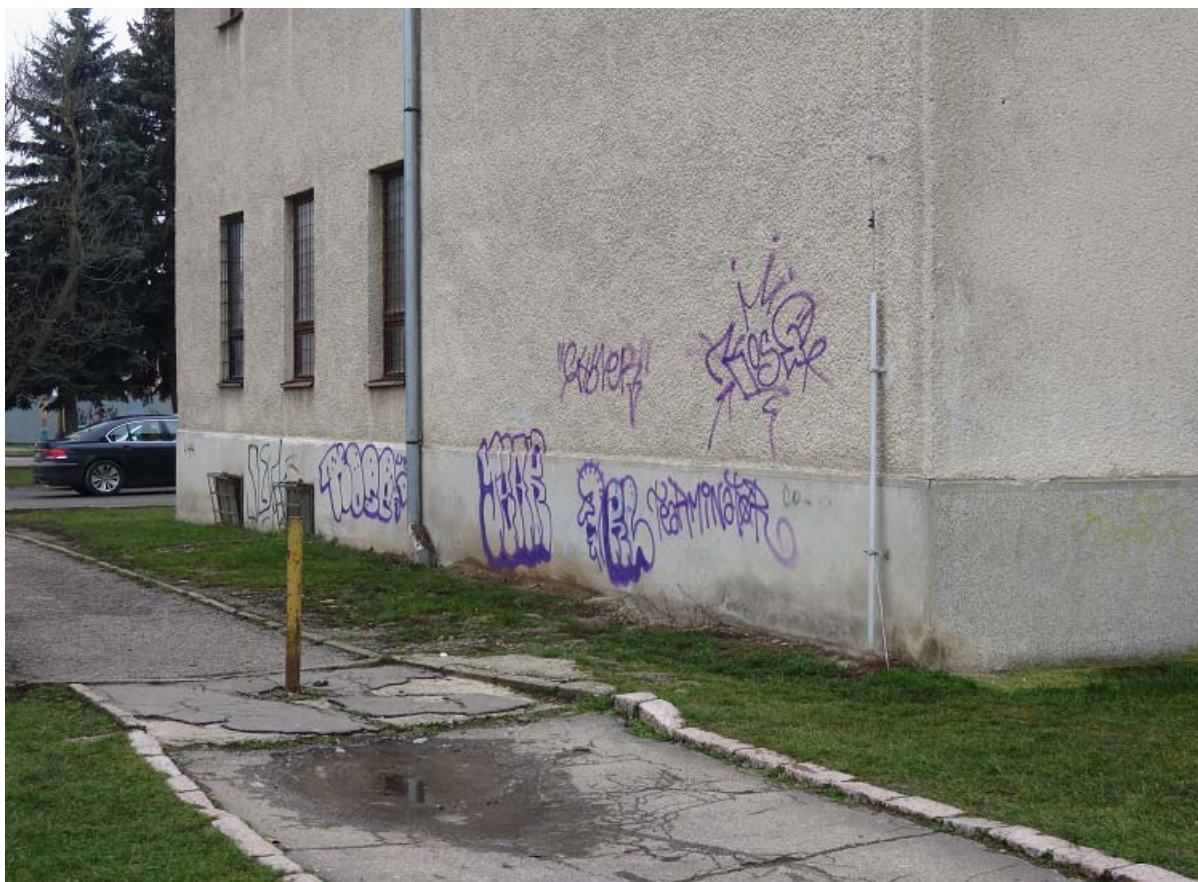
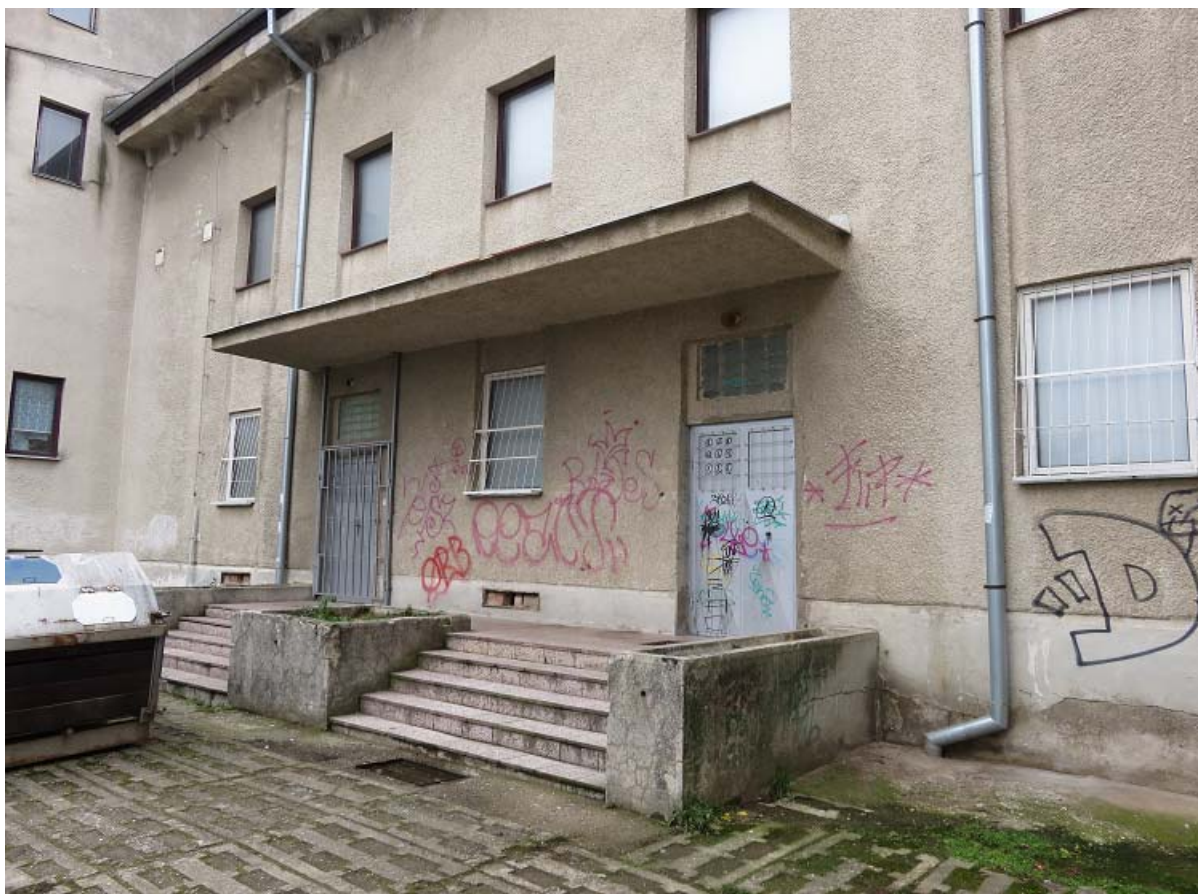
Budova bývalého KaSS – početné grafity na fasáde
